**Fredericia Kommune**  
**Trafik og Natur**  
Gothersgade 20  
Dk 7000 Fredericia

**DHI**  
Agern Alle 5  
2970 Hørsholm

Dato:  
31. august 2015

## Vedrørende – Vurdering af muligheder for renovering af kystsikring på Østerstrand

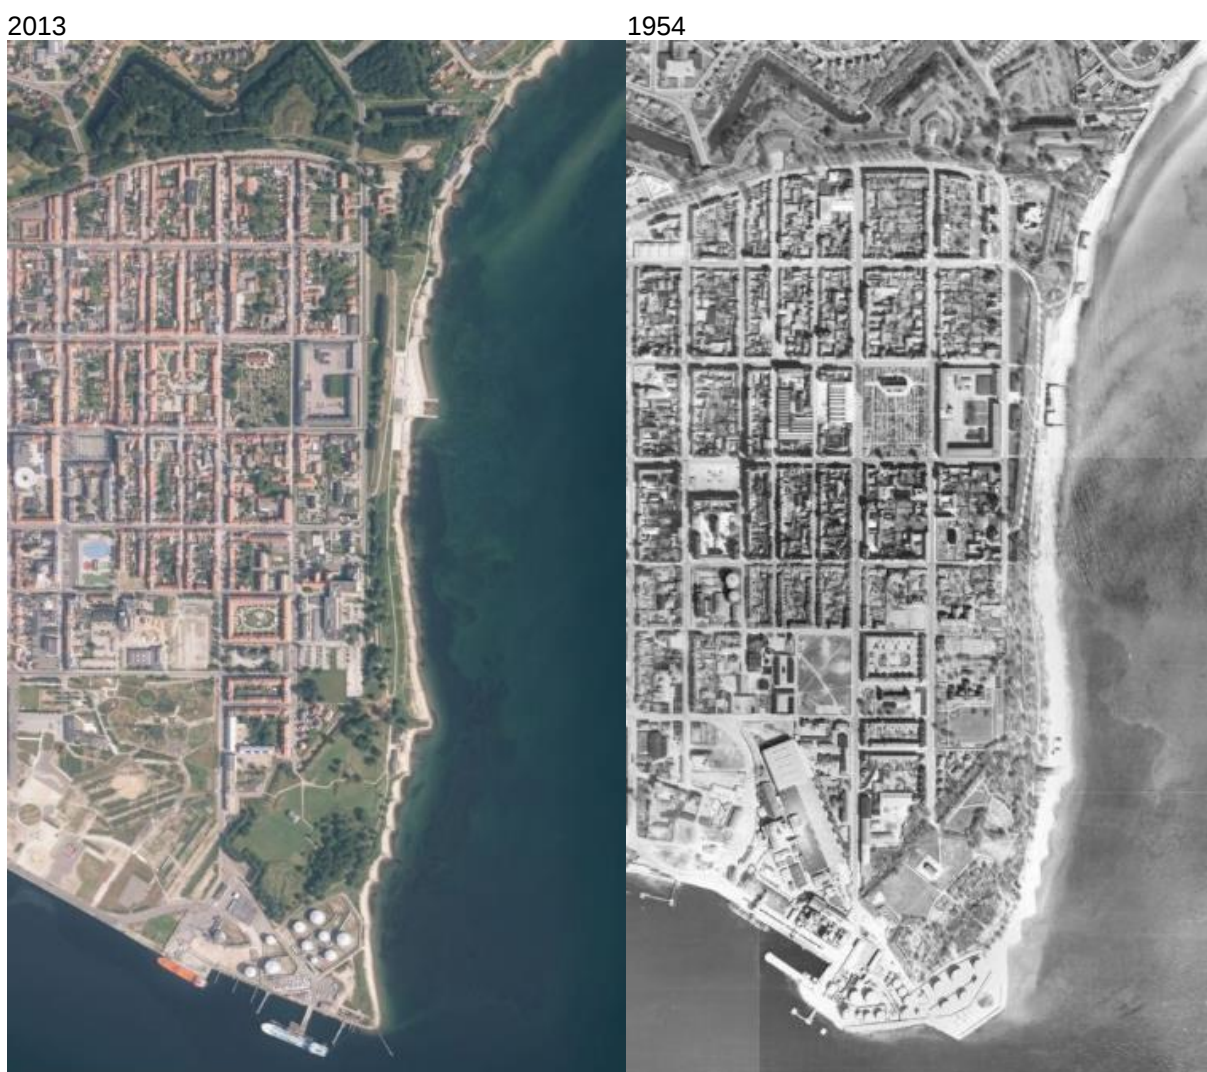
Figur 3 Luftfotos fra 2013 og fra 1954, fra KORTAL.

Det fremg r af Figur 3, at sandstranden er blevet sm llere i perioden siden 1954. Dette skyldes sandsynligvis to forhold:

- Grundet kystsikringen er der generelt frigjort mindre sand ved erosion i kystprofilet
- H fdernes evne til at holde p  sandet er aftagende, fordi de ikke er vedligeholdt i tilstr kkeligt omfang

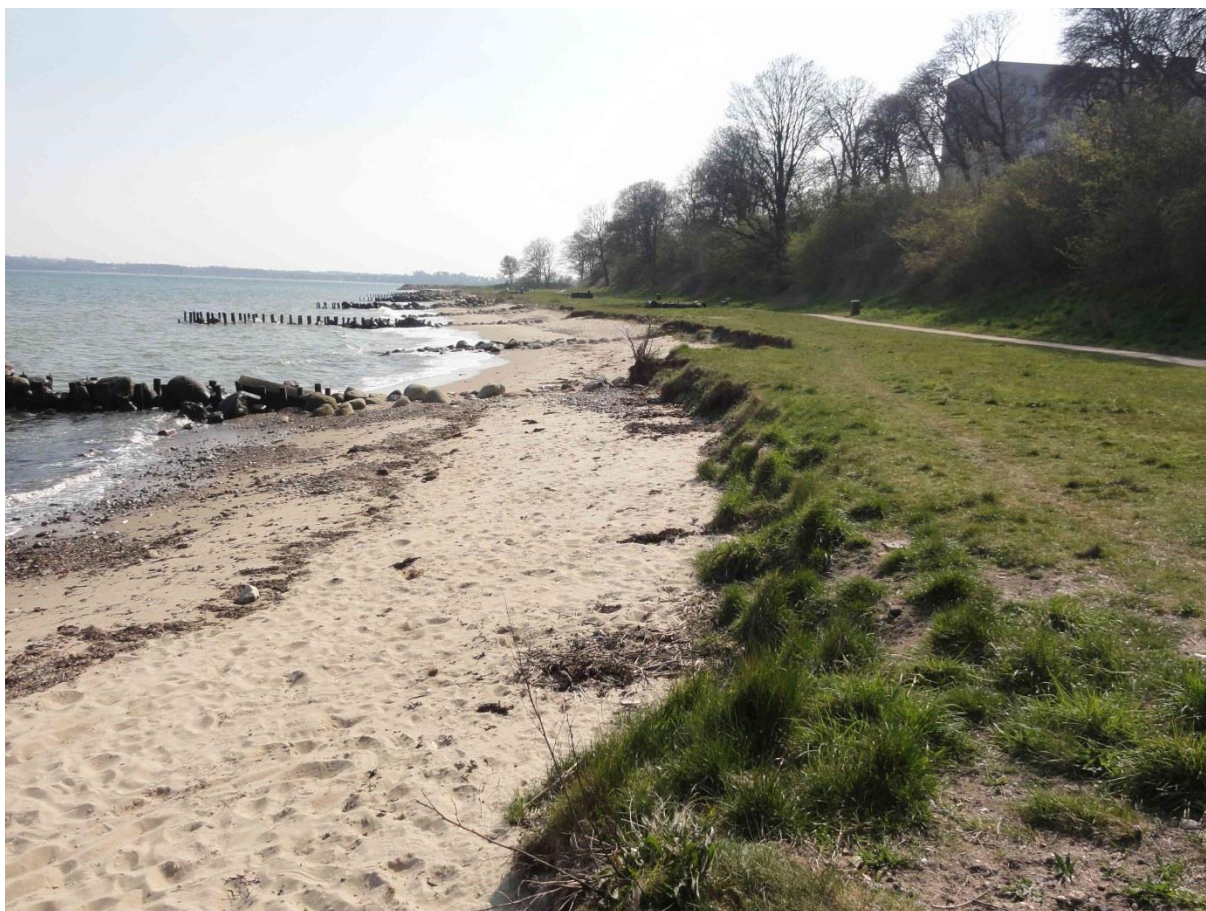
Forholdene langs Østerstranden fremgår af luftfotoene i Figur 3. Østerstrand er beskyttet med en høfdegruppe, som består af gamle pælehøfder med stenfyld. Høfderne er imidlertid i dårlig vedligeholdelsesstand, se Figur 4.

Figur 4 Eksempel på h fde p   sterstranden..

Det kan overordnet anbefales at renovere den eksisterende høfdebeskyttelse som sikring imod kronisk erosion suppleret med sandfodring til sikring imod akut erosion. Dette sikringskoncept skal udføres under hensyntagen til følgende forhold:

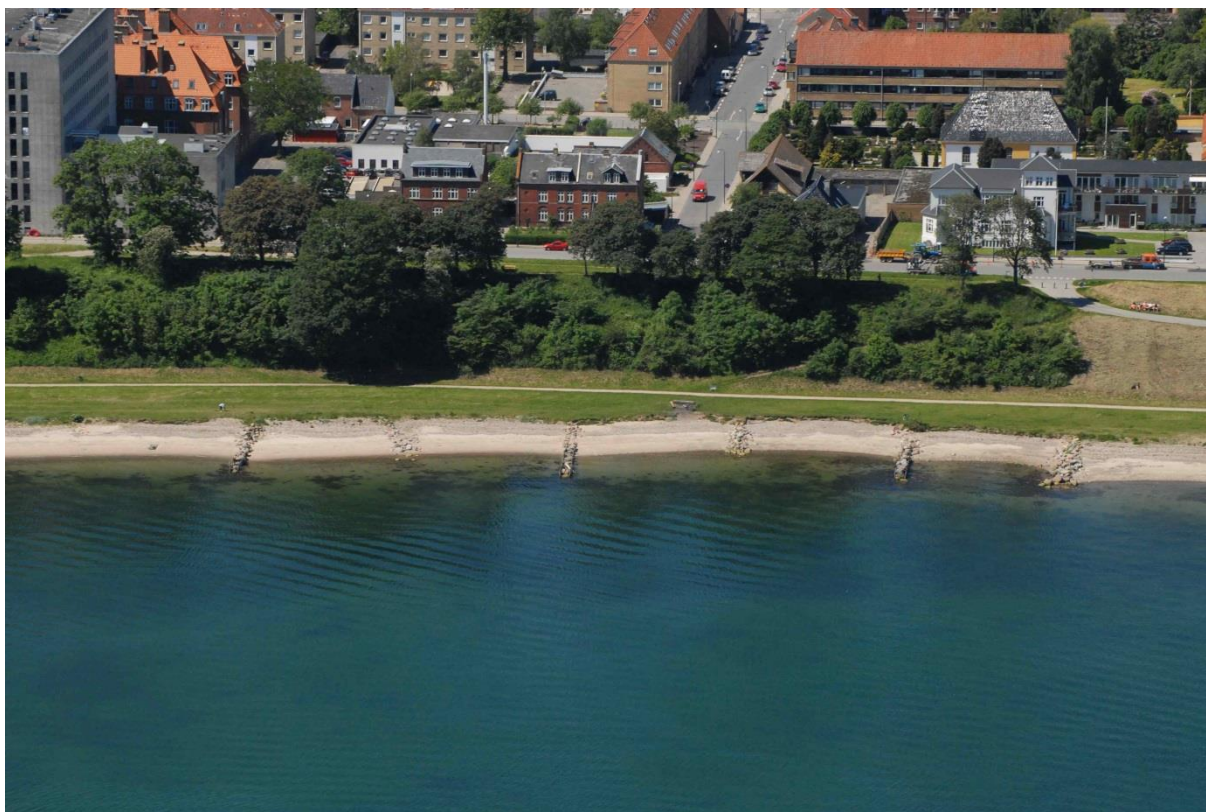
For ca. 10  r siden blev h fdegruppen ombygget, ved at hver anden h fde blev (delvis) fjernet; se udsnit af h fdegruppen i Figur 5, hvoraf man kan skimte resterne af de fjernede h fder.

Figur 5 Udsnit af hofdegruppe på Østerstranden. Man ser resterne af de fjernede hofder.

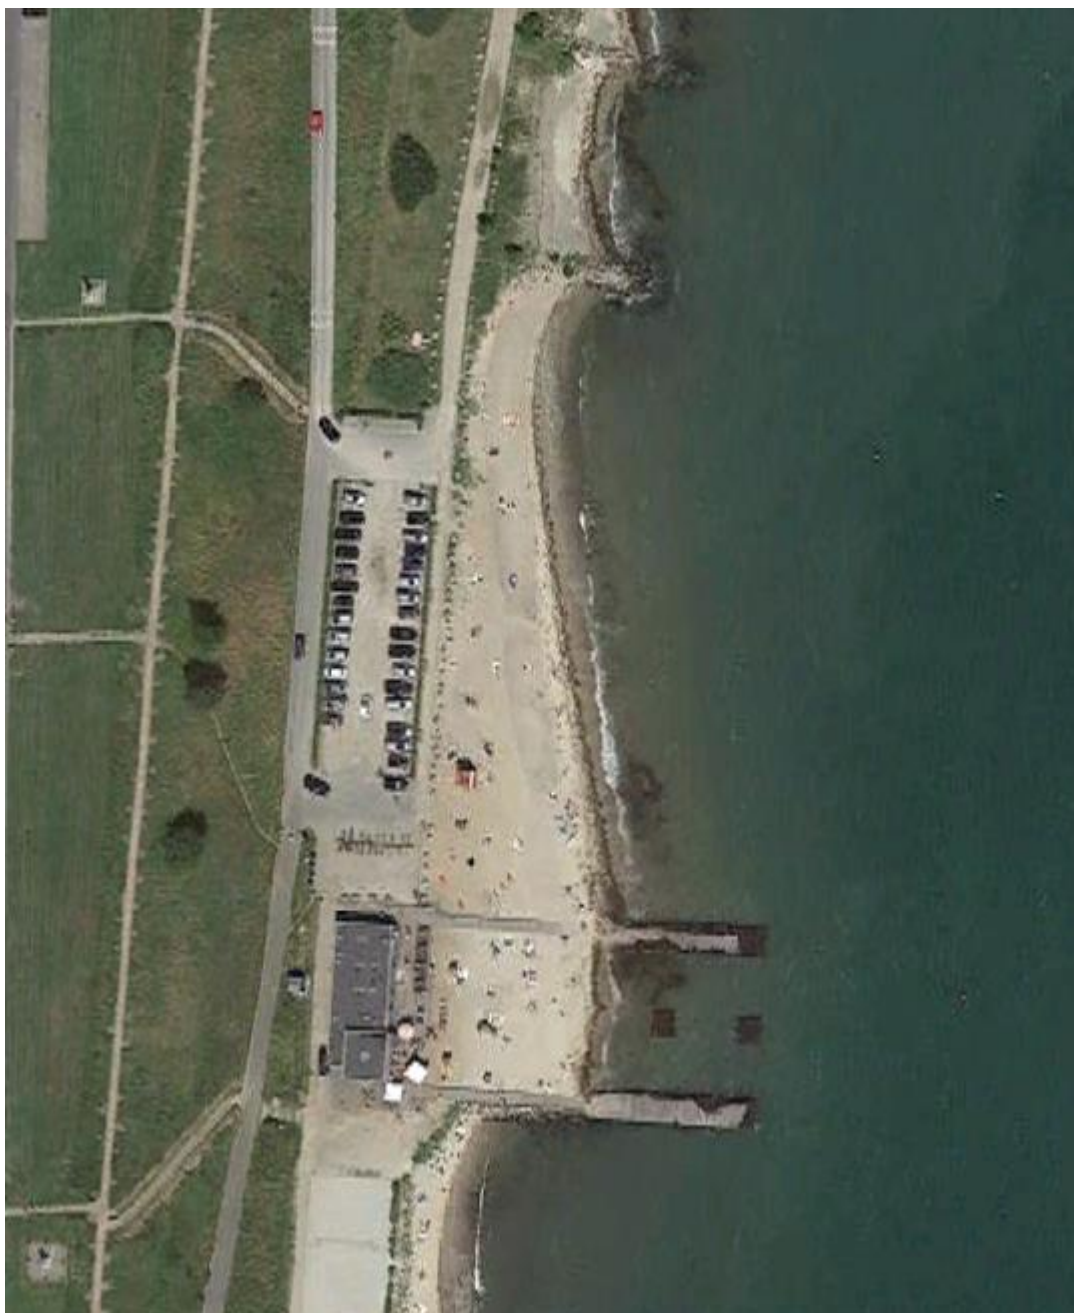
I den nordlige del af stranden er der en badeanstalt, se Figur 2 og Figur 6. Badeanstalten består af to massive pierer, som er opbygget med spunsvægge. Anlægget virker som én stor hofde og virker som støtte for den brede strand nord for badeanstalten. Der er problemer med tangaflejringer i badeanstalten, og der er forsøgsvis installeret et bobleanlæg for at afvise tangen. Der forekommer også lejlighedsvis tangaflejringer langs Østerstranden, hvilket er naturligt for de indre danske kyster.

Figur 6 Badeanstalten på den nordlige del af Østerstrand.

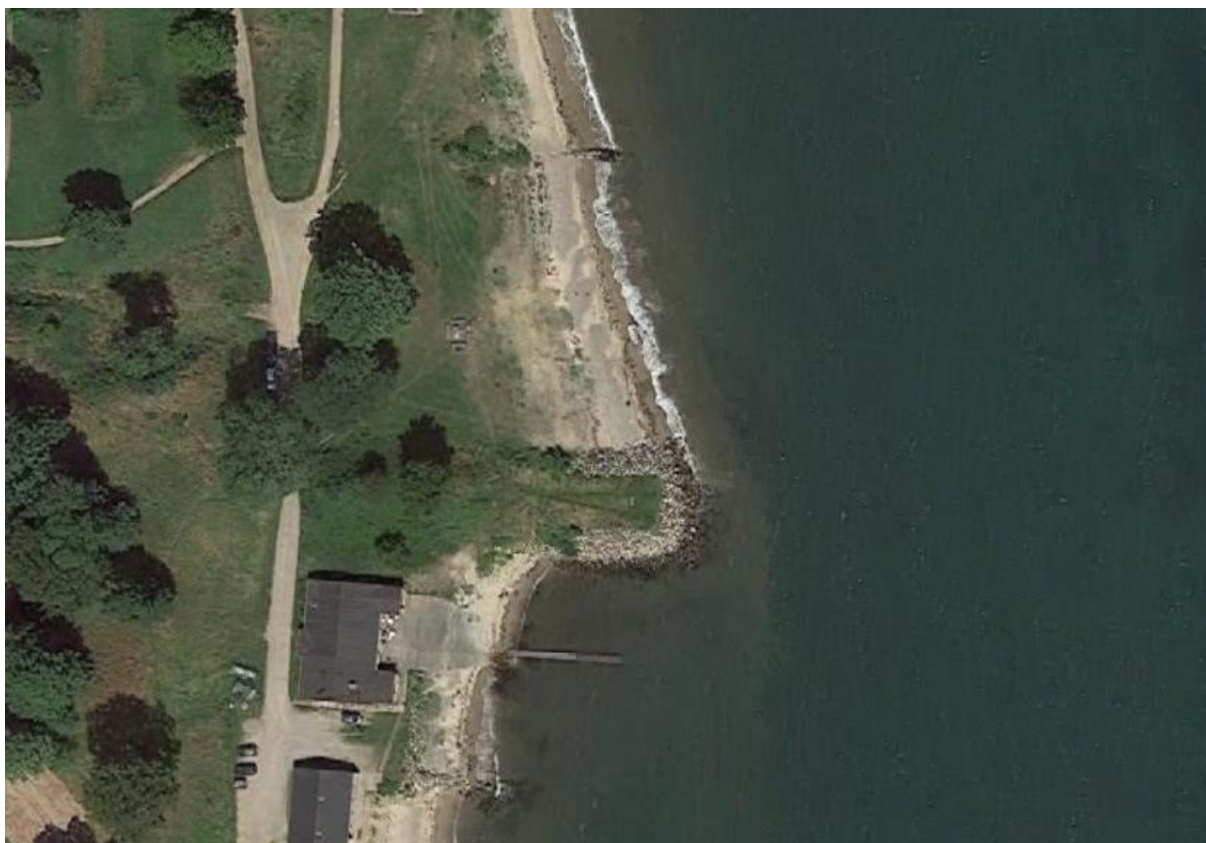
I den sydlige del af stranden er der et større kunstigt kystforland, som ligeledes virker som en hofde, se Figur 7.

Figur 7 Kystforland på den sydlige del af stranden.

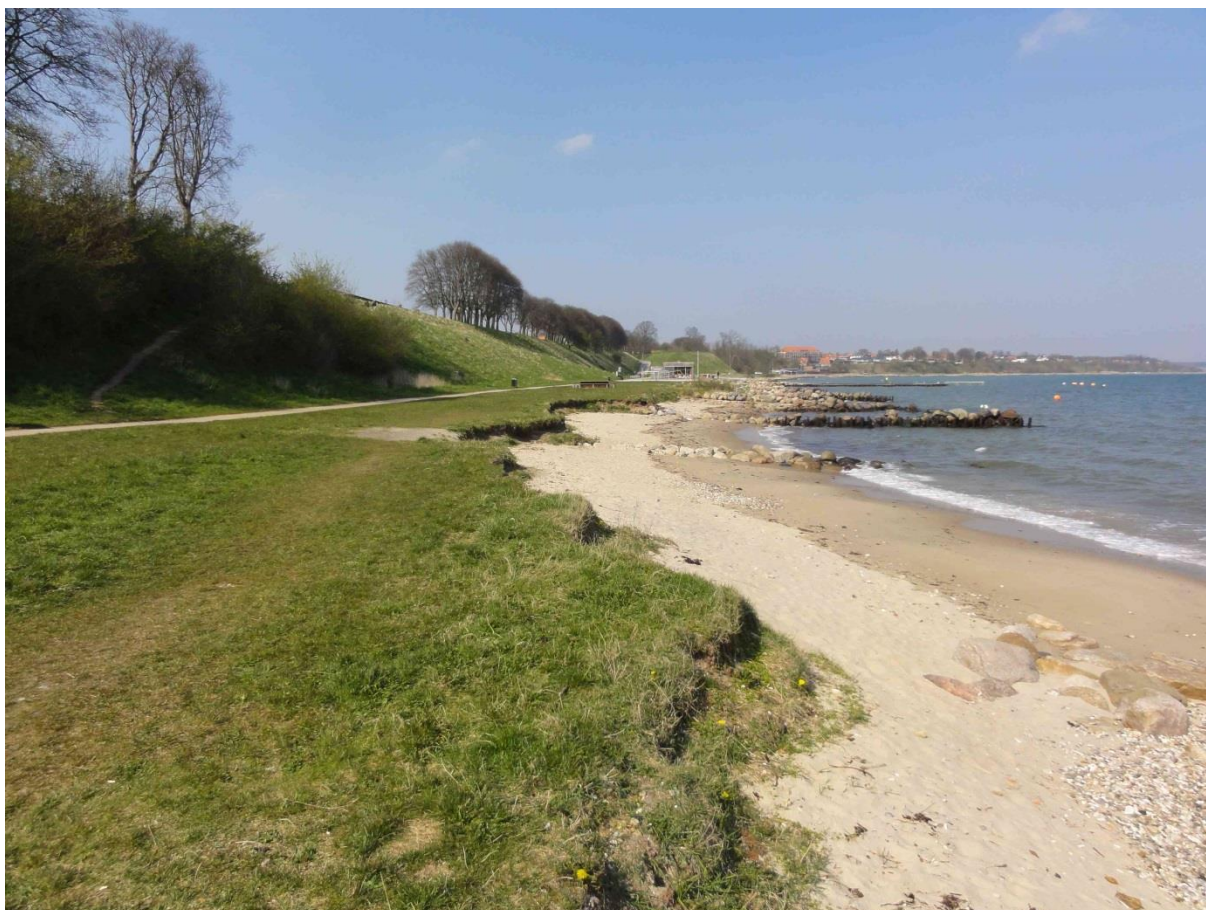
Under stormen "Bodil", samt andre tilsvarende storme, er der forekommet erosion i grønsværen, som er beliggende ved foden af Volden, se foto i Figur 8.

Figur 8 Skader på græsareal ved foden af Volden, foto af Lars K. Bak..
