# OPTIMERING AF KYSTBESKYTTELSE VED FREDERICA ØSTERSTRAND

APRIL 2023

| Projektnavn | Kystbeskyttelse på Østerstrand |
| Kunde | Fredericia Kommune |

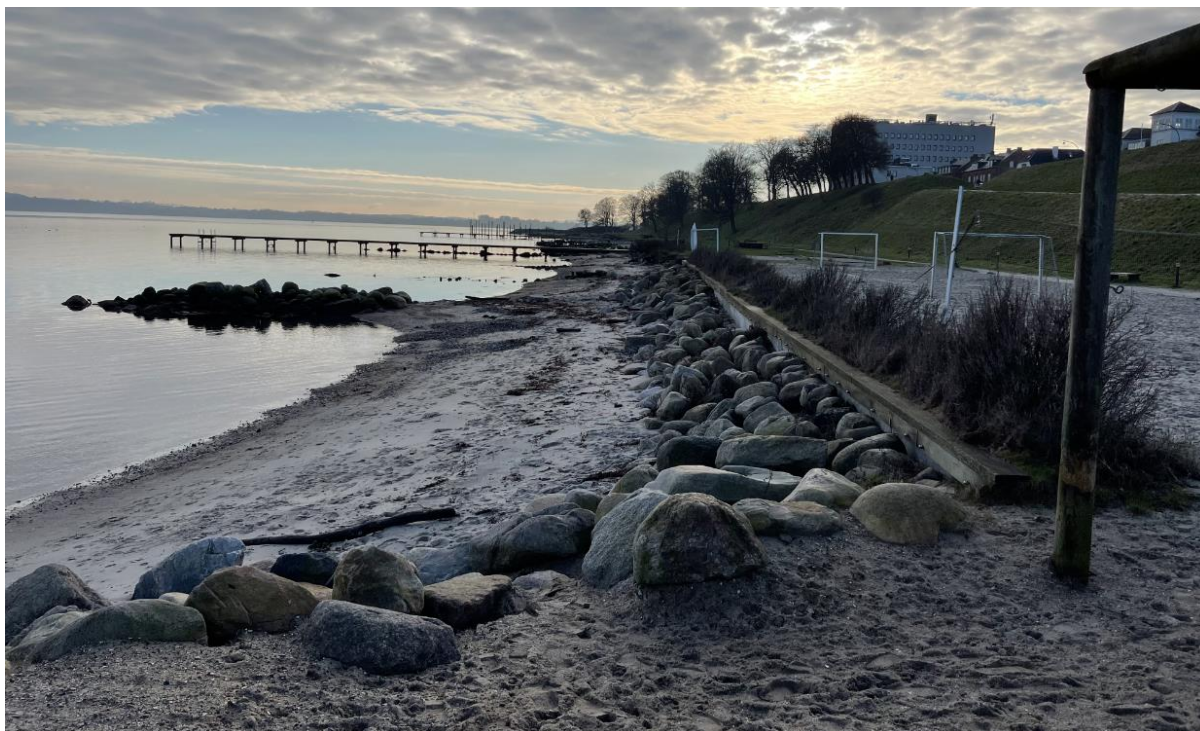
Stranden er smal syd for Cirkelbroen og der er anlagt en skråningsbeskyttelse med træmur bagved for at beskytte en strandfodboldbane, se Figur 2-5. Figur 2-6 viser, at bølgerne kan nå op til skråningsbeskyttelsen selv under almindelige vejrforhold og højvande.

Figur 2-5 Skråningsbeskyttelse ved Østerstrand syd for Cirkelbroen, 25.01.2023

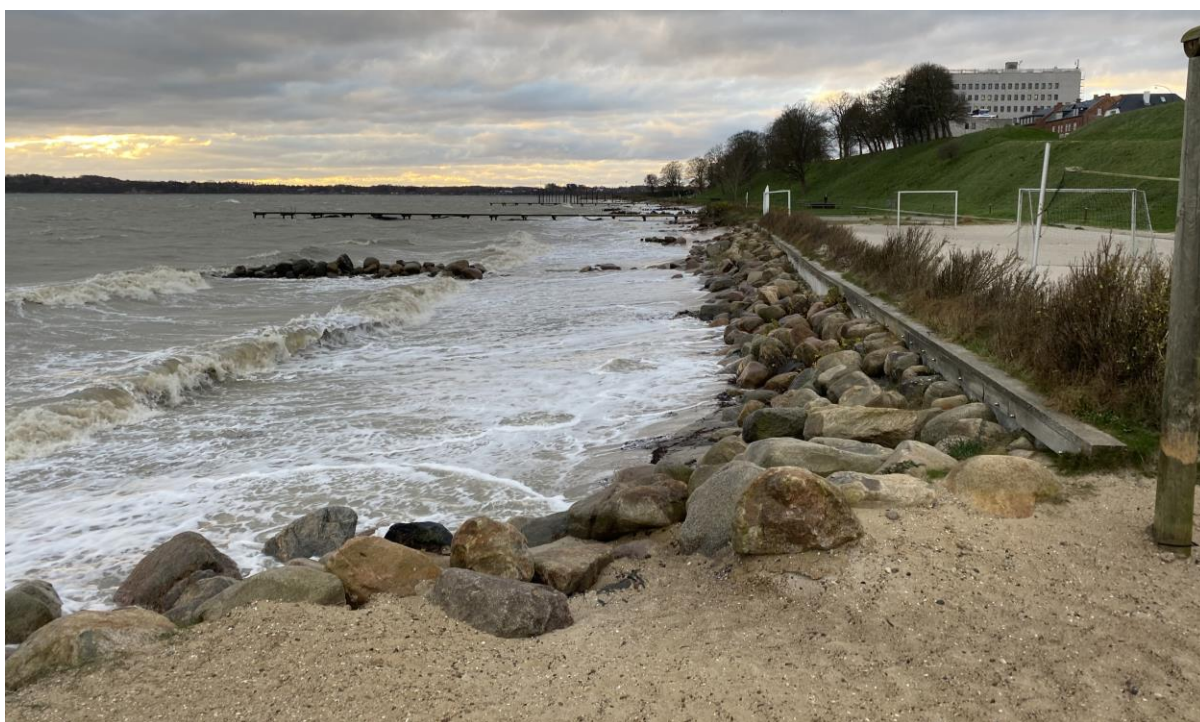
Figur 2-6 Bølger foran skråningsbeskyttelse ved Østerstrand, 17.11.2022

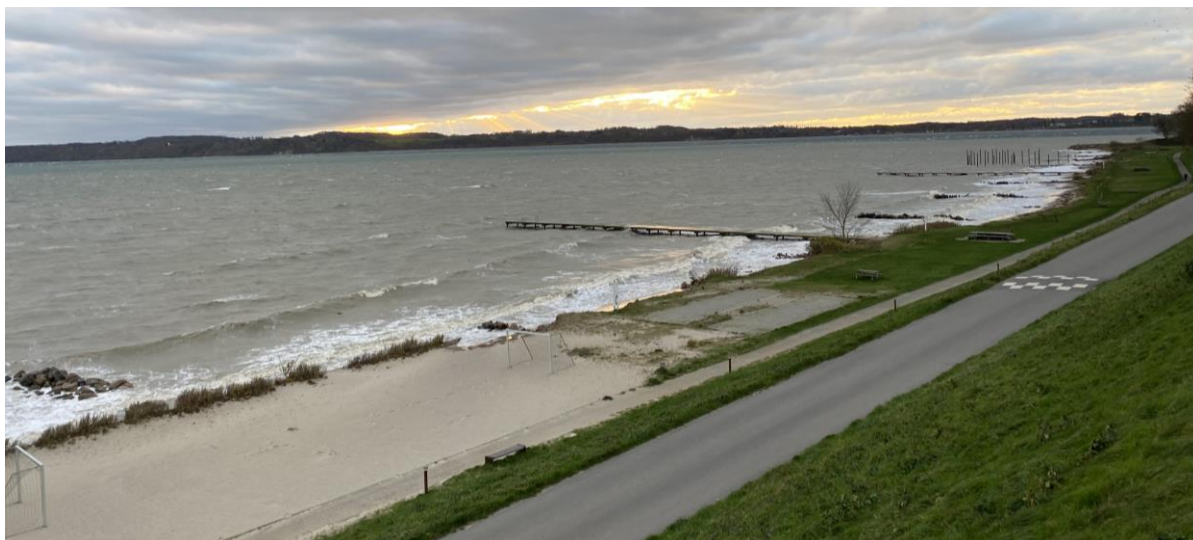
Figur 2-7 viser kysten syd for Cirkelbroen. Bølgerne kan nå op til kystklinten under selv almindelige vejrforhold og højvande. Da stranden er lav, kan der ske erosion af bagstranden under både normale og ekstreme vejrforhold.

**Figur 2-7 Bølger ved Østerstrand, 17.11.2022**

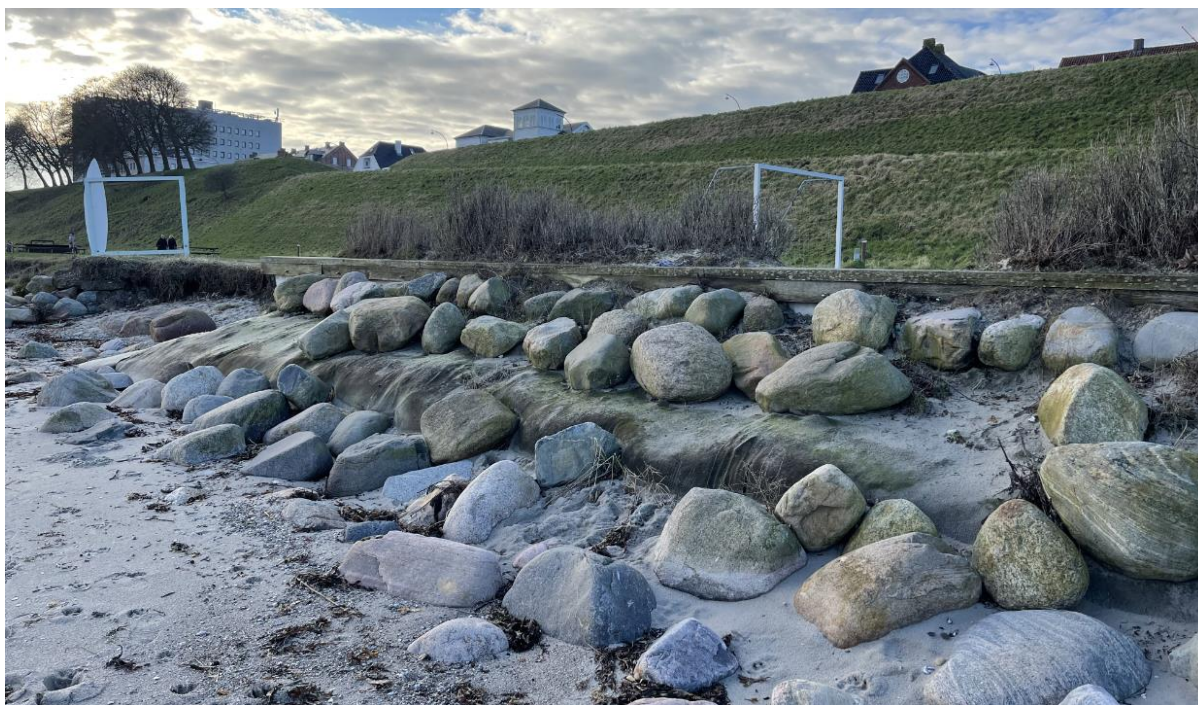
Der er sket skader på den sydlige ende af skråningsbeskyttelsen ud for fodboldbanen, se Figur 2-8 og Figur 2-9. Skråningsbeskyttelsen er tilsyneladende opbygget med dæksten direkte ovenpå geotekstil, hvilket ikke er en optimal opbygning. Derudover er afslutningen mod syd tilsyneladende blevet undermineret. Dækstene ser desuden ud til at være for små.

**Figur 2-8 Skader på skråningsbeskyttelse ved Østerstrand, 25.01.2023**

Skråningsbeskyttelsen langs strandfodboldsbanen har taget skade som følge af bølgepåvirkning, og skal repareres for at kunne yde optimal beskyttelse af baglandet mod akut erosion.

Skråningsbeskyttelsen har været opbygget uden et filterlag af ral mellem geotekstilen og dækstenene. Desuden indikerer skaderne, at dækstenene er for små til at være stabile.

Det anbefales, at skråningsbeskyttelsen genopbygges med optimal opbygning med geotekstil, filterlag og dæksten med korrekt størrelse i stil med Figur 5-7.

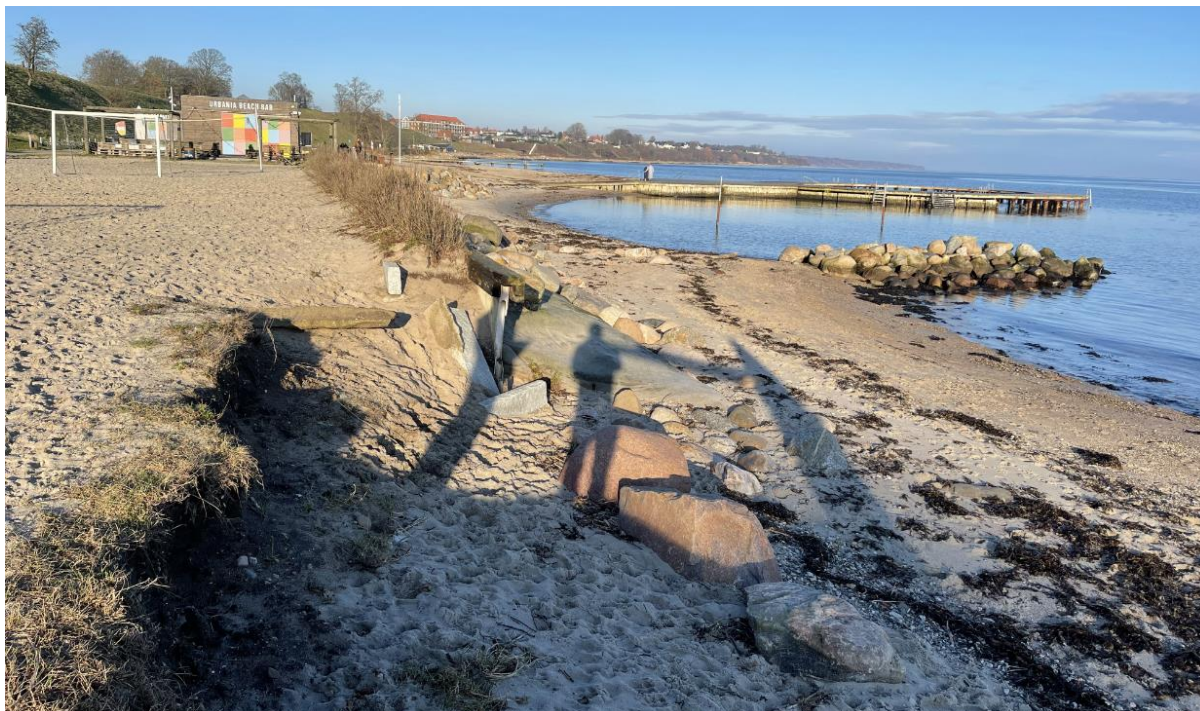
**Figur 2-9 Skader på skråningsbeskyttelse og stranden syd for Cirkelbroen, 25.01.2023**

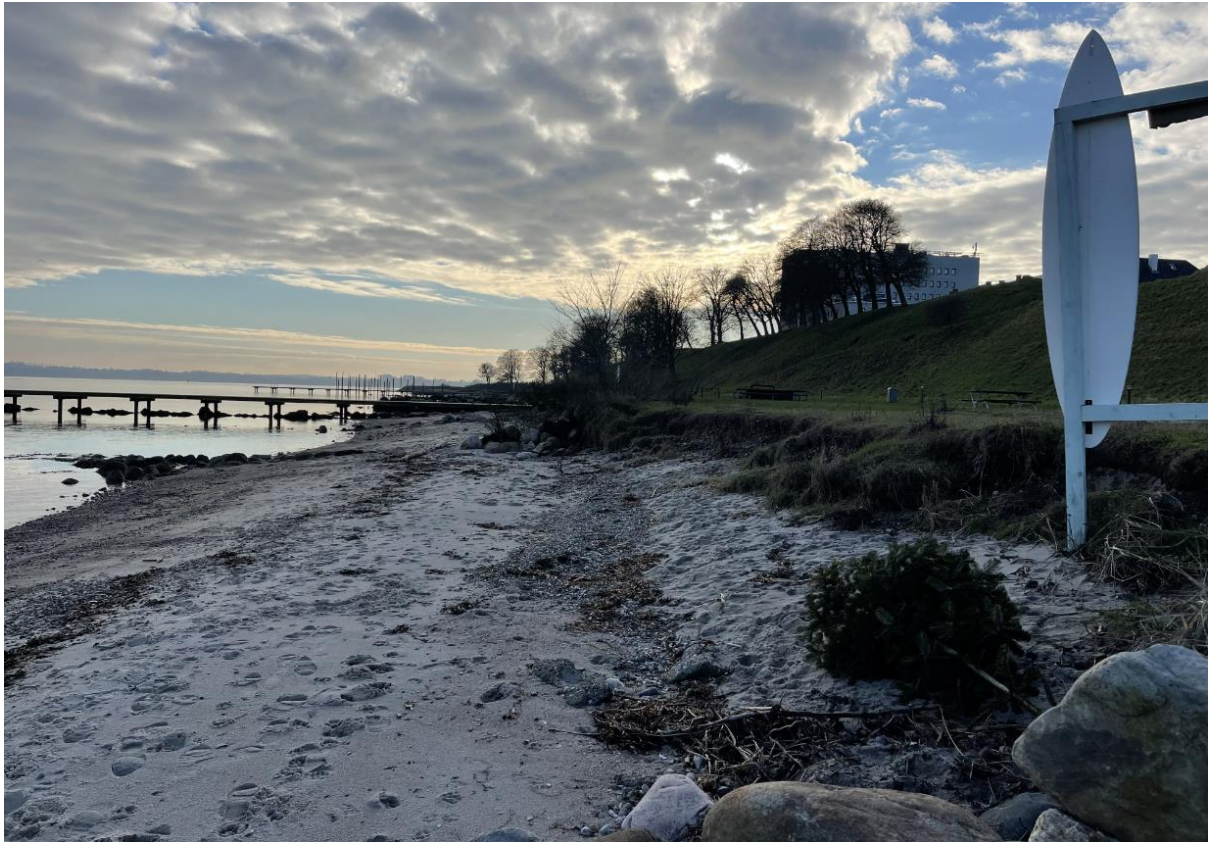
Figur 2-10 viser stranden syd for Cirkelbroen og den første badebro. Der er en række mindre høfder med varierende dimensioner og varierende kystteknisk virkning langs kysten. Der er erosion af baglandet bag den smalle sandstrand, hvilket har skabt en lav kystklint, se Figur 2-11.

Figur 2-11 Erosion af bagstrand syd for skråningsbeskyttelsen og Cirkelbroen, 25.01.2023

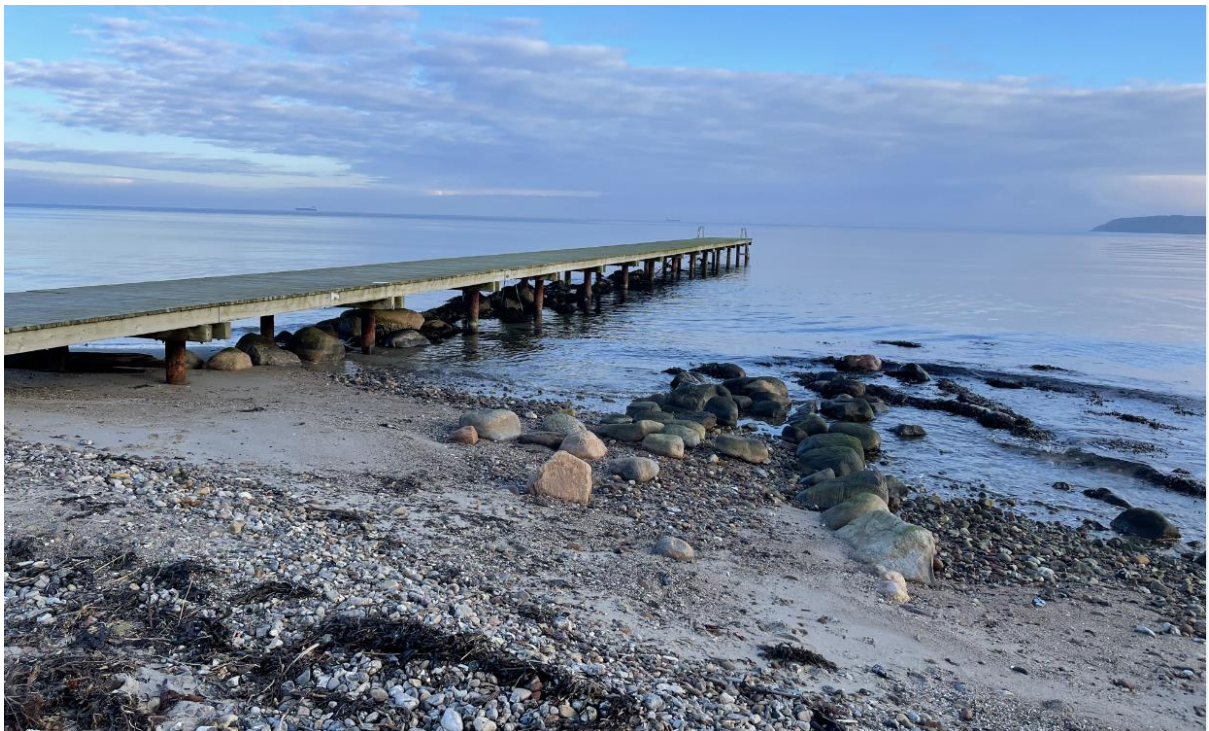
Badebroen står på pæle, men der er sten under den inderste del, se Figur 2-12. Længden af høfderne under badebroen er cirka det samme som de øvrige høfder langs stranden.

Figur 2-12 Første badebro og mindre hølfer syd for Cirkelbroen, 25.01.2023

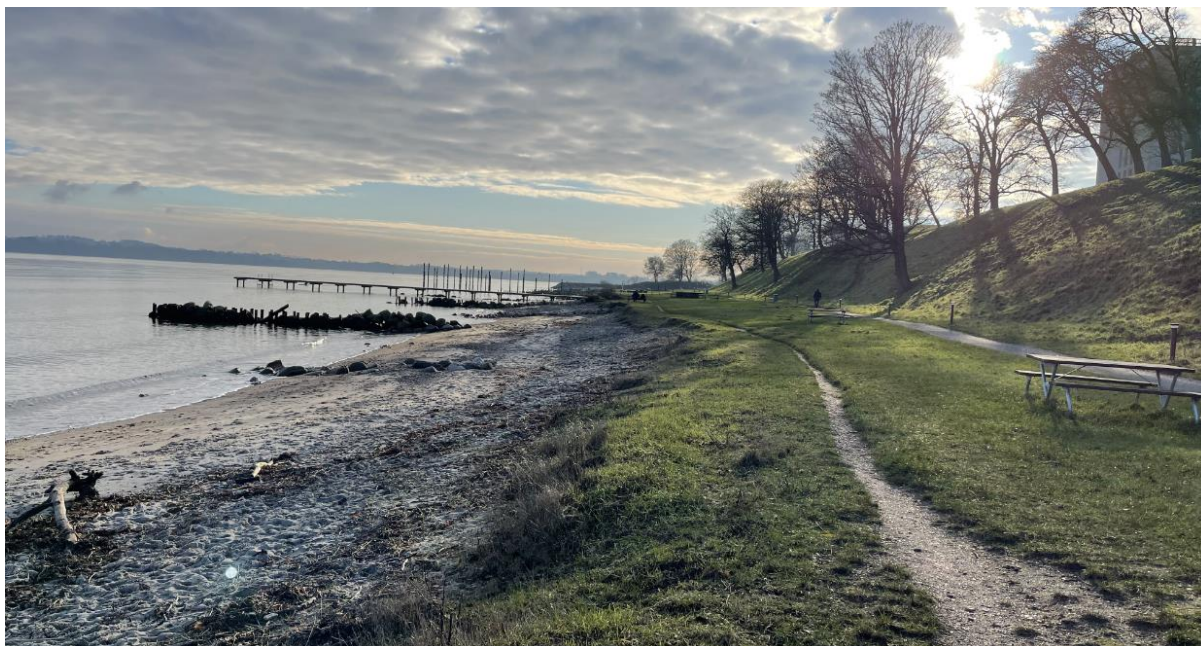
Der er en smal sand- og ral-strand mellem de to badebroer syd for Cirkelbroen. Der er et smalt forland foran skanserne, hvor der løber en trampesti og en grussti. Der er tegn på erosion af den lille kystlint langs forlandet og flere af høfderne er bagskåret, se Figur 2-13. Høfderne er flere steder opbygget med pælekonstruktioner, som generelt er i dårlig stand.

**Figur 2-13 Høfder, strand, forland og sti mellem de to badebroer syd for Cirkelbroen, 25.01.2023**

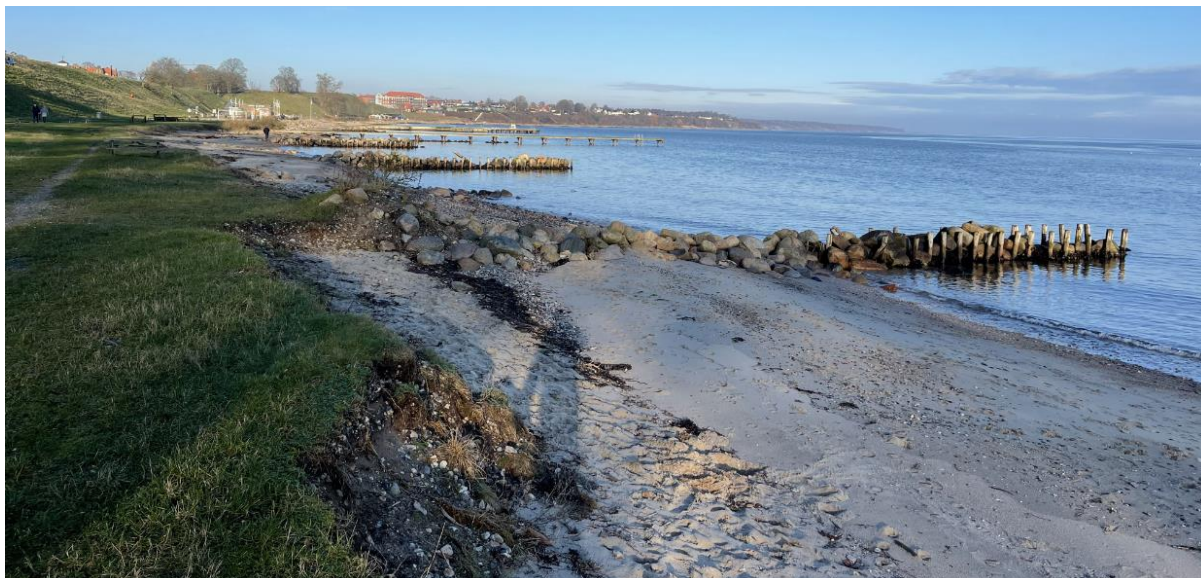
Figur 2-14 viser, at høfderne er opbygget af sten suppleret med pæleværker, som er i dårlig stand. En del af høfderne har dog en vis virkning på forløbet af vegetationslinjen og derved på strandens forløb. De mindre høfder har dog kun begrænset kystteknisk virkning.

**Figur 2-14 Høfder og sti mellem de to badebroer syd for Cirkelbroen, 25.01.2023**

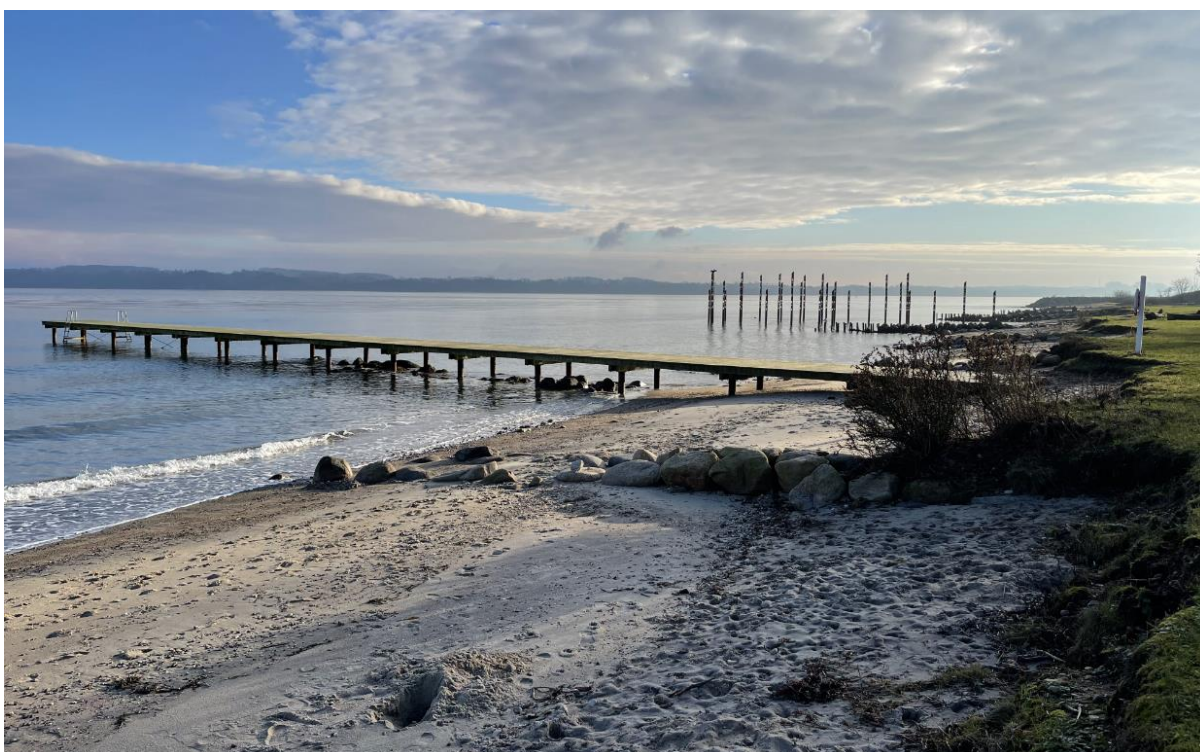
Der er flere små stenkastninger/høfder langs stranden omkring 2. badebro syd for Cirkelbroen, se Figur 2-16. Der er også erosion i bagstranden langs denne strækning.

**Figur 2-16 2. badebro, strand og høfder, 25.01.2023**

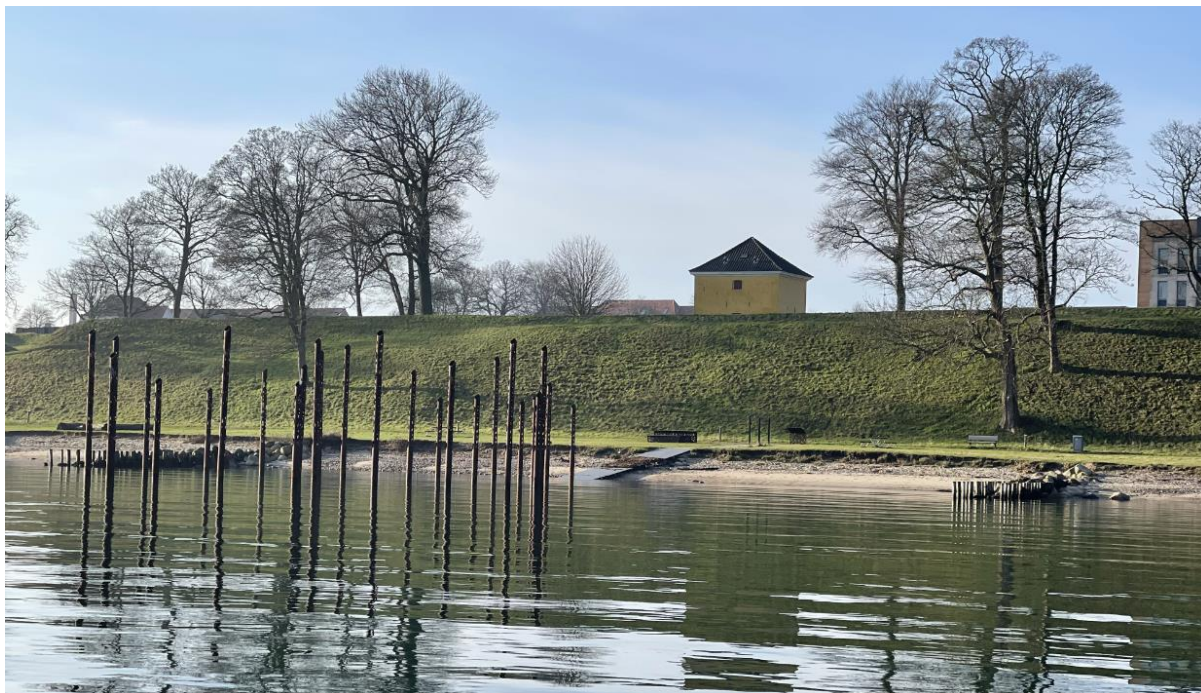
**Figur 2-17 Kysten ved kunstværket Havfruefløjterne, 25.01.2023**

Høfderne er opbygget af pælerækker med dæksten i mellem, se Figur 2-17 og Figur 2-18. Høfderne ser mange steder ud til at være faldet noget sammen specielt den yderste del. Dette indikerer, at stenene som høfderne er opbygget af, er for små i forhold til bølgeklimaet ved Østerstrand.

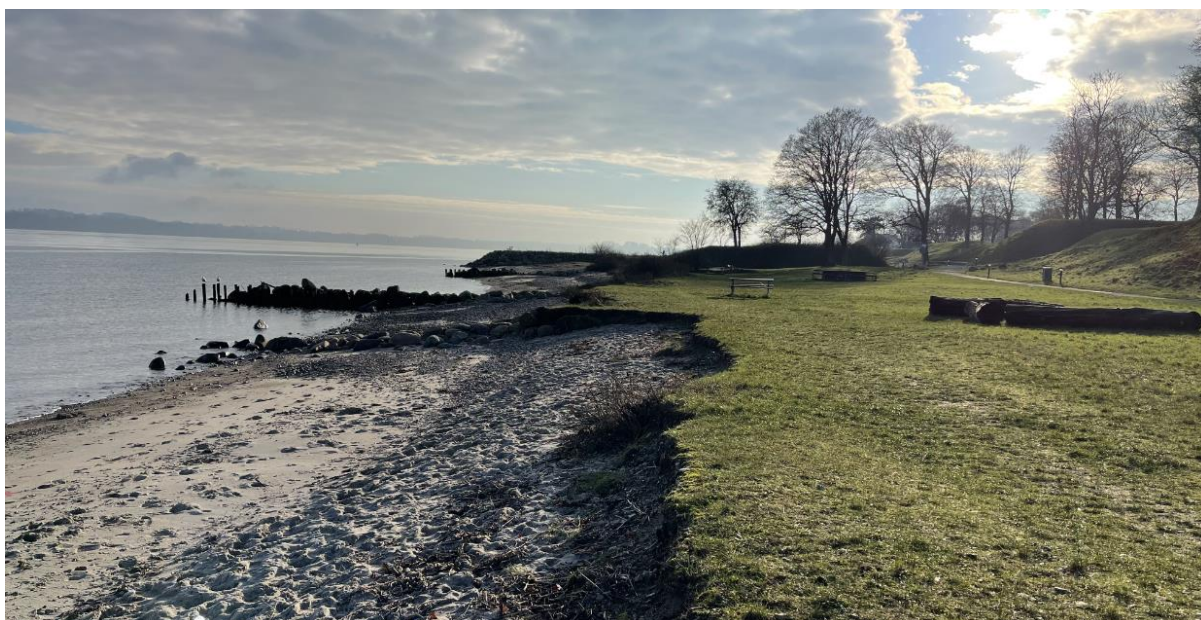
**Figur 2-18 Kysten syd for kunstværket Havfruefløjterne, 25.01.2023**

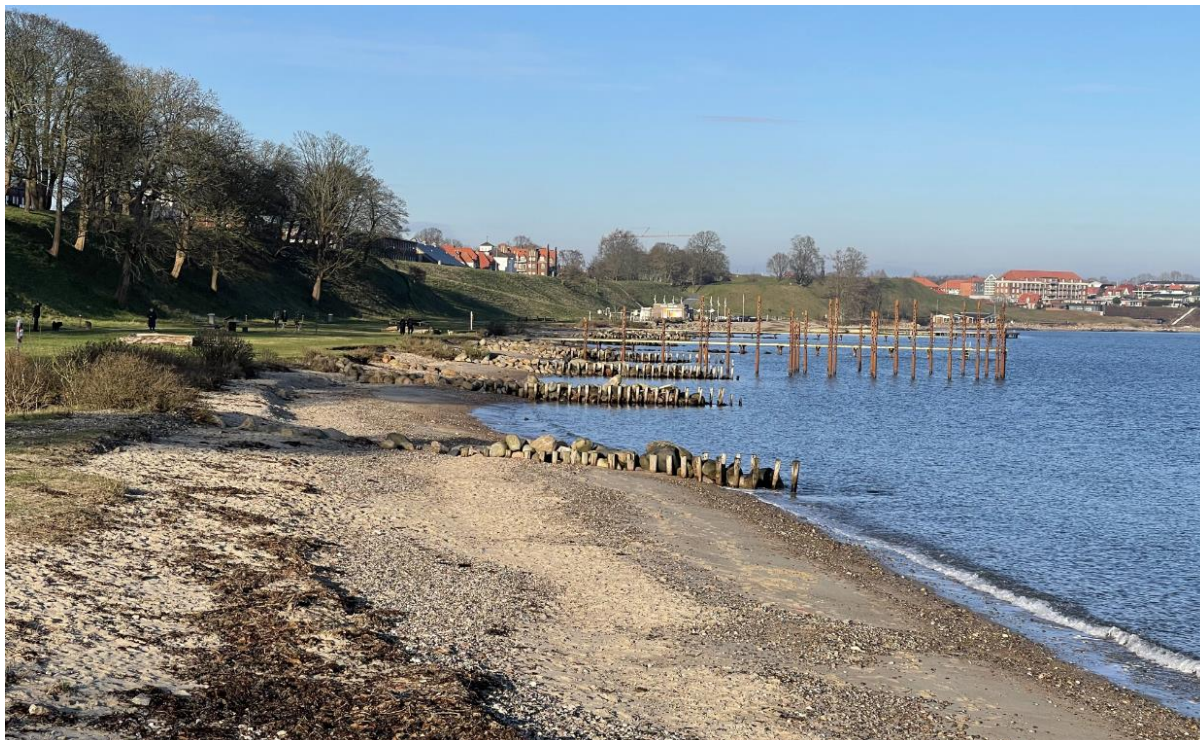
Figur 2-19 viser kysten syd for kunstværket Havfruefløjterne, der er præget af mange små høfder. Der er mindre erosion af skråningen ned mod stenpynten ved Roklubben. Stenpynten udgør et større

Figur 2-19 Kysten syd for kunstværket Havfruefløjterne og nord for stenpynten ved Roklubben, 25.01.2023

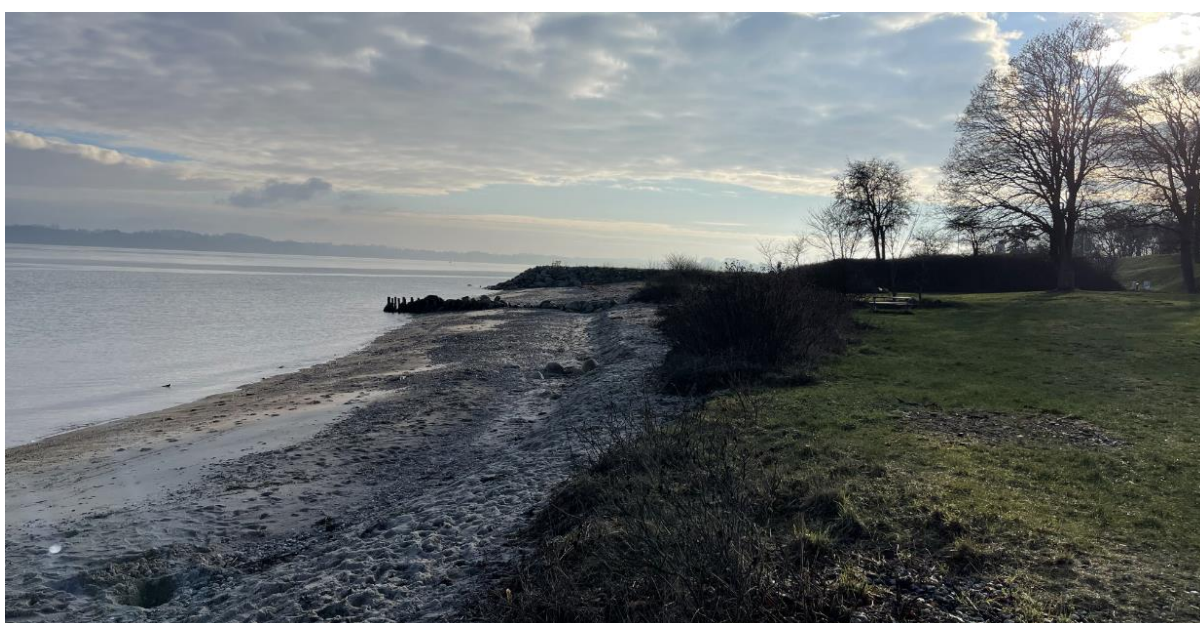
forland, der virker som en stor høfde og dermed bevirker, at stranden er forholdsvis stabil nord for, se Figur 2-20. Den lille høfde nord for stenpynten har stort set ingen virkning, da strandens form her styres af den større pynt syd for. Baglandet er bredere umiddelbart nord for stenpynten ved Roklubben, da pynten har en større udstrækning søværts og derved har opbygget en bredere strand.

Figur 2-20 Kysten syd for Havfruefløjterne ned mod stenpynten ved Roklubben, 25.01.2023

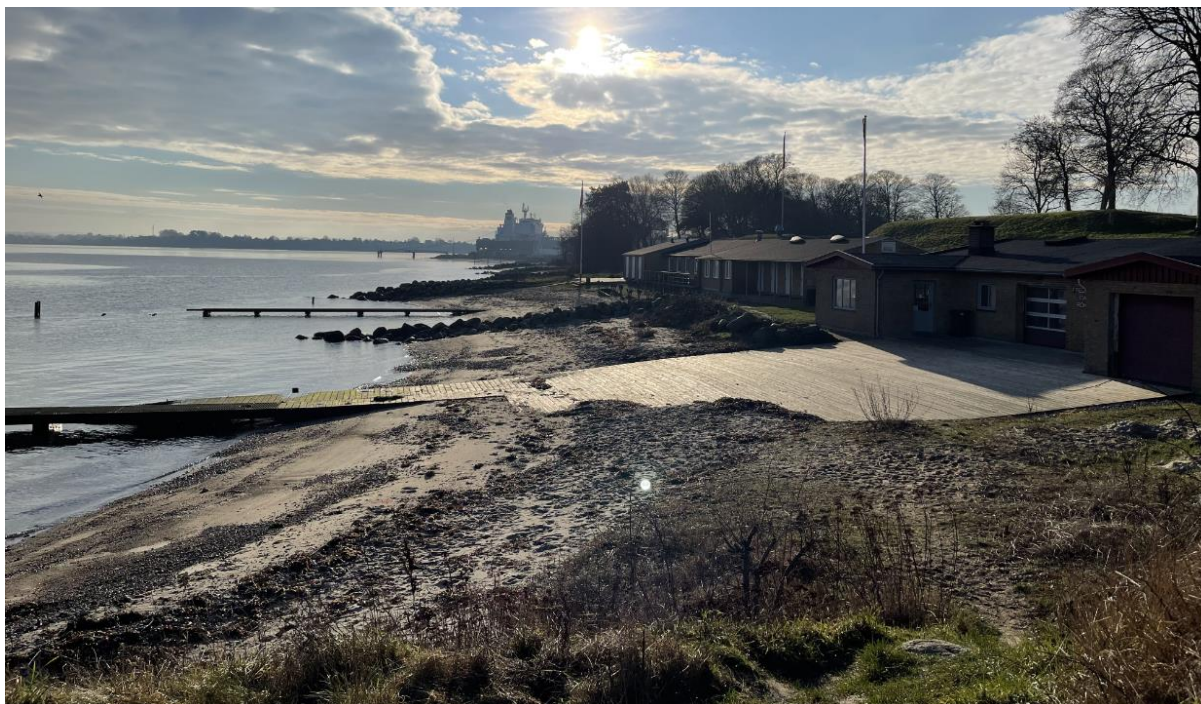
Figur 2-21 viser den større stenpynt nord for Roklubben. Figur 2-22 viser roklubbens bygninger syd for stenpynten med smal strand som følge af læsideerosion bag stenpynten. Roklubbens bygninger ser ud til at ligge meget lavt og er således truet af både erosion og høj vandstand i forbindelse med ekstreme vejrforhold.

Figur 2-22 Roklubben og projektets sydlige afgrænsning ved stenpynten, 25.01.2023

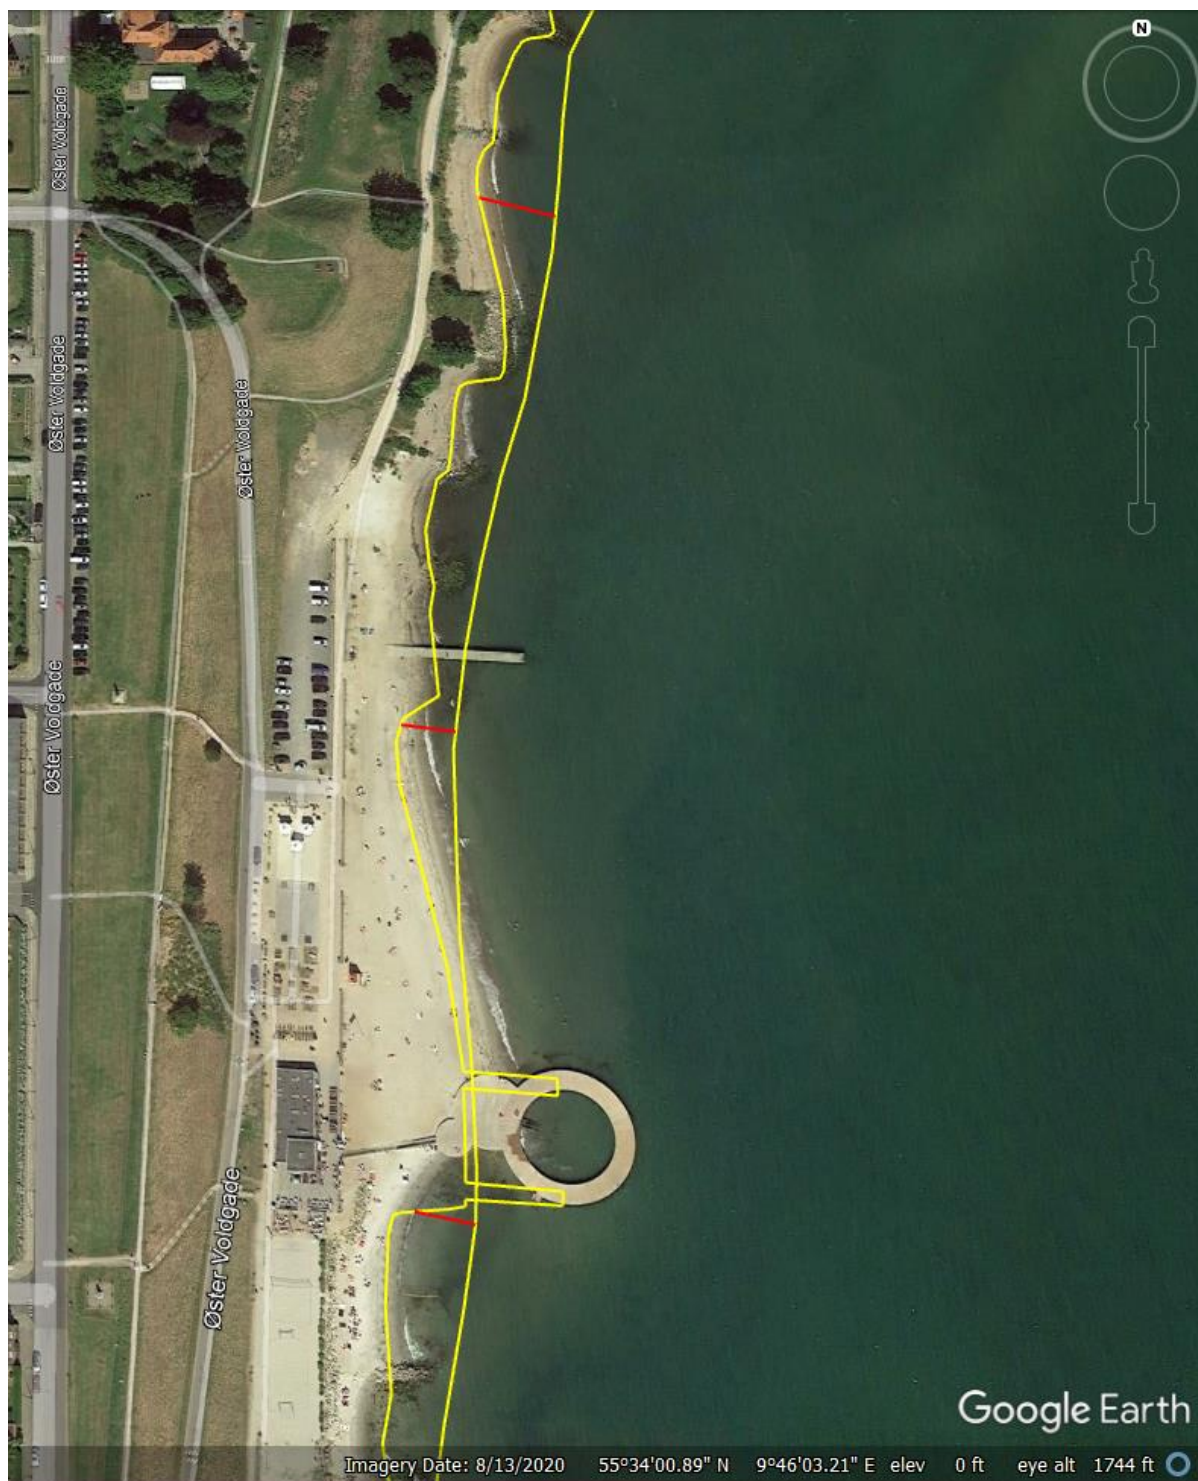
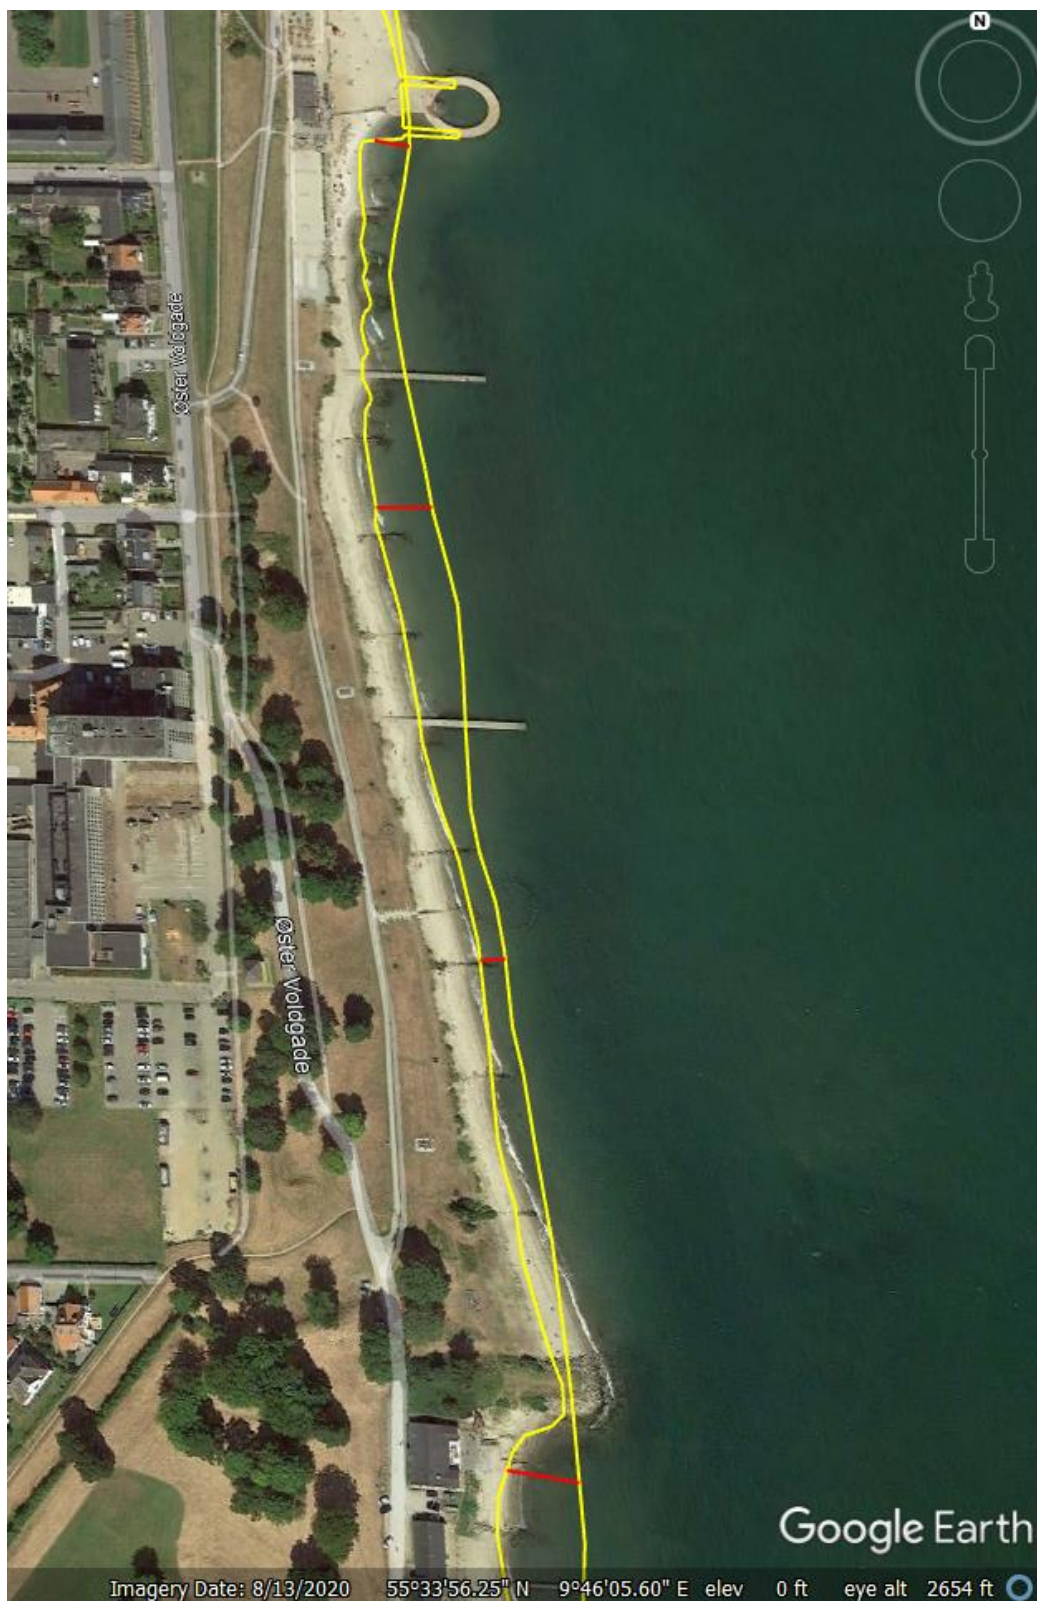
**Figur 3-1 Historisk kystudvikling ved Cirkelbroen ved Østerstrand.**  
**Luftfoto 2020, inderste gule linje – vandlinje i 2001 og yderste gule linje – vandlinje i 1866**

Figur 3-2 Historisk kystudvikling ved Cirkelbroen ved Østerstrand, Luftfoto 2020, inderste gule linje – vandlinje i 2001 og yderste gule linje – vandlinje i 1866

Figur 3-1 og Figur 3-2 viser, at kysten er rykket betydeligt tilbage i perioden mellem 1866 og frem til i dag. Billederne fra inspektionen viser, at erosionen af stranden og baglandet fortsætter i dag på en stor del af strækningen. Stranden er kun blevet bredere nord for Cirkelbroen og stenpynten, som begge er markante konstruktioner, der har kunne blokere en større del af den langsgående transport. De mindre høfder har ikke kunne stabilisere kysten mellem Cirkelbroen og pynten ved Roklubben.
