TEKNOLOGISK
INSTITUT

Havari den 3.2.2016 hos Dan Gødning A/S

Undersøgelse af havari på tankanlæg

Januar 2017

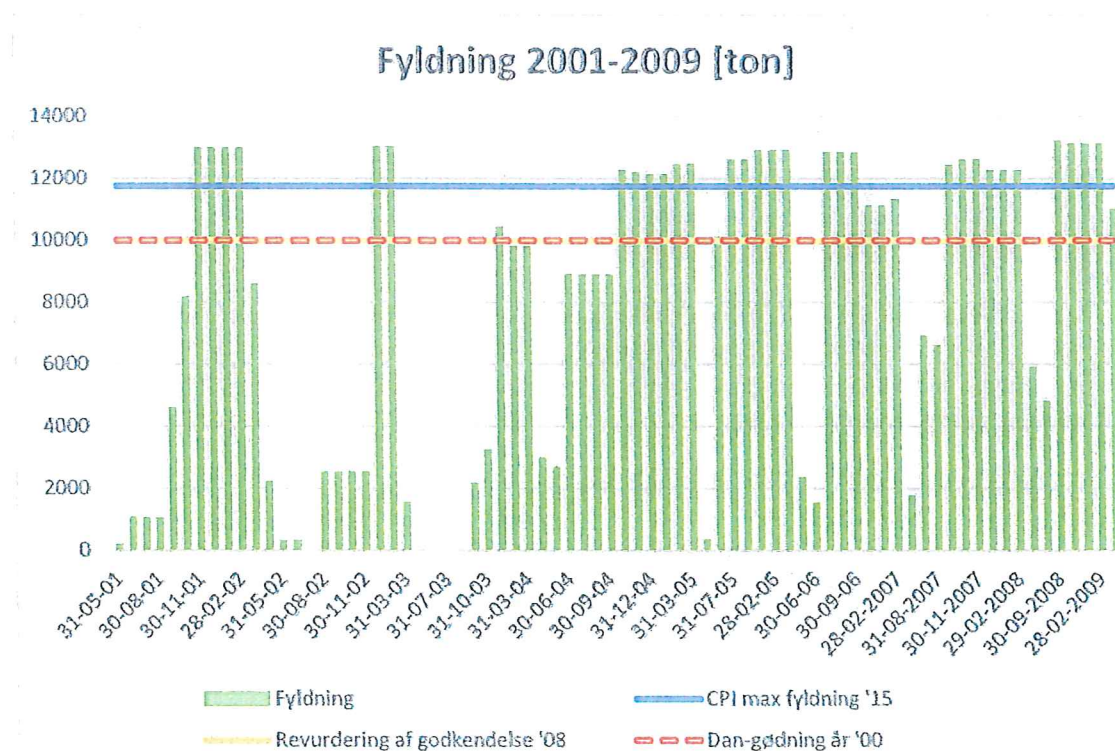
Figur 11 Fyldningshistorik for Tank 7 i perioden 2001 – 2009.

Afbildningen af fyldningshistorik i årene 2001-2009 viser tydeligt, at Tank 7 gentagne gange er blevet fyldt til et højere niveau end det, der er angivet af:

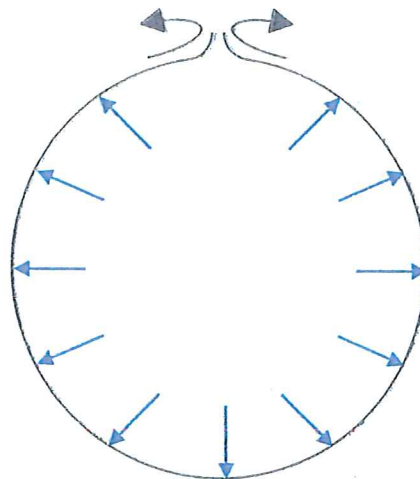
Figur 14 Tank 7 - set fra toppen. Principskitse over svøbets åbning. De blå pile indikerer det indvendige hydrostatiske tryk.

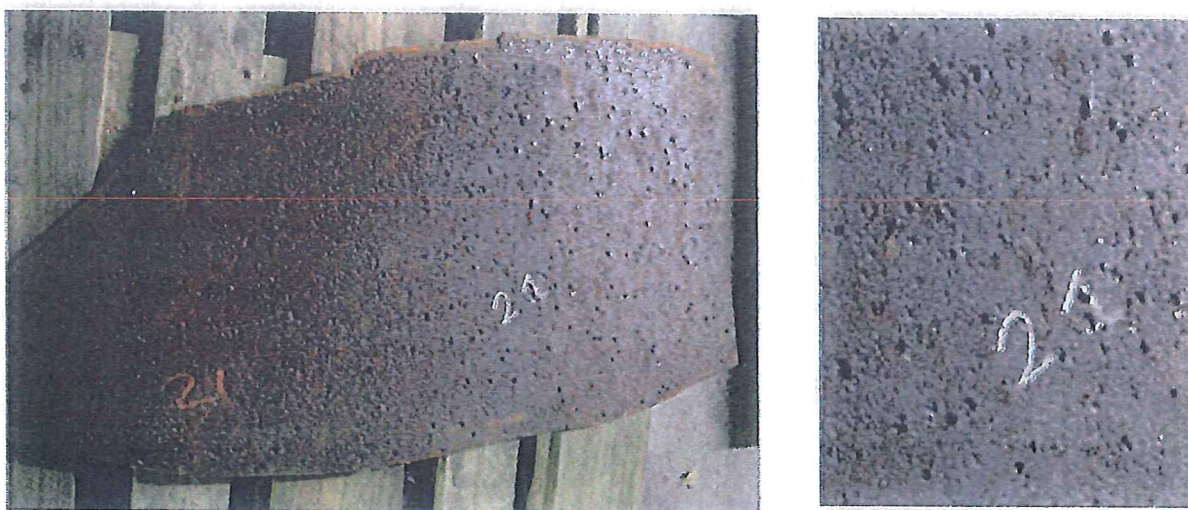
Figur 20 Plade nr. 21. Bemærk at der er fundet grubetæringer jævnt fordelt på den indvendige side af tanksvøbet.

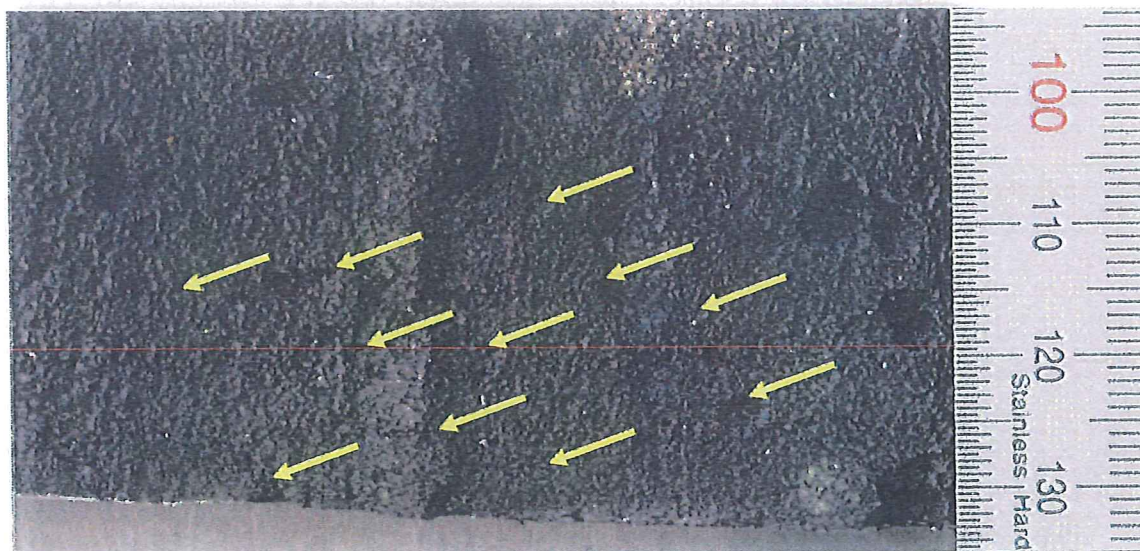
Det er ikke muligt at påvise, hvorvidt der langs hovedrevnen har været tilsvarende revner, men det vurderes overvejende sandsynligt at dette er tilfældet.

Figur 31 Pladestykke 122. Bemærk de mange lodrette revner som løber parallelt med brudfladen.

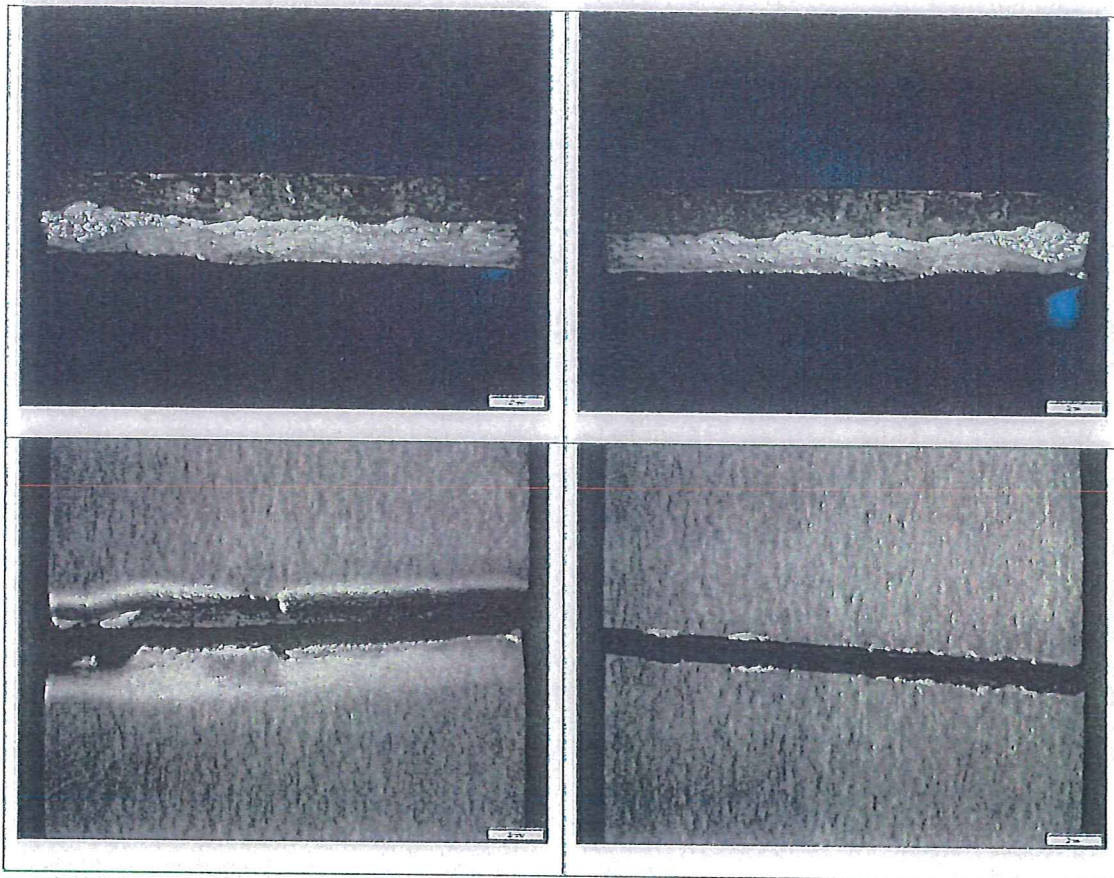
Trækprøve P122R5-6, brudt i svejsning
