TEKNOLOGISK  
INSTITUT

Havari den 3.2.2016 hos Dan Gødning A/S

# Undersøgelse af havari på tankanlæg

Januar 2017

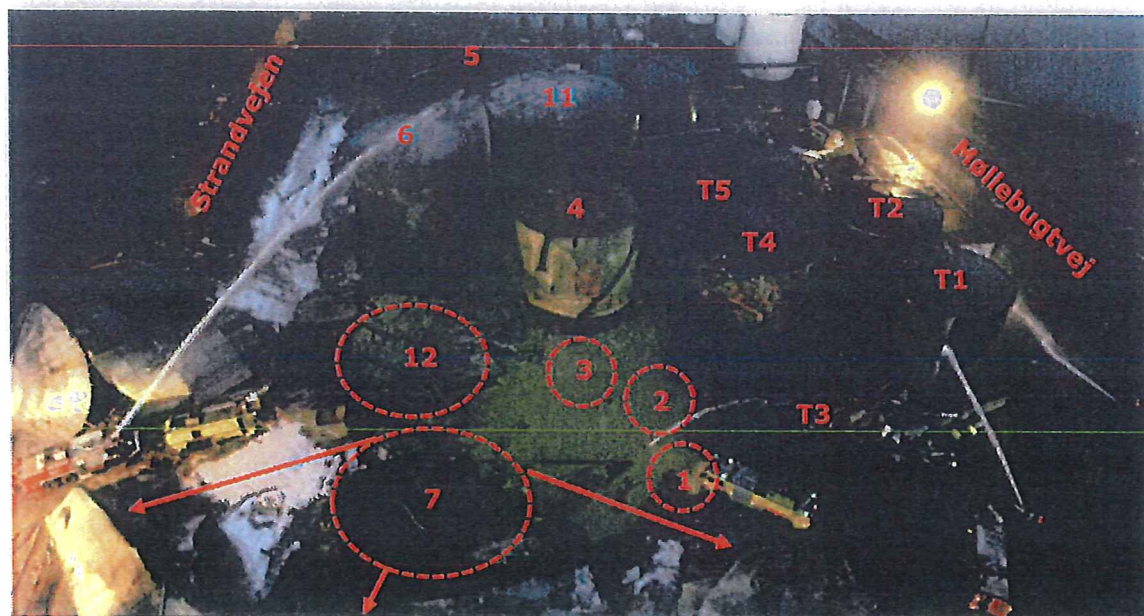
Figur 2 Skadesstedet – Møllebugtvej 7, 7000 Fredericia. De røde cirkler indikerer placeringen af tankene før havariet. Pilene indikerer udfoldning og flytning af Tank 7 (B-2-2-1)

Svøbet fra Tank 7 lå udfoldet med den ene ende liggende ud mellem Bitumenvej og Strandvejen. Den anden ende af svøbet lå med retning mod Fredericia Shipping ejendommen på Møllebugtvej. Svøbet lå med ydersiden opad og var revnet langs en lodret linje og ved sammensvejsningerne til hhv. top og bund.

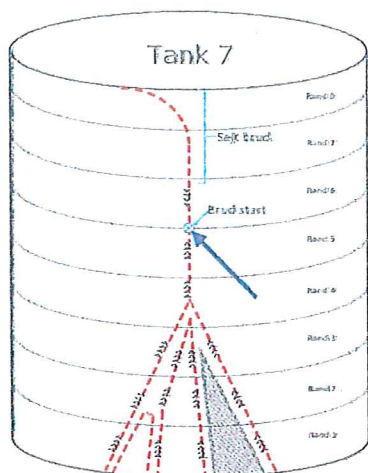
Det er vurderet som værende overvejende sandsynligt, at den primære årsag til havariet er fyldningen af Tank 7 med N32 mod det planlagte niveau. Sekundært, at svækkelse af svøbet pga. korrosion og fejlbehæftede svejsninger, har reduceret styrken lokalt og er årsag til, at revnen er initieret.

**Figur 3: Overordnet revneforløb med indikation af brudstart**

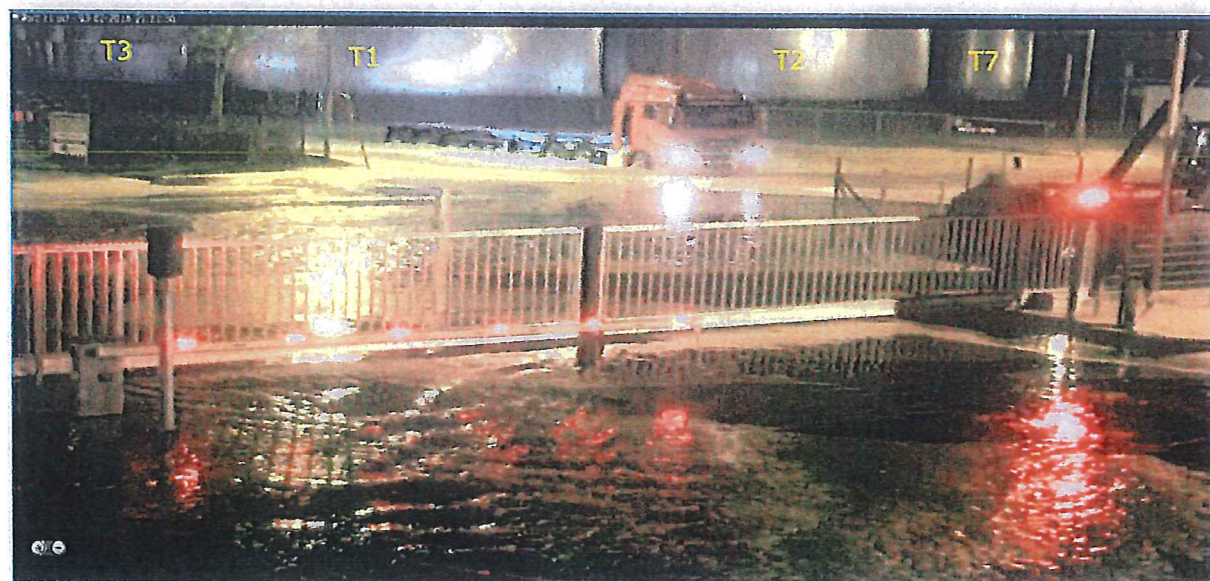
Figur 6 Kamera ved Port 11". Kl. 21:11:36 – "væskebølgen" har oversvømmet området. Bemærk at lastbilen her kører igennem væske med en dybde på ca. 50 cm.

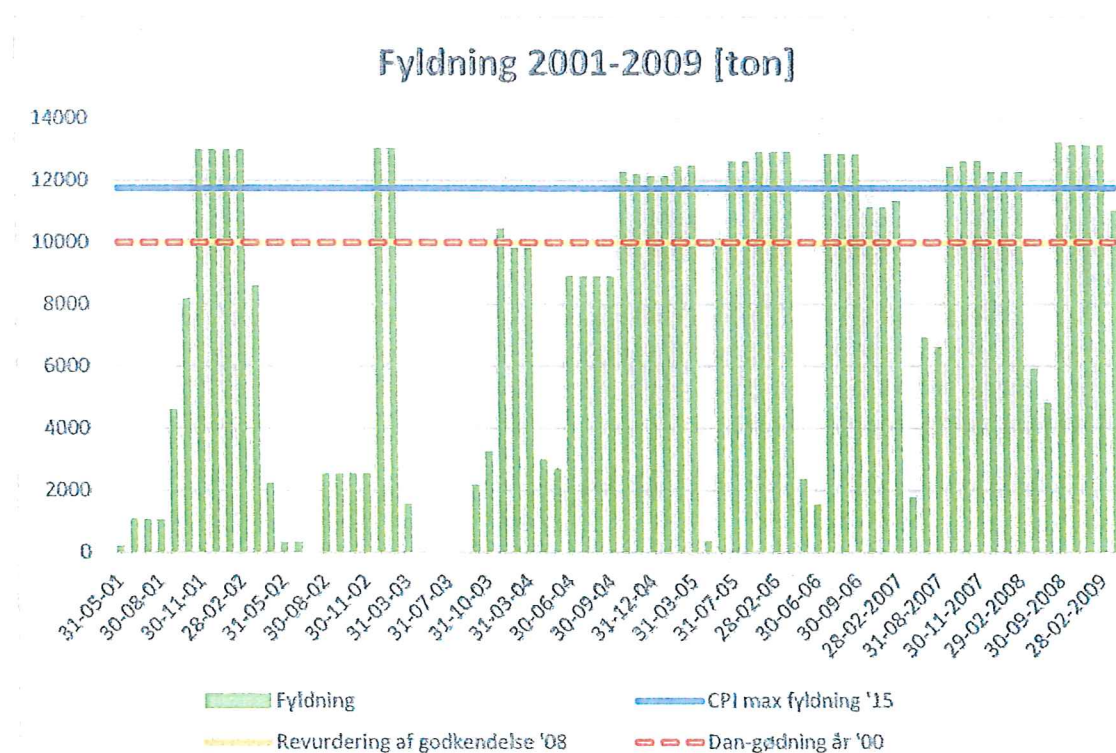
**Figur 11 Fyldningshistorik for Tank 7 i perioden 2001 – 2009.**

Afbildningen af fyldningshistorik i årene 2001-2009 viser tydeligt, at Tank 7 gentagne gange er blevet fyldt til et højere niveau end det, der er angivet af:

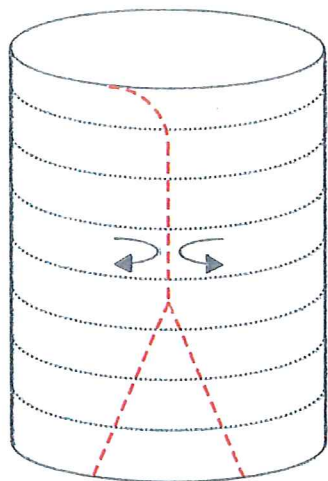
**Figur 13 Tank 7 Principskitse over svøbets åbning og revnens placering. Den stiplede linje indikerer revnernes forløb.**

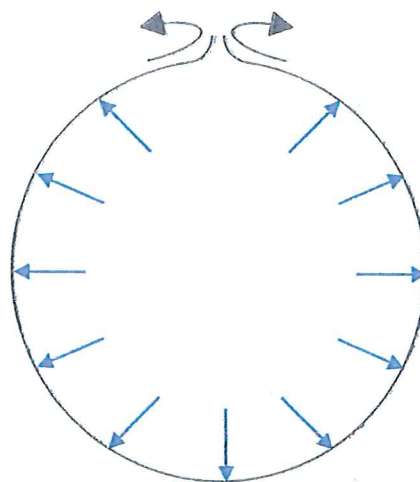
**Figur 14 Tank 7 - set fra toppen. Principskitse over svøbets åbning. De blå pile indikerer det indvendige hydrostatiske tryk.**

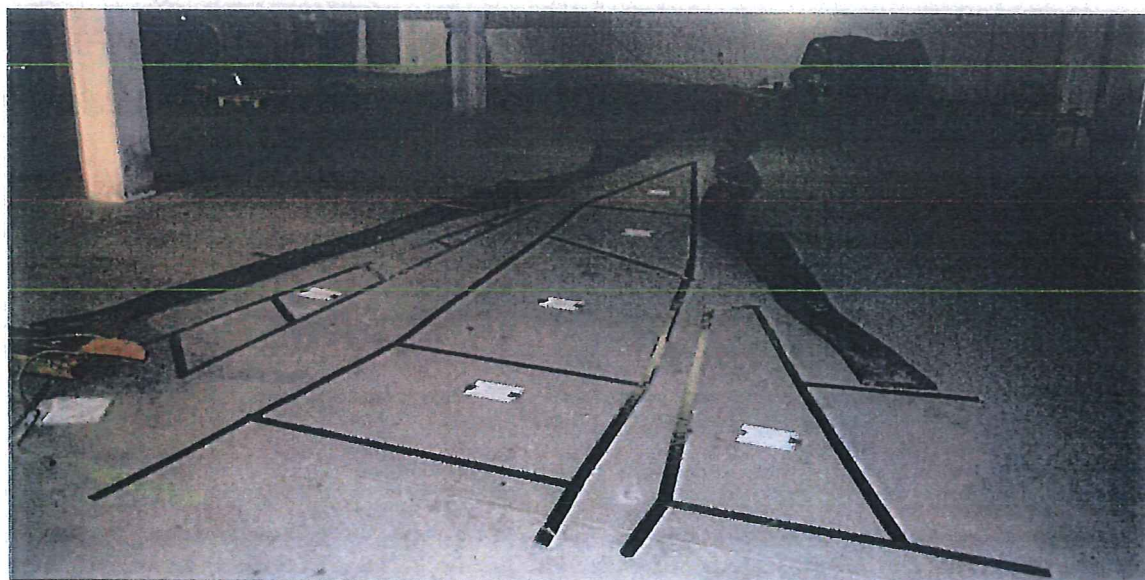
**Figur 15 Indsamlede pladestykker oplagt således, at de visualiserer revneforløbet og samtidig giver mulighed for systematisk at inspicere det samlede revneforløb.**

Revneforløbet kan beskrives som en lodret revne fra tanktop til tankbund, der bøjer på ca. en 1 meter fra tanktoppen og ca. 6 meter over bunden, hvor den bredes ud i en V form med flere parallelle revner.

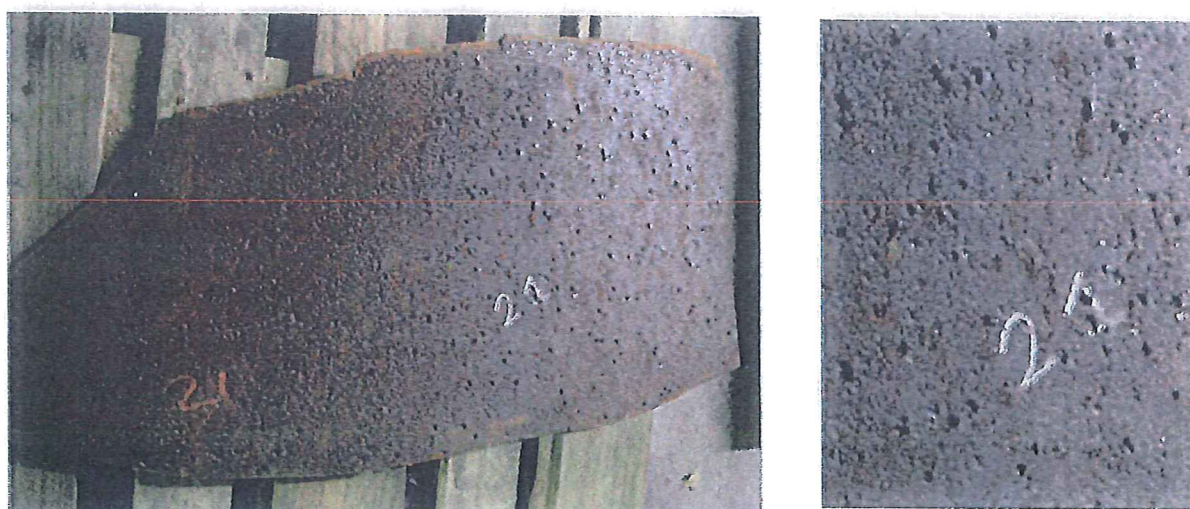
Figur 20 Plade nr. 21. Bemærk at der er fundet grubetæringer jævnt fordelt på den indvendige side af tanksvøbet.

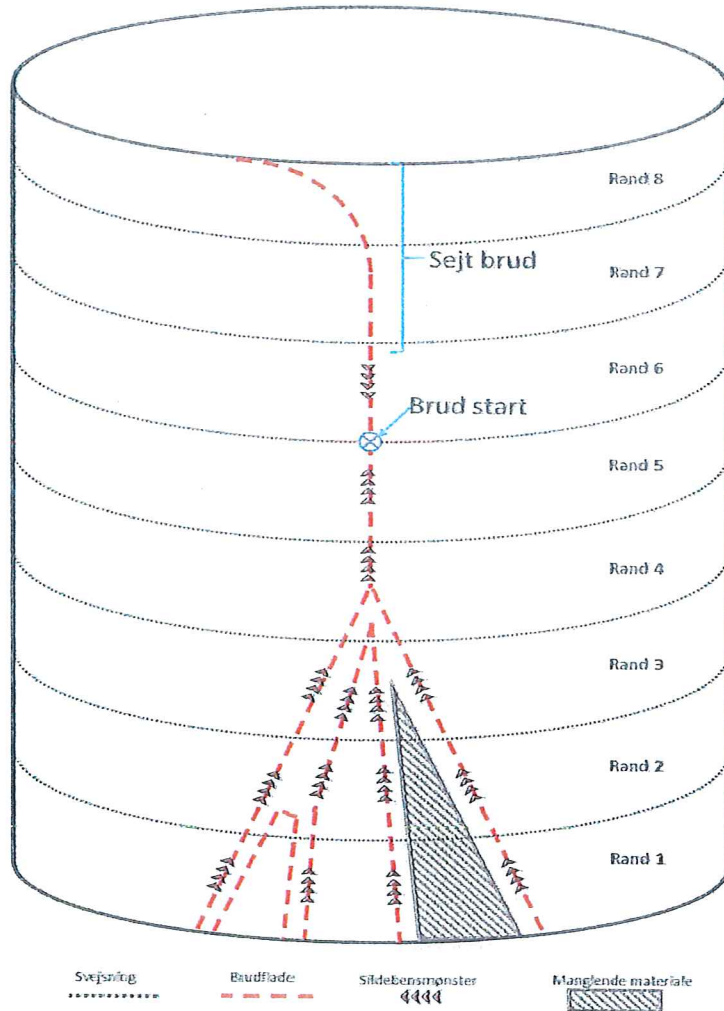
Undersøgelser vedrørende brudstart er derfor afgrænset til området i og omkring svejsningen mellem Rand 5 og 6.

**Figur 23 Revneforløb med indikation af sildebensmønster og brudstart**

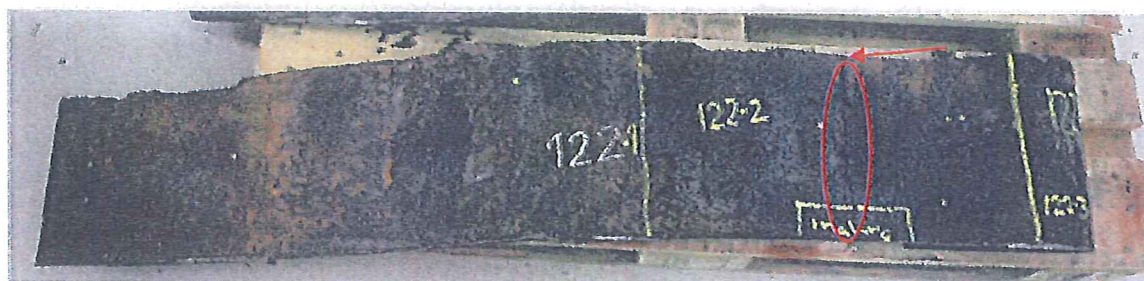
**Figur 24 Plade 122 oversigtsbillede. Svejsning og brudstart markeret med henholdsvis cirkel og pil**

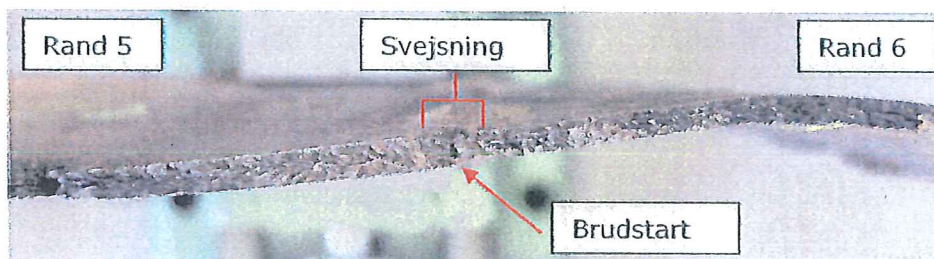
Det fremgår endvidere, at svejsningen ikke er gennembrændt. Kvaliteten af svejsningen er derfor også undersøgt, se afsnit 8.3.5.

**Figur 25 Plade 122, brudflade med revnestart og tydeligt sildebensmønster.**

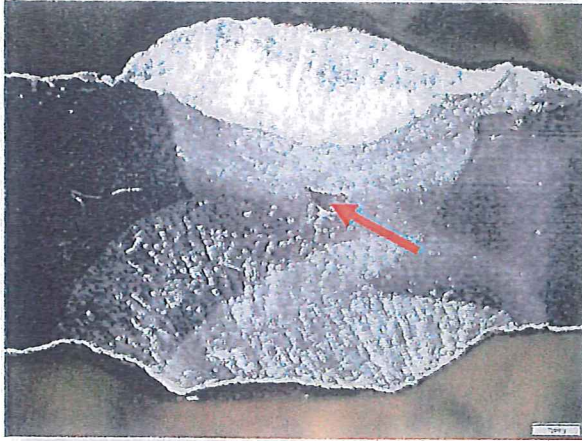
Svejsningen mellem Rand 5 og 6 lever dermed ikke op til kravene for godkendelse af svejste samlinger, jf. DS/EN ISO 15614-1 (Niveau EN 5817/B) for pladematerialer af typen S235 (EN 10025-2).

**Figur 26 Makro på svejsning mellem Rand 5 og 6 (pladestykke 2). Bemærk den manglende gennembrænding midt i svejsningen.**

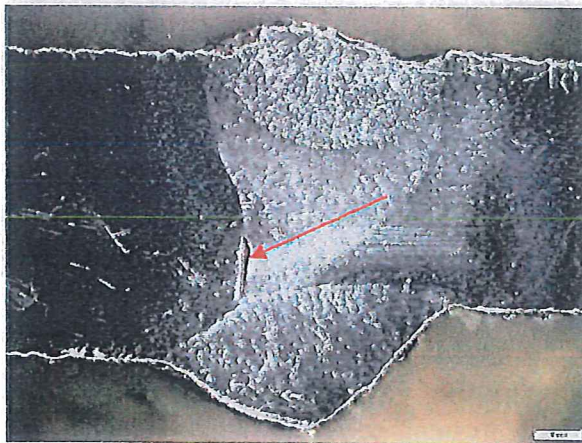
**Figur 27 Makro på svejsning mellem Rand 5 og 6 (pladestykke 122). Bemærk den manglende gennembrænding midt i svejsningen.**

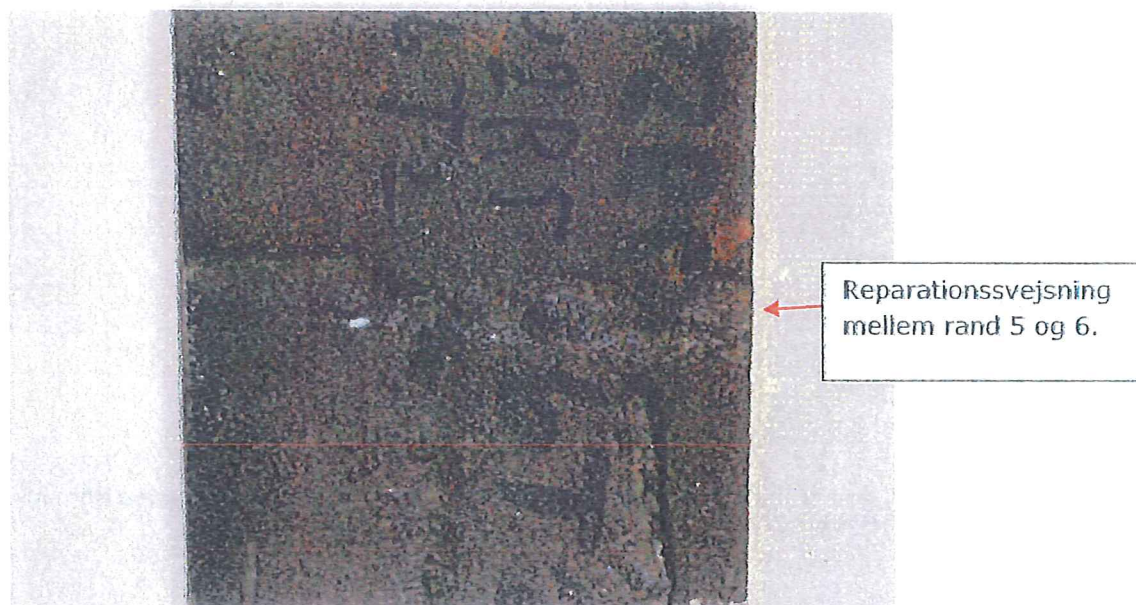
På baggrund af en visuel undersøgelse af sammenføjningen mellem Rand 5 og 6 på pladestykke 122 og på pladestykke 2 er det konstateret, at der er foretaget reparation af svejsningen fra indvendig side.

**Figur 28** Bagside af pladestykke 2. Svejsning mellem Rand 5 og 6 er markeret. Det bemærkes, at der er områder med grubetæring.

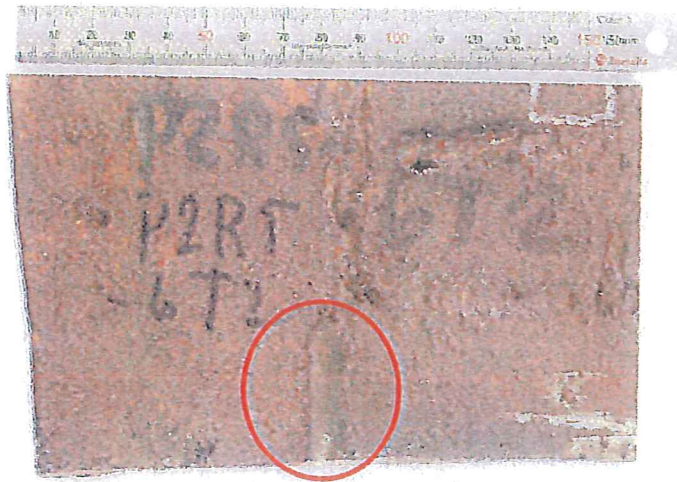
Reparation af svejsning mellem Rand 5 og 6 er observeret på pladestykke 122 og pladestykke 2. Der er således foretaget reparation af svejsningen flere steder på begge sider af den lodrette revne, der har ført til havariet.

**Figur 29** Udsnit af pladestykke 2 med svejsning mellem Rand 5 og 6 set fra indvendig side. Reparations-svejsningen er markeret.

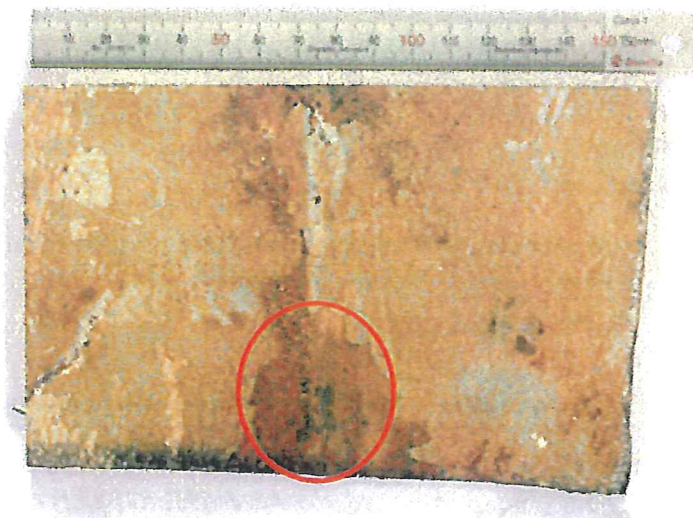
**Figur 30** Udsnit af pladestykke 2 med svejsning mellem Rand 5 og 6 set fra udvendig side. Bemærk afskalning af maling og korrosion omkring reparations-svejsningen, som er markeret.

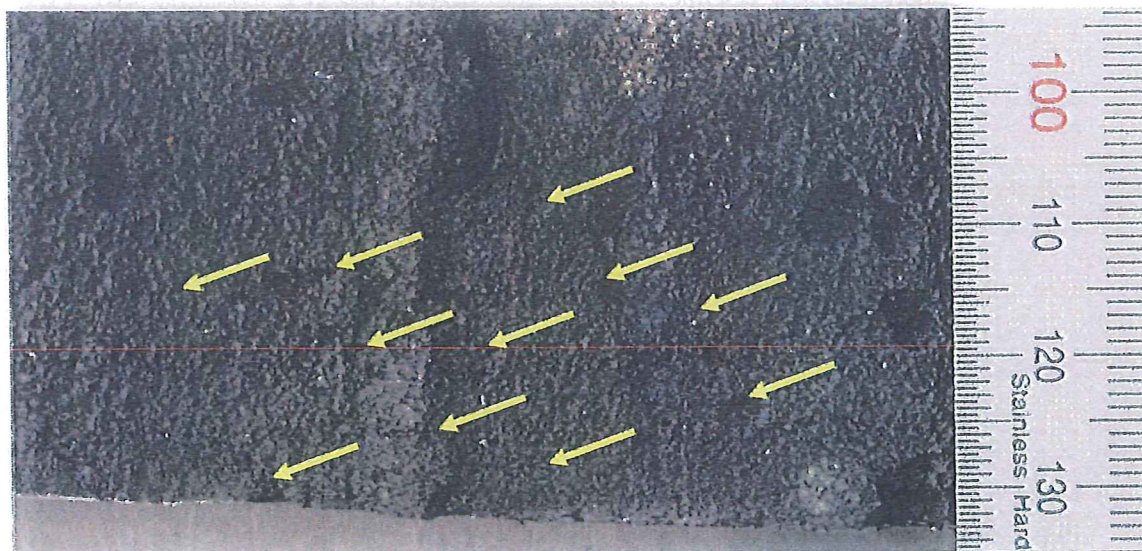
I dette område er der observeret lodrette revner på indvendig side af tanksvøbet. Disse indikerer, at varmepåvirkningen fra de udførte reparationssvejsninger har reduceret styrken i svøbet. I kombination med mangelfuld gennembrænding af svejsningen og det generelle korrosionsangreb, leder dette til en samlet lokal reduktion af svøbets styrke.

Det er ikke muligt at påvise, hvorvidt der langs hovedrevnen har været tilsvarende revner, men det vurderes overvejende sandsynligt at dette er tilfældet.

**Figur 31 Pladestykke 122. Bemærk de mange lodrette revner som løber parallelt med brudfladen.**

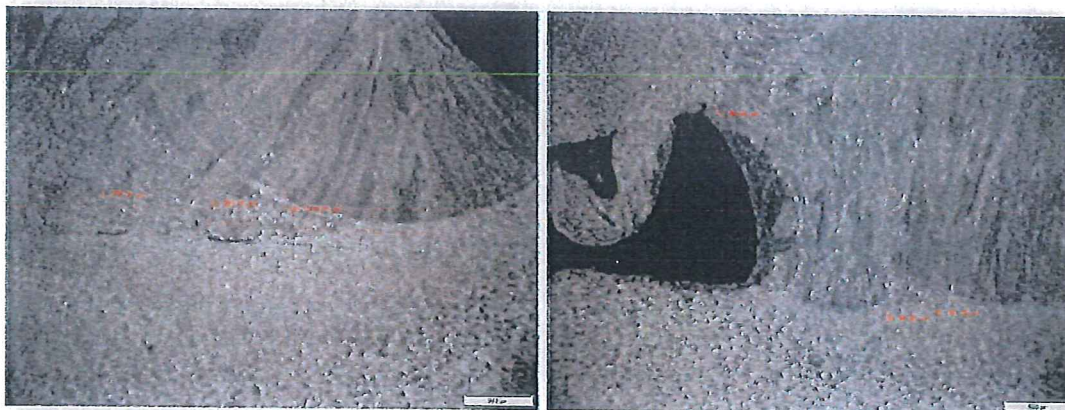
Ud fra ovenstående undersøgelser er der ikke fundet tegn på, at kantsømmen mellem svøb og vinkelprofil er sprød. Dog bemærkes det, at der på makro P30R1M2 er fundet små revner, som kan have betydning for styrken af svejsningerne. "Havari som følge af manglende elasticitet i svejsning - sprødbud i tankbund" afvises derfor som mulig initierende årsag til havariet.

**Figur 33** Makrobillede i henhold til DS/EN 1321:1997. Close-up af makro nr. P30R1M2, revner markeret med rødt.

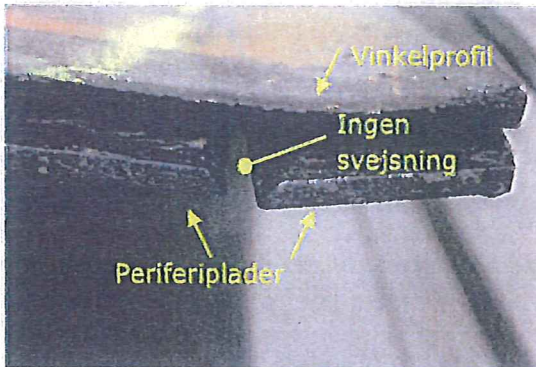
Jf. dokument B-10-6 påpeges det, at der er manglende fuldsvejsning i dele af tankbunden, som er renoveret i 2015. I dokumentet påpeges, at der ikke er udført svejsninger mellem periferipladerne på den del, hvorpå vinkelstålet er placeret. Efter gennemgang af det indsamlede materiale fra skadesstedet kan Teknologisk Institut bekræfte, at der ikke er udført svejsning mellem periferipladerne og tankbund på den del, hvor vinkelprofilen er placeret. Nedenstående billeder viser to periferiplader, hvor der ikke er svejst under vinkelprofilen.

**Figur 35 Emne 100 – tankbund (set fra siden). Ingen svejsning mellem periferipladerne under vinkelstålet.**

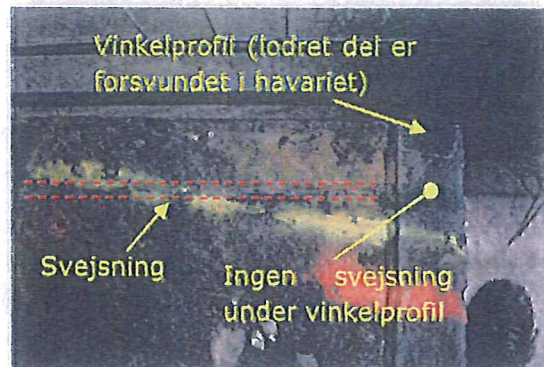
**Figur 36 Emne 100 - tankbund (set fra top). Svejsning mellem periferoplader, men ikke under vinkelstålet.**

Baseret på ovenstående vurderes det, at der ikke er en direkte sammenhæng mellem hovedbrudforløb og samlingen mellem periferipladerne. "Havari som følge af manglende binding i svejsning i tankbund" afvises derfor som mulig initierende årsag til havariet.

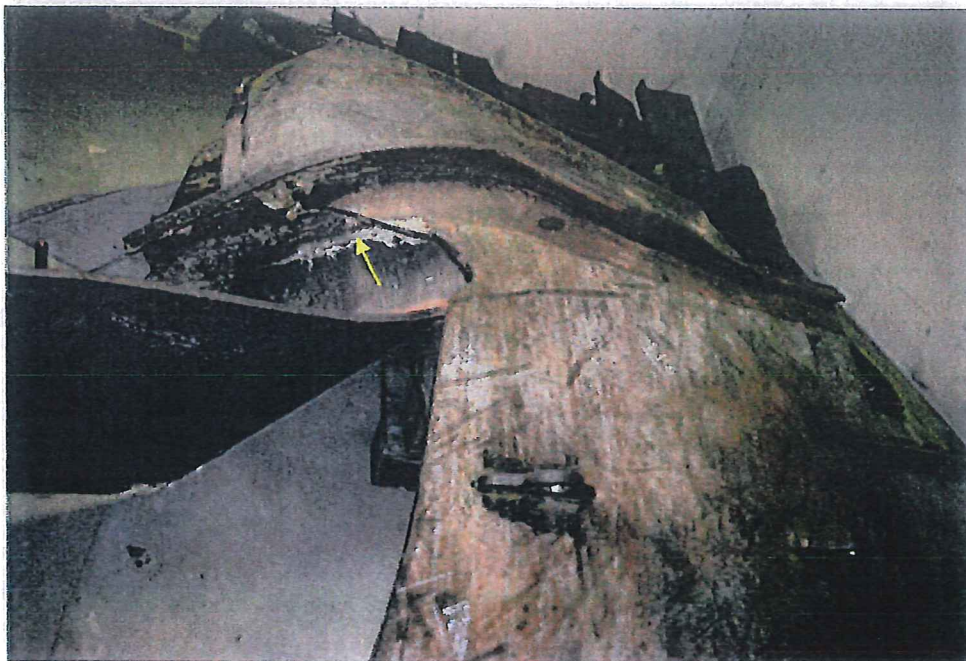
**Figur 37 Emne 116 – Sammenhængende del af tankbund og svøb. På billedet ses en revnefront, der har forbindelse til en samling mellem to periferiplader (markeret med gul pil)**

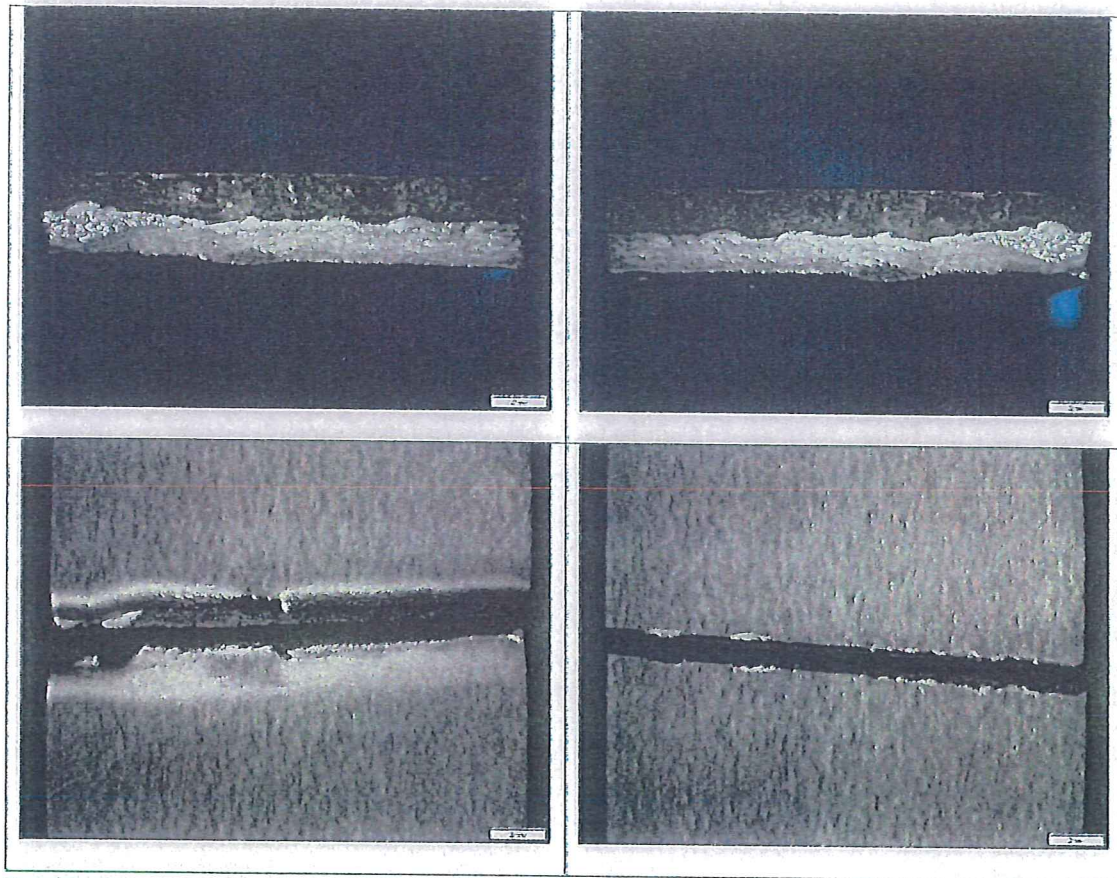
Trækprøve P122R5-6, brudt i svejsning
