Projekt **Brand på havneareal - Dan Gødning og Nagro**  
Kunde **ADP A/S**  
Notat nr.  
Dato **2017-01-05**  
Til **Fredericia Kommune, Miljøafd. att.: Henrik Aagaard Jørgensen**  
Fra **Mads Dige Toft / Niels N. Christensen**  
Kopi til **ADP A/S, Søren Møller Petersen**

**Supplerende bemærkninger til undersøgelsesrapport vedrørende Dan Gødning A/S**

Dette notat indeholder supplerende bemærkninger til DMRs undersøgelse vedr. udslip med gødningsvand fra Dan Gødning A/S.

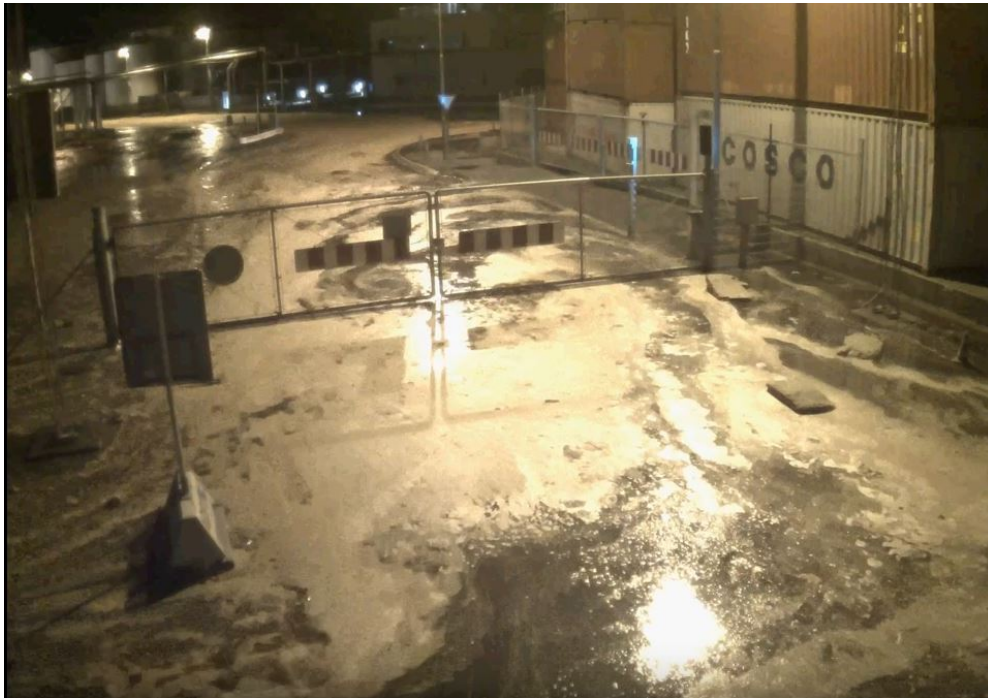
Port 9.

Der findes optagelser fra havnens kameraer, der viser en endog meget høj bølge med stor kraft strømme direkte imod havnebassinnet. Kraften fra bølgen er så stor, at bølgen flytter parkeret lastbil med sættevogn.

Nedenstående fotos er fra havnens overvågningskameraer, der viser en stor udbredelse af gødningsvand.

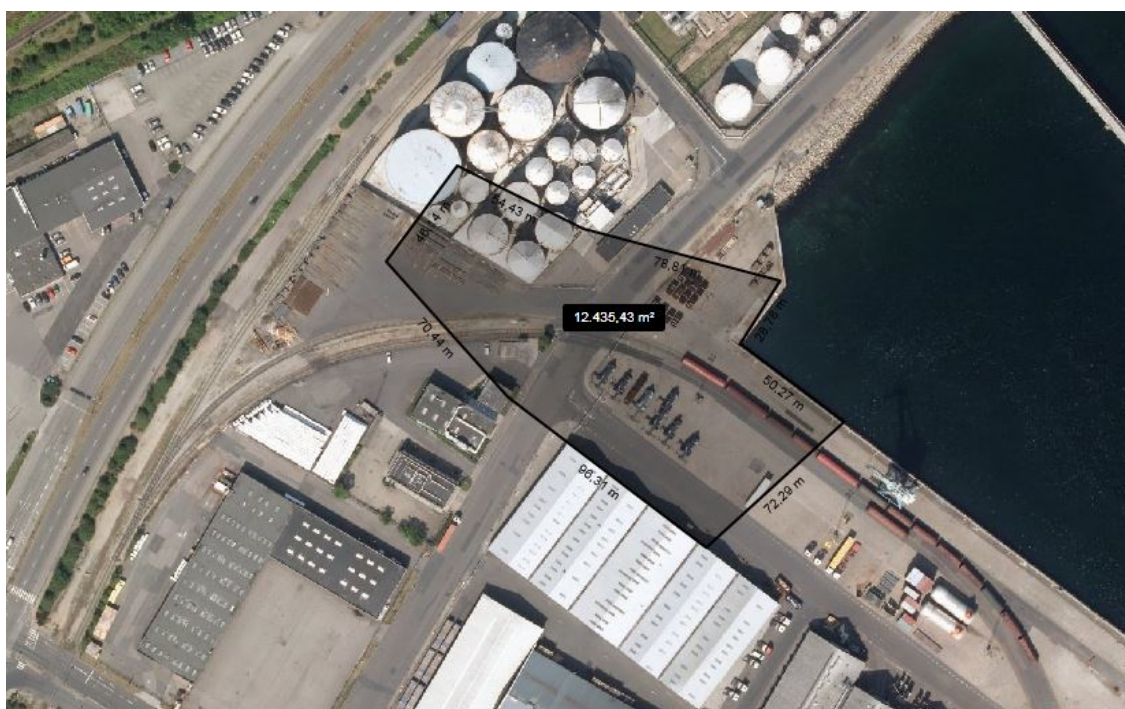
Hvis man tager det omtrentlig areal som kameraoptagelser viser, dækker dette ca. 12.500 m<sup>2</sup> (se nedenstående figur). Hvis det forudsættes at der alene på dette areal har stået 0,2 m gødningsvand giver dette en samlet mængde på 2.500 m<sup>3</sup> (12.500 m<sup>2</sup> x 0,2 m = 2.500 m<sup>3</sup>). Denne mængde skal jo kun betragtes som et øjebliksbillede idet det på optagelser tydeligt ses, at der er en strøm af gødningsvand over en længere periode hvorfor det faktiske volumen da vil være større. Sammenholdt med ovenstående kamerafotos vurderes det, at en endog meget stor mængde gødningsvand er strømmet ud over et meget stort areal.

**Areal dækkende ca. 12.500 m<sup>2</sup> hvor der anslås, at have været dækket af 0,2 m gødningsvand. Opmålt på Danmarks Miljøportal.**
