## GØDNINGSULYKKE, FREDERICIA HAVN

Vurdering af undersøgelsesrapport

Notat

Projekt nr. 227372  
Dokument nr. 1223156407  
Version 1  
Udarbejdet af NLS/ABI/JAD/MKN  
Kontrolleret af JAF  
Godkendt af SJE

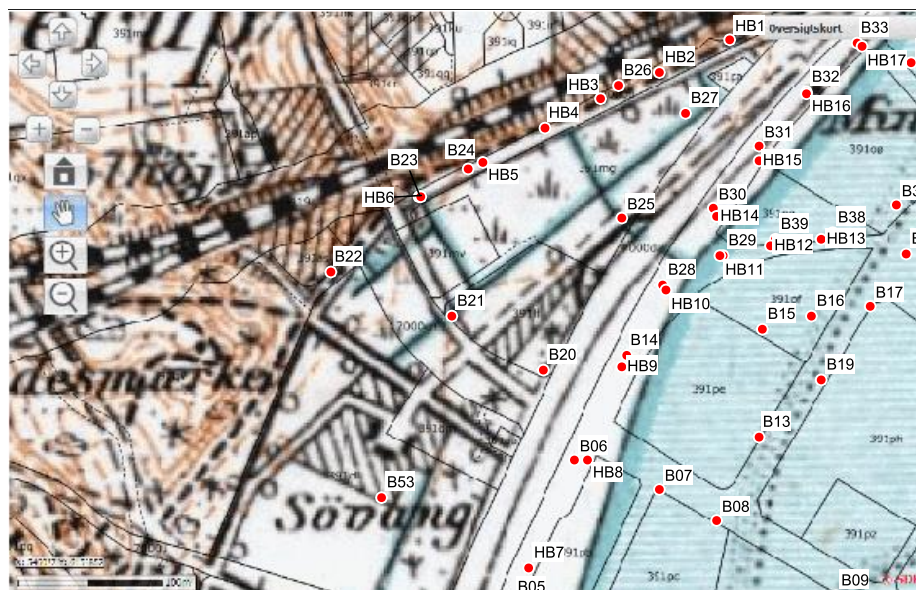
Figur 1: Boringsplaceringer på kortgrundlag fra perioden 1901 – 1971

En mulighed - som ikke er nærmere belyst i undersøgelsesrapporten - er, at tidligere grøfter kan have ført gødningsvand under Vestre Ringvej til områderne omkring B22 og B53, som vist på figur 1 i form af udsnit fra lave målebordsblade (1901 – 1971). Grøfterne er opfyldt i forbindelse med udviklingen af havnearealerne i 1960'erne. Hvis opfyldningen er sket med sand/grus (evt. efter etablering af drænledninger i grøfterne) er det mulige spredningsveje, som kan forklare kvælstofindholdene i jord- og grundvand ved B22 og B53.

Boringerne udført i forbindelse med undersøgelsen har typisk en dybde på 6 m og har derfor ikke klarlagt forureningstilstanden i bunden af grundvandsmagasinet. Således er de underliggende lerlag kun nået i 12 af de 58 udførte borer. Det drejer sig om borerne B6, B8, B14, B21-B23, B31-B33, B39b, B49 og B53, som med en enkelt undtagelse er placeret inden for (dvs. vest/nordvest for) den oprindelige strandlinje jf. figur 1.

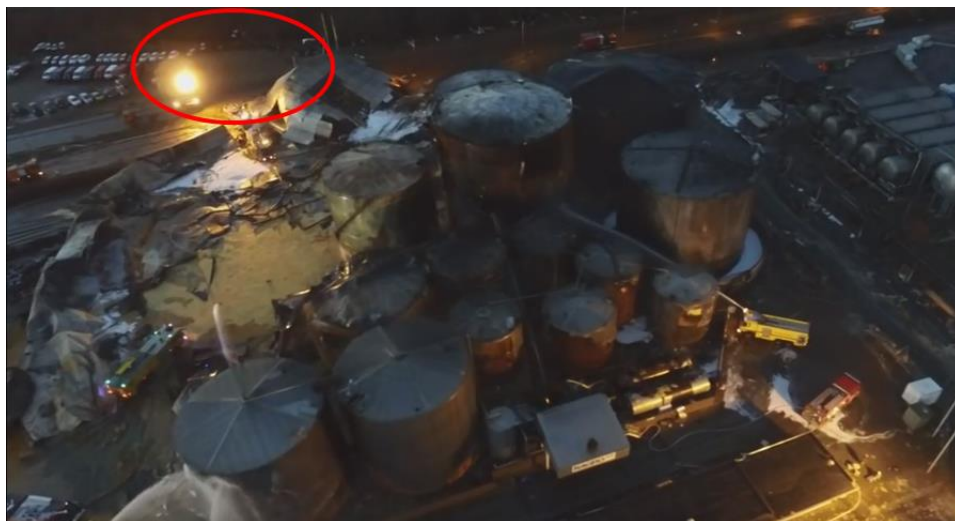
En dronevideo optaget under slukningsarbejdet /3/ viser, at rækken af parkerede biler ved Autohuset Vestergaard A/S nordvest for tank 7 er brudt, og nogle biler er skubbet op ad volden mod jernbanen (Figur 3).

Figur 3: Rækken af parkerede biler er brudt ved Autohuset Vestergaard A/S (rød markering). Dronevideo optaget under slukningsarbejdet. /3/

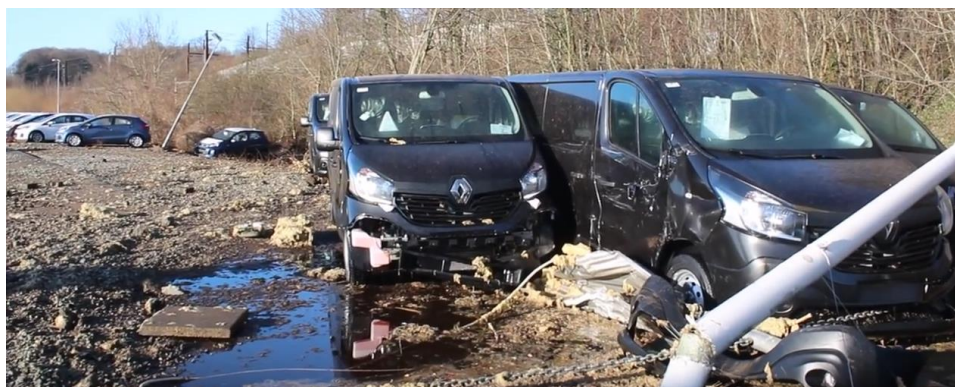
Endvidere er en af de tre flagstænger, der markerer kanten af indkørslen mod øst, knækket. Den brudte bilrække og knækkede flagstang fremgår også af en video taget dagen efter branden /4/ (Figur 4 og Figur 5).

Figur 4: Den brudte rækken af parkerede biler ved Autohuset Vestergaard A/S (flagstang i forgrunden). Video optaget dagen efter ulykken /4/

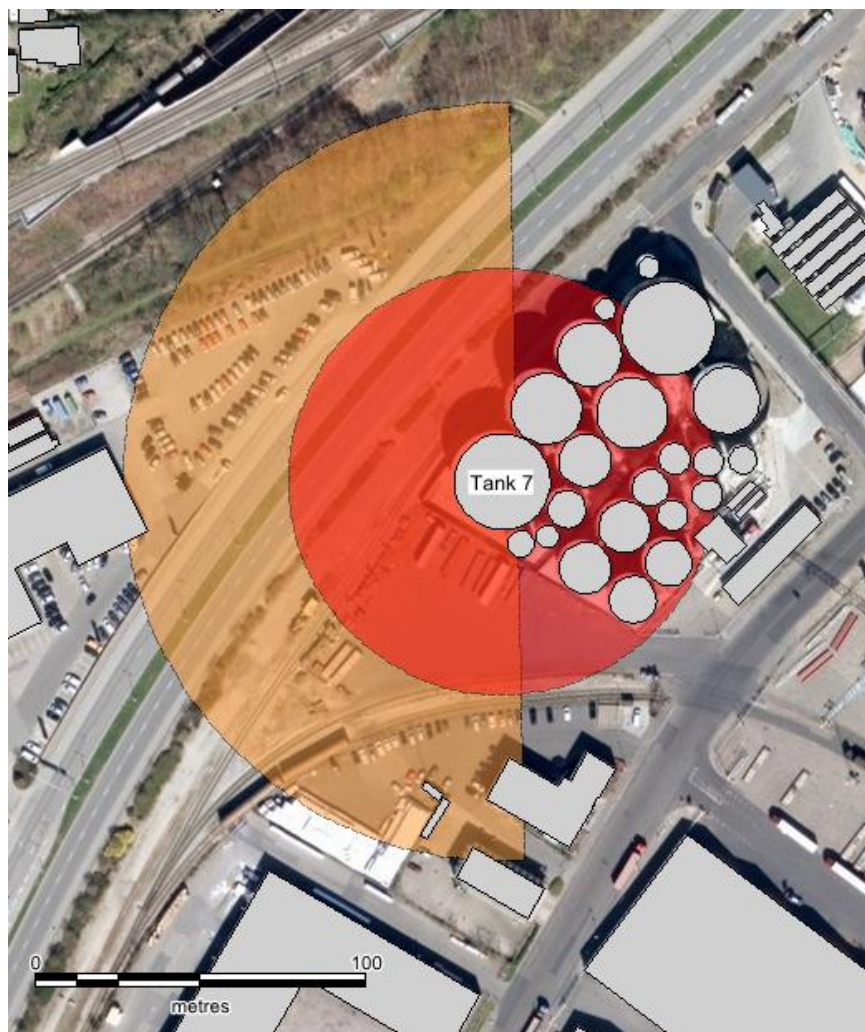
På overvågningsvideoen fra syd /2/ ses en parkeret lastbil langs tankgravsmuren syd for tank 7. Det fremgår af videoen, at lastbilen ligeledes rykkes ved det initiale udslip fra tank 7. Der er i fugleflugt ca. 50 m fra tank 7 til lastbilens placering. Udslippet sker initialt i flere meters højde et sted fra tankens midte, men det ses af videoen, at strømmen taber højden omkring lastbilens placering. Højden på udslippet mod N, NV, V og SV kan have været bibeholdt over en længere afstand, da der ikke er tanke el.lign. der skærmer i disse retninger. På denne baggrund er der på Figur 6 vist en vurderet udslipradius, der markerer det område, hvor udbredelsen af gødningsvand ikke er domineret af gravitationsstrømning, men af momentan udledning fra tank 7 fra en ukendt højde over terræn (minimum flere meter). Udslipradius er på baggrund af /2/ vurderet at være ca. 50 m (rød) og forventeligt større mod N, NV, V, og SV (100 m radius (orange)).

Figur 6: Udslipsradius (det område, hvor udbredelsen af gødningsvand ved udslippet ikke er domineret af gravitationsstrømning, men af momentan udledning fra tank 7 fra en ukendt højde over terræn) på hhv. 50 m (rød) og 100 m (orange) fra tank 7

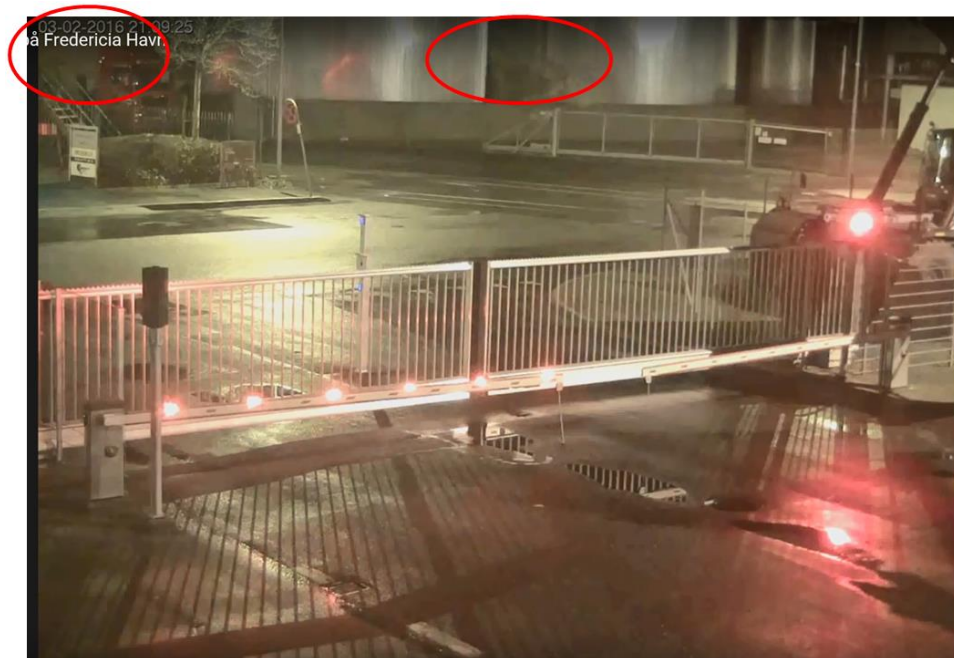
Tanken springer læk og gødningsvand fra lækken spredes momentant i udslipsradius

(Figur 6). Der er tilstrækkelig hastighed og højde på gødningsvandet til at rykke en parkeret lastbil syd/sydøst for tanken fremad.

Figur 7: Onsdag den 3. februar 2016 kl. 21:09:25. Tanken springer læk og gødningsvandet flytter lastbil (rød markering til venstre). Der er stor højde på udstrømningen (rød markering til højre)/2/

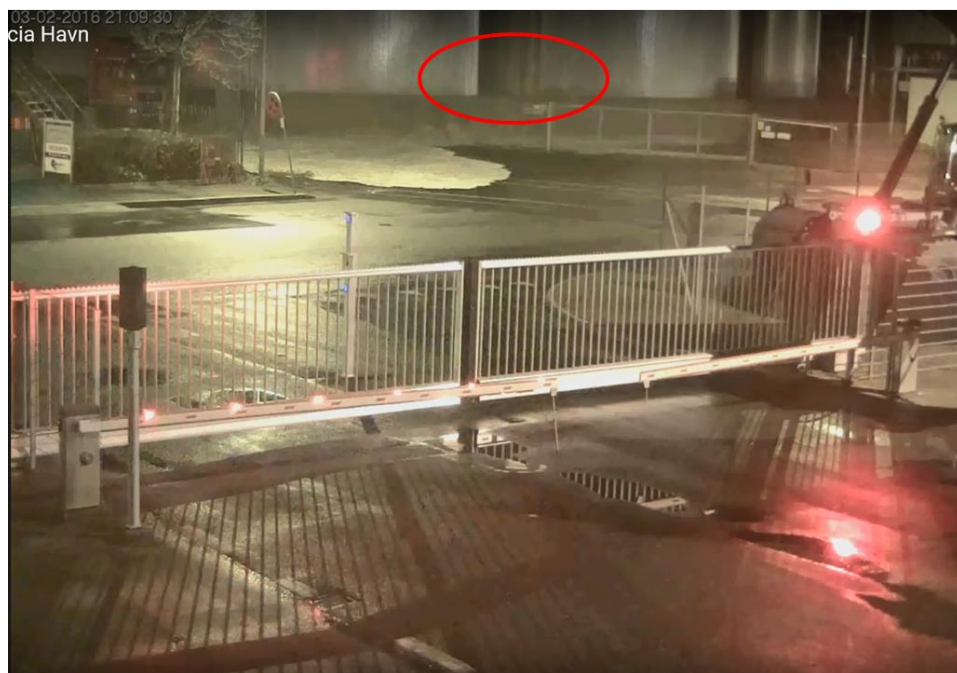
Den momentane udledning fra tank 7 er aftaget, og gødningsvandets afstrømning er nu domineret af gravitationsstrømning via terræn i retning mod øst/sydøst langs tankgraven og jernbanen. Der ses stadig skvulp over tankgravens mur.

Figur 8: Onsdag den 3. februar 2016 kl. 21:09:30. Gravitationsstrømning via terræn langs tankgravens mur. Der er stadig skvulp over muren (rød markering)  
/2/

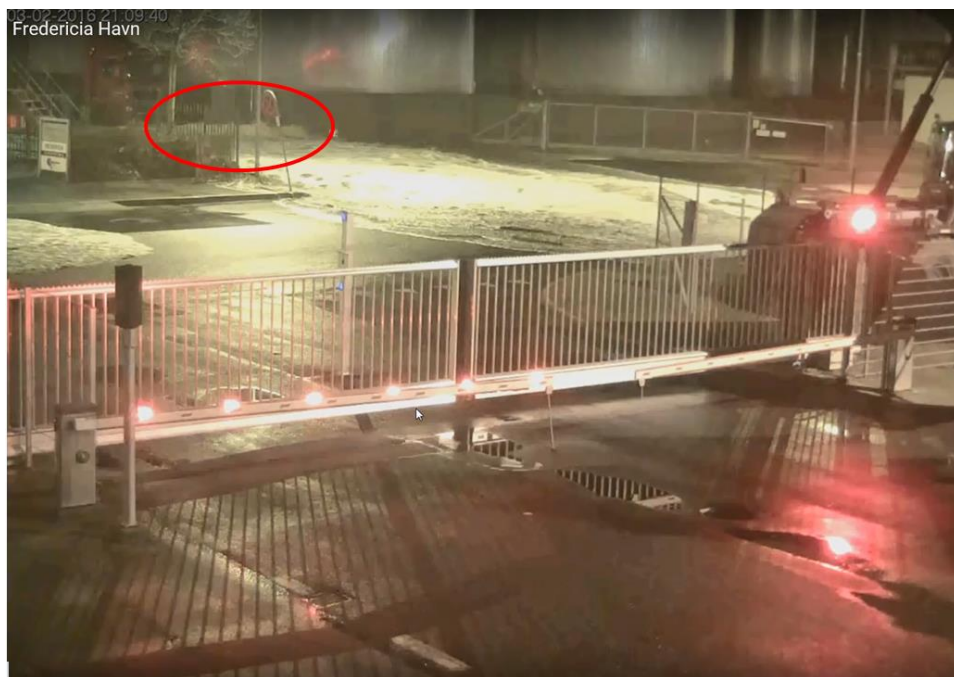
En bølge af gødningsvand på ca. 0,4-0,5 m's højde over terræn kommer strømmende mod øst/sydøst langs tankgraven. Denne bølge er tilbageskylsbølgen fra udslippet mod NNV, dvs. gødningsvand udledt mod NNV har ramt jernbanevolden og skylles retur.

Figur 9: Onsdag den 3. februar 2016 kl. 21:09:40. En bølge af gødningsvand strømmer mod øst/sydpøst (rød markering). Bølgen repræsenterer tilbageskyl fra den bølge, som bredte sig mod nord til jernbanevolden /2/

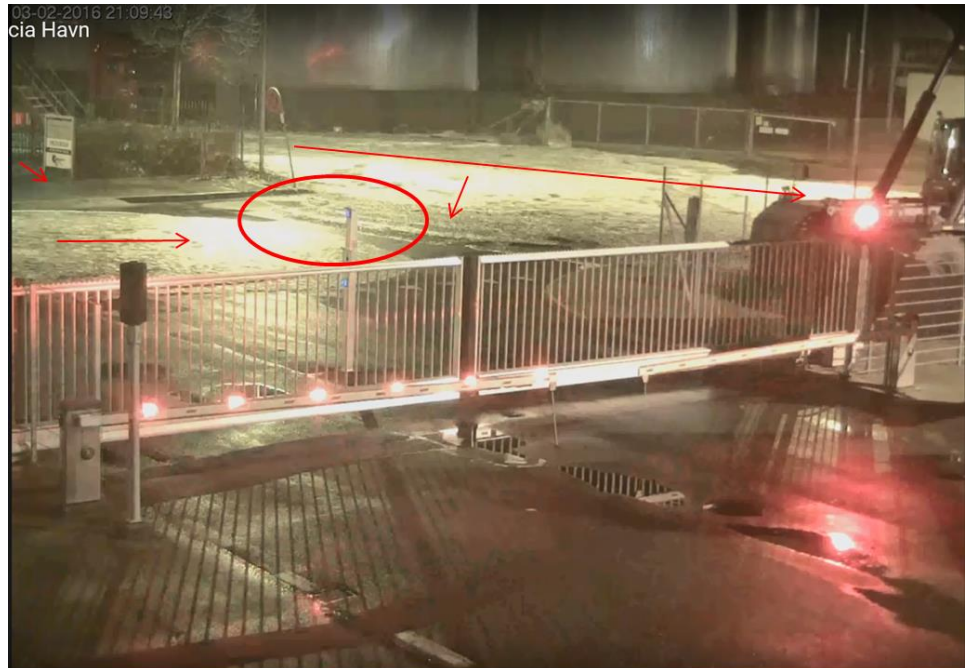
Gødningsvand fra vest og nord løber sammen på Møllebugtvej og strømmer øst mod havnen på/langs jernbanen og Nordkajen.

Figur 10: Onsdag den 3. februar 2016 kl. 21:09:43. Gødningsvand strømmer i flere retninger (markeret med røde pile) og løber sammen på Møllebugtvej (rød markering) /2/

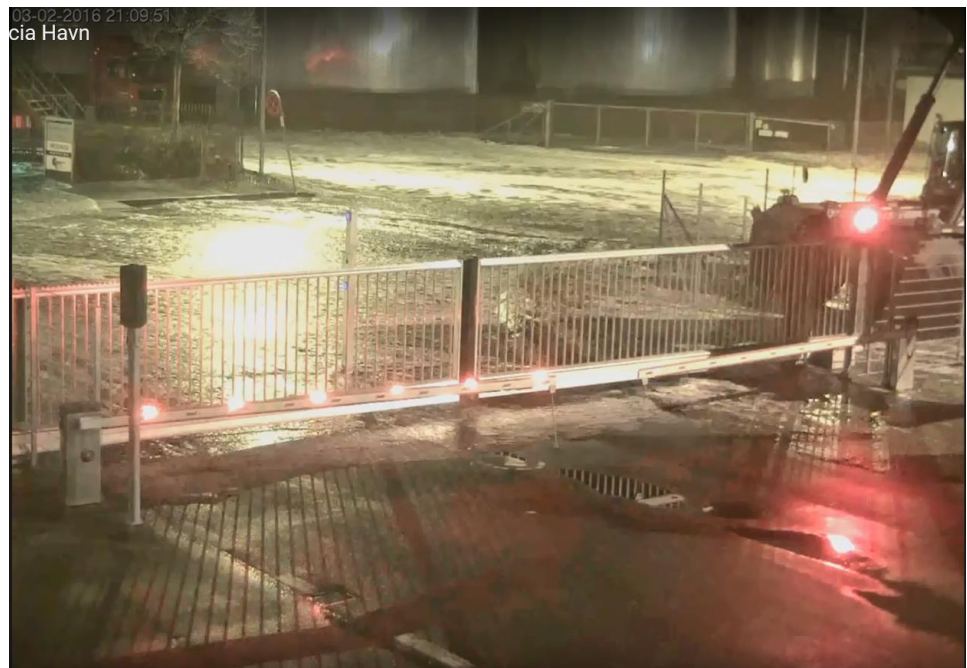
Gødningsvand begynder at strømme mod øst/sydpøst til Pakhusvej også. Der ses støt strømning af gødningsvand fra vest og nord med retning mod øst/sydpøst ad Pakhusvej, jernbanen og Nordkajen.

Figur 11: Onsdag den 3. februar 2016 kl. 21:09:51. Gødningsvand begynder at strømme mod øst/sydøst til Pakhusvej også. Støt strømning fra vest og nord med retning mod øst/sydøst ad Pakhusvej, jernbanen og Nordkajen /2/

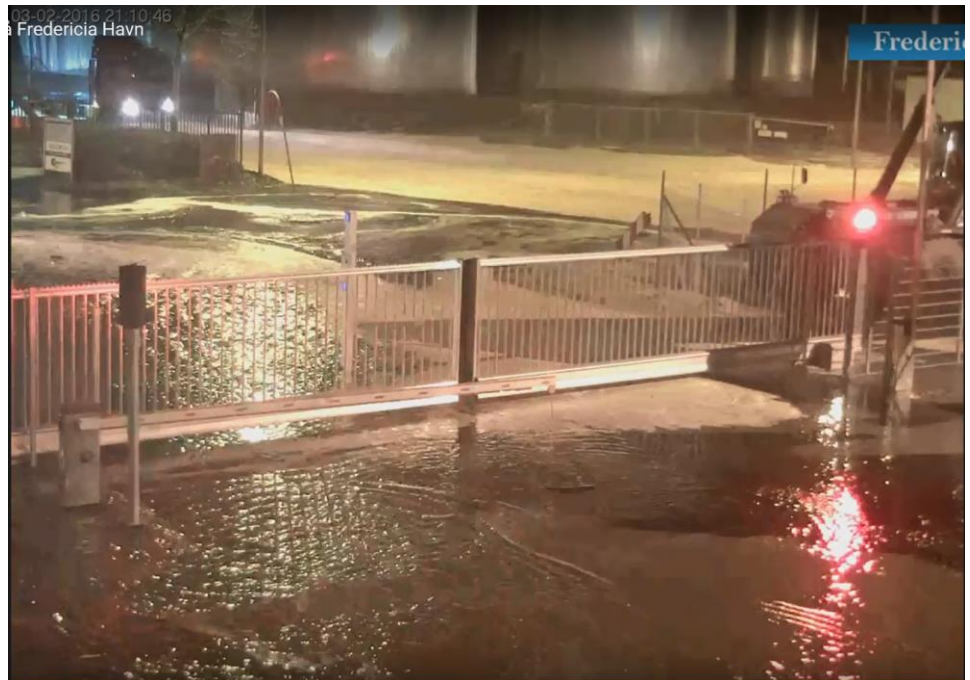
Samme strømningsbillede.

Figur 12: Onsdag den 3. februar 2016 kl. 21:10:46. Samme strømningsbillede som Figur 11 /2/

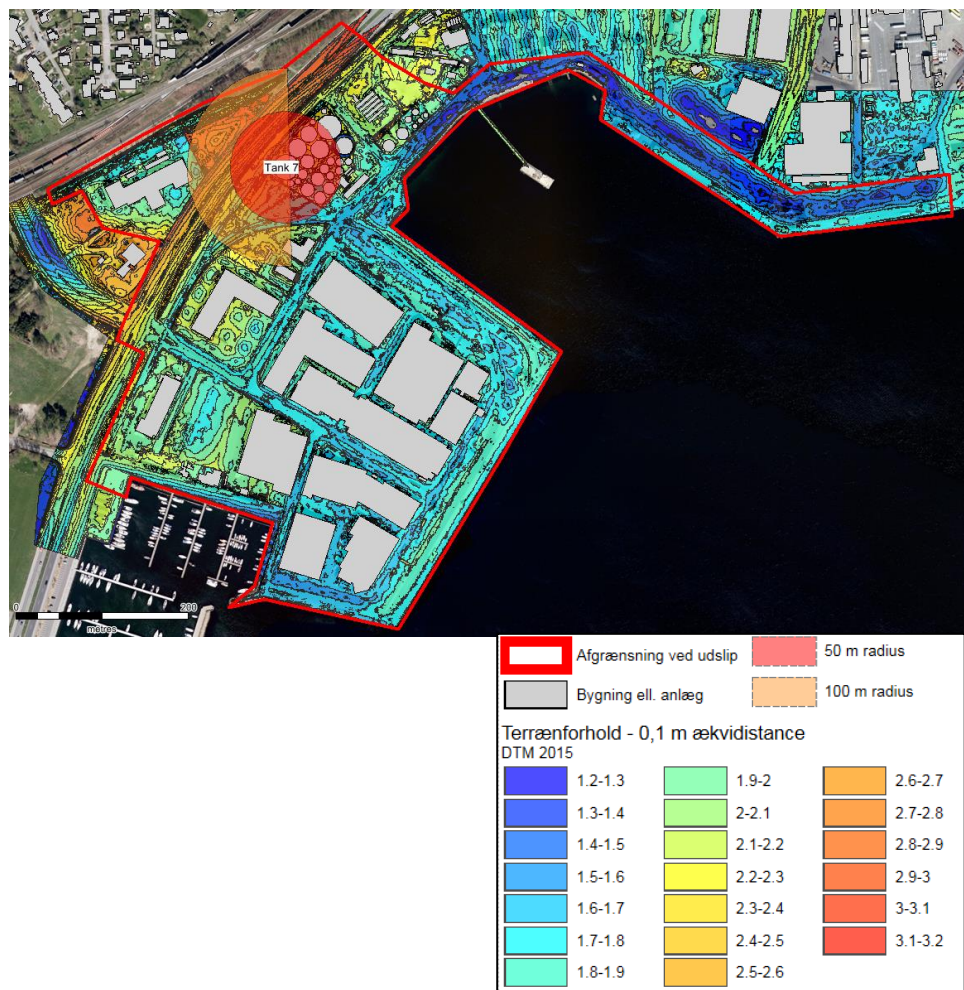
Ud fra hældning på terræn, udslipradius, påvisning af gødningsvand på terræn samt svidning af vegetation, er en omtrentlig afgræsning af udslippet, der er sket i forbindelse med kollapset af tank 7, optegnet med rød på nedenstående Figur 14.

Figur 14: Afgrænsning af spildområde i umiddelbar forlængelse af tankkollaps.

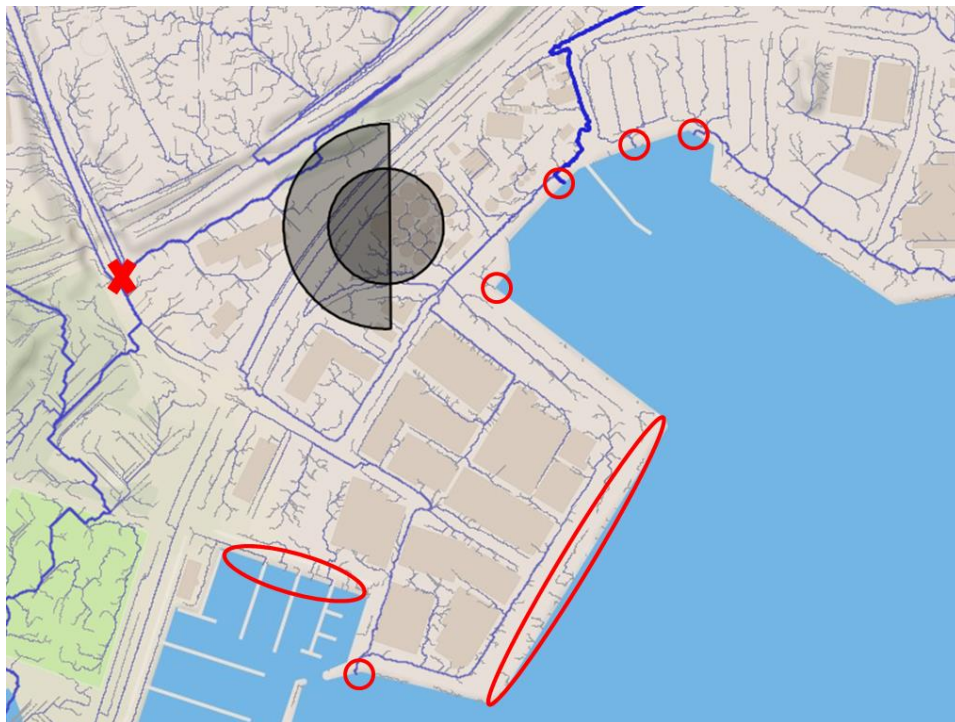
Af Figur 15 fremgår de naturlige strømningsveje i terræn med udslipradius (50 og 100 m) for udslippet fra tank 7. Udløbspunkter for overfladeafstrømningen til havnen (dvs. centre for udløbet over kajkanten) er markeret med røde cirkler. Overløbet fra grøften bag Autohuset Vestergaard A/S, markeret med et rødt x på Figur 15, vurderes, på bag-

Figur 15: Det naturlige mønster for overfladeafstrømning på Fredericia Havn

Som det ses af Figur 15, leder alle strømningsveje omkring tankgraven, indenfor udslipsradius og i det omkringliggende terræn på havnen til havnebassinet. Det vurderes ikke, at der er afledt gødningsvand på overfladen til andre arealer end indenfor afgrænsningen markeret med rødt på Figur 14.

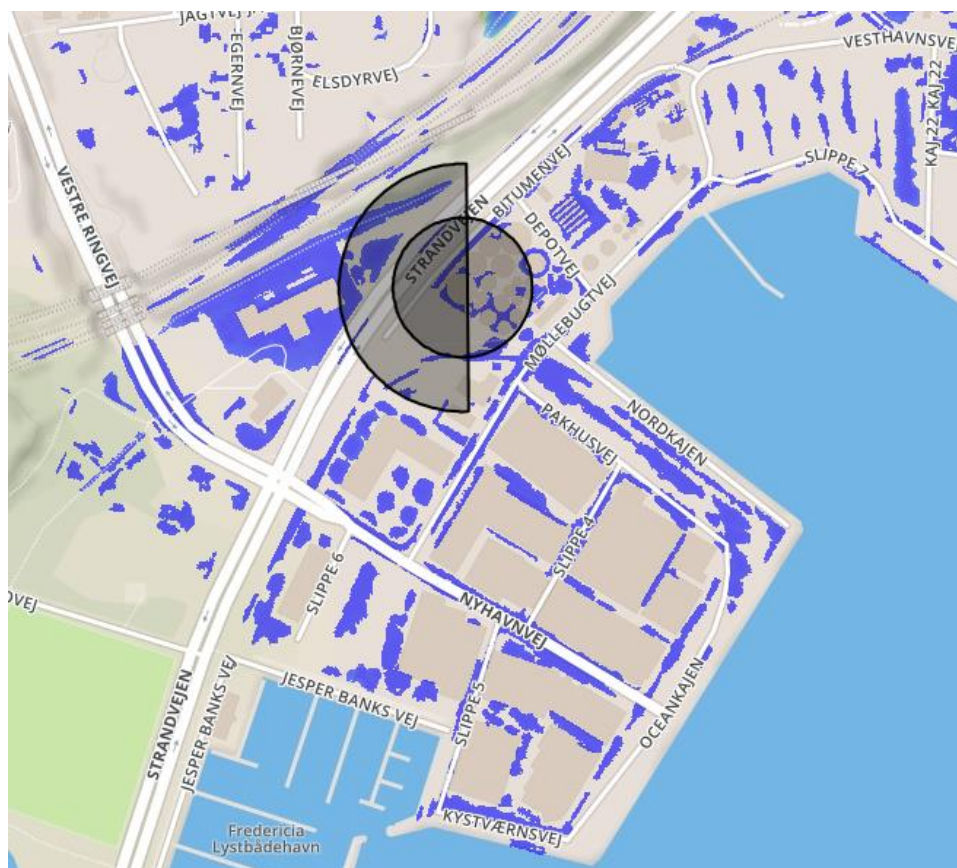
Figur 16: Lavninger i terræn, hvor gødningsvand potentielt kan tilbageholdes

Grøften bag og arealet omkring Autohuset Vestergaard A/S er den klart største lavning. Gødningsvand er, som beskrevet i afsnit 2 og 3, i forbindelse med udslippet strømmet til området bag Autohuset, har ramt volden til jernbanen og herefter strømmet tilbage til området langs tankgraven i løbet af ca. 15 sekunder. Fredericia Kommune har dokumenteret en svidningsgrænse op til kote 2,03 m /5/.

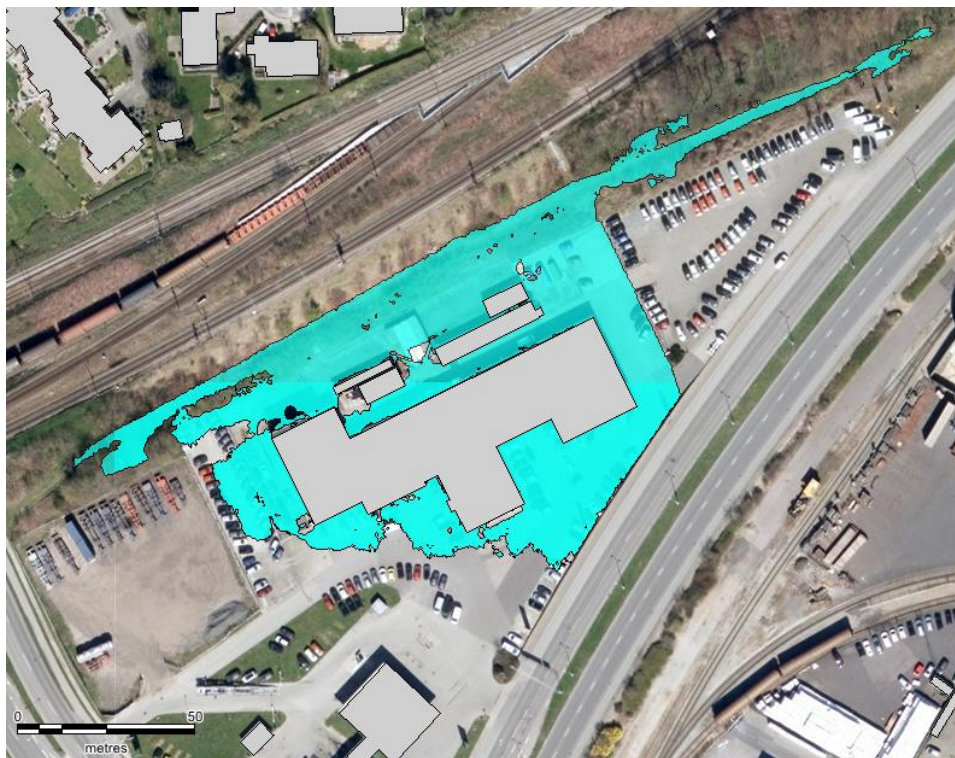
Svidningsgrænsen markerer det område, som har været påvirket af gødningsvand. Udbredelsen af gødningsvand op til kote 2,0 m i området omkring Autohuset Vestergaard A/S kan fastlægges ud fra højdemodellen, og er vist på Figur 17.

Figur 17: Arealet omkring Autohuset Vestergaard A/S op til kote 2,0 m

Der kan i lavningen, såfremt den er fyldt til kote 2,0 m, stå knap 1.000 m<sup>3</sup>. Opmålingen og volumenberegningen, udført af COWI /1/, giver et gødningsvolumen i grøften på ca. 600 m<sup>3</sup>. Volumen af grøften må derfor antages at være blevet reduceret med ca. 400 m<sup>3</sup> under udslippet som følge af opfyldning med sten, mudder, stabilgrus, biler mm.

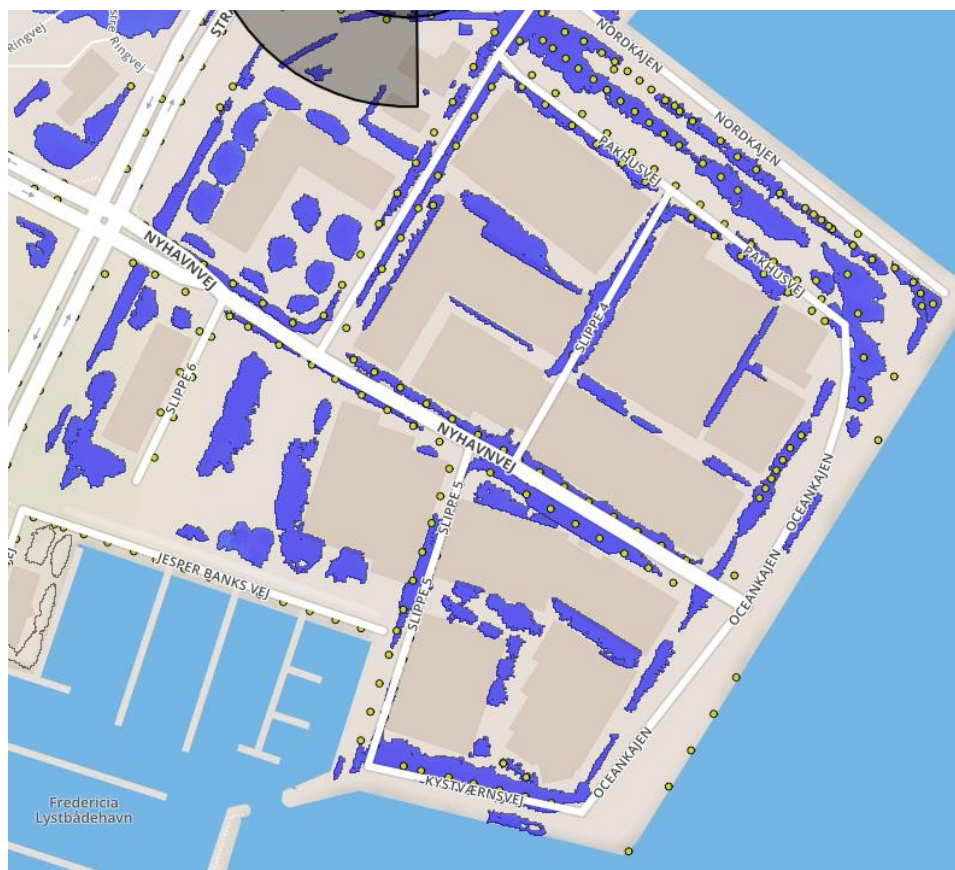
Næsten alle lavninger på havnen er koblet til en nedløbsrist (vejrist), som dræner evt. vand der måtte stå i lavningen efter afstrømning (se Figur 18). Det vurderes på den baggrund, at der maksimalt kan tilbageholdes yderligere samlet ca. 350 m<sup>3</sup> i afløbsløse lavninger på havnen.

Figur 18: Udsnit af lavningskort med markering af nedløbsriste (vejriste) syd for tank

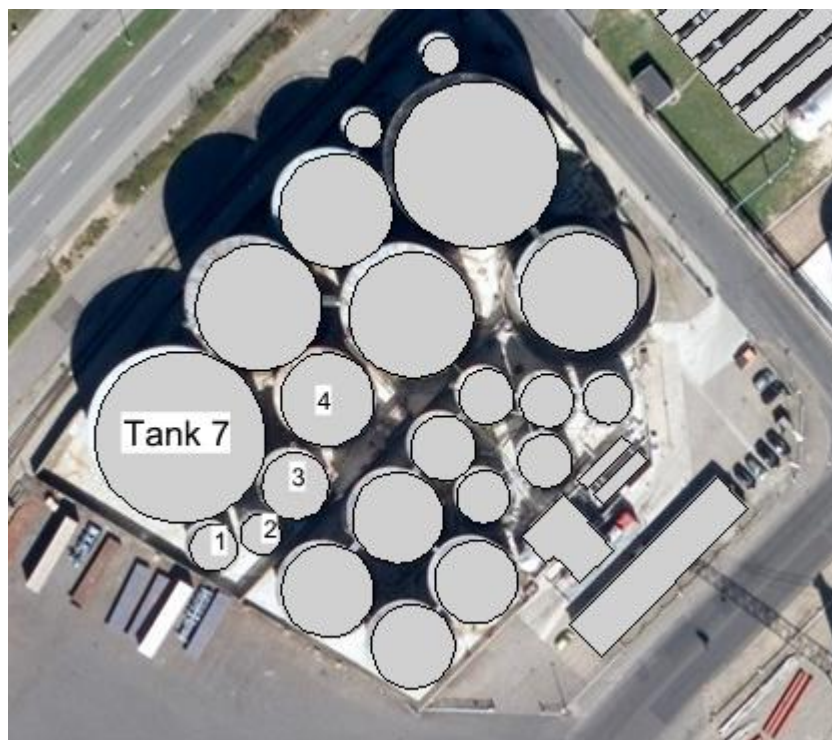
Figur 19: Tank 1, 2, 3 og 4, der tillige har udledt gødningsvand den 3. februar 2016

De fire tanke er ikke sprunget læk på samme vis som tank 7, men blevet beskadigede ved tank 7s lækage og har derfor formentlig udledt inden for en mindre udslipsradius end tank 7. Da lavninger inkl. tankgrav antages fyldt til maksimal kapacitet med gødningsvand fra tank 7 (som beskrevet ovenfor i afsnit 3) vil gødningsvand fra tankene 1-4 følge strømningsveje i terræn, og ledes til havnebassinet ved udløb markeret på Figur 15.
