## Bilag 1

### Fotodokumentation

## Kronologisk hændelsesforløb hos Fredericia Spildevand og Energi A/S i forbindelse med ulykke på Dan Gødning den 3.2.2016:

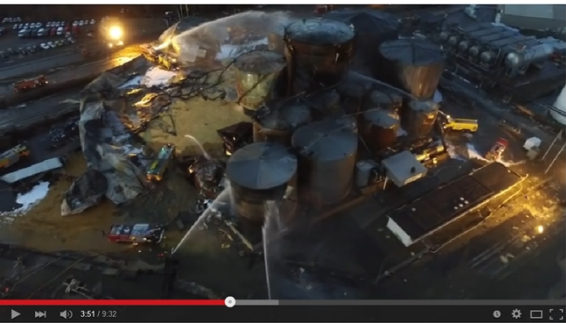
| <p>Droner: Brand på Fredericia Havn</p> <p>Beredskabsstyrelsen DEMA</p> <p>9.587</p> | <p>Beredskabsstyrelsens droneoptagelser viser med al tydelighed, hvordan området mellem tankanlægget og kajarealet er væskefyldt. Det gule i tankområdet er spild fra Nagro A/S tanke.</p> |

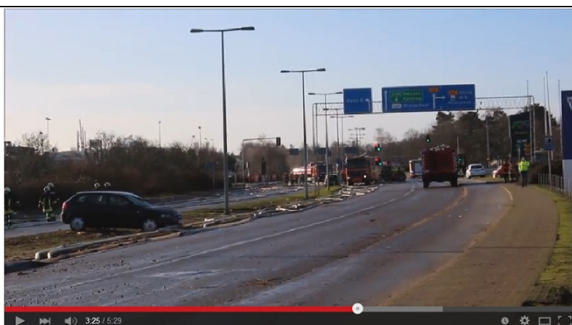
03-04/02-2016 Voldsom brand i silo, Fredericia

Droneoptagelser fra Alarm 112 Danmark viser, hvordan biler er skubbet rundt på vejen og ved Autohuset Vestergaard som følge af den kraftige bølge af gødning fra Dan Gødning's tank.

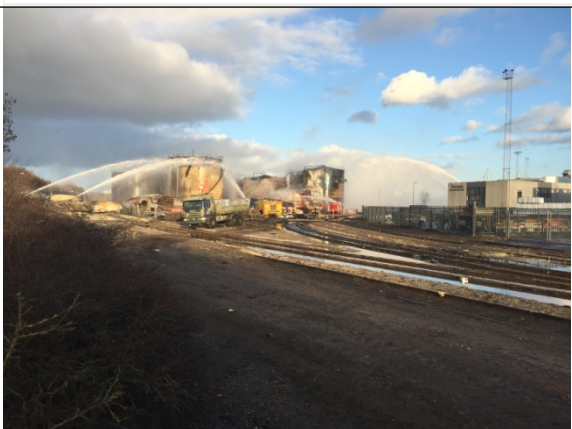
Slukning fra flere sider (4. feb. 2016)

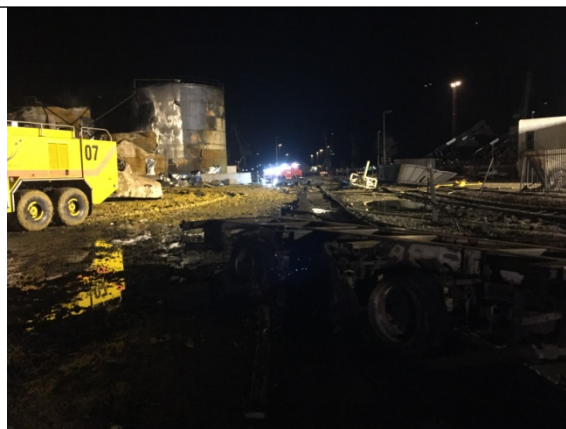
Skadestedet (4. feb. 2016)

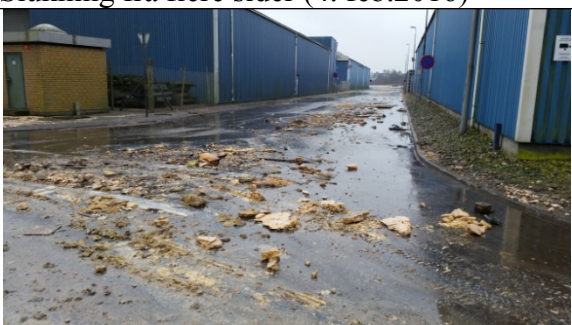
Palmeolie på Slippe 5 (5. feb. 2016)

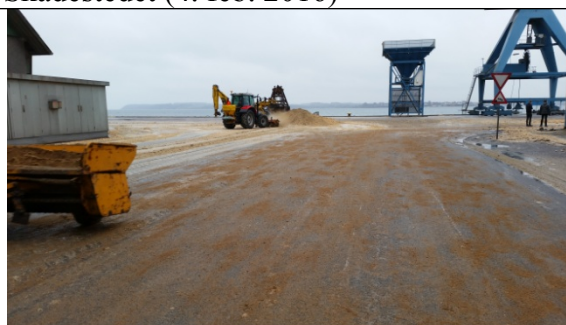
Palmeolie på Oceankajen (5. feb. 2016)

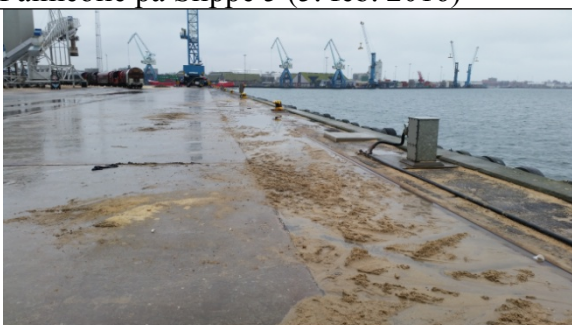
Kajkanten på Oceankajen. Der er ingen opkant til tilbageholdelse af større mængder spild.  
(5. feb. 2016)

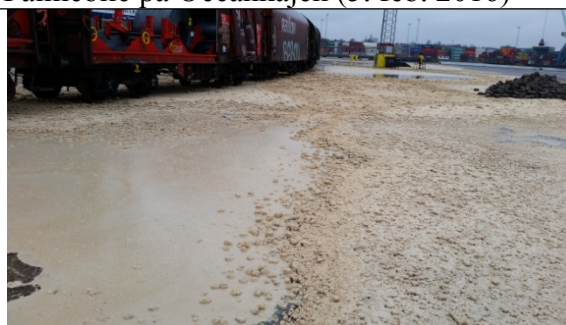
Palmeolie på Pakhusvej (5. feb. 2016)

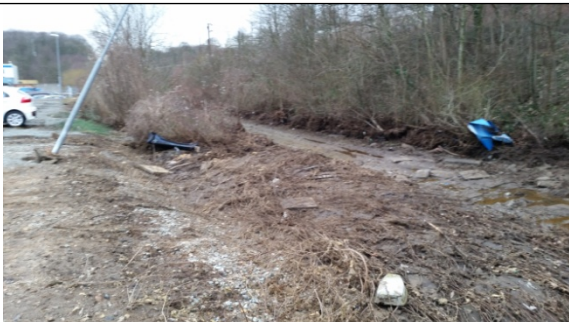
Ubefæstet areal – offentlig sti bag Autohuset Vestergaard. (7. feb 2016)

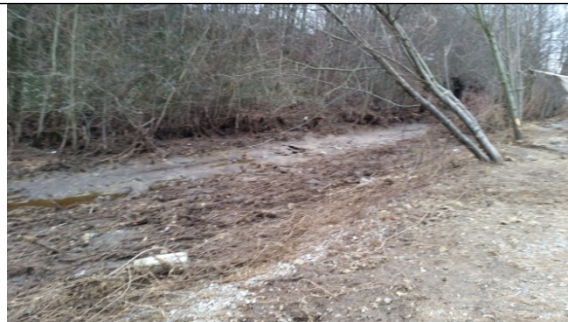
Ubefæstet areal – offentlig sti bag Autohuset Vestergaard. (7. feb 2016)

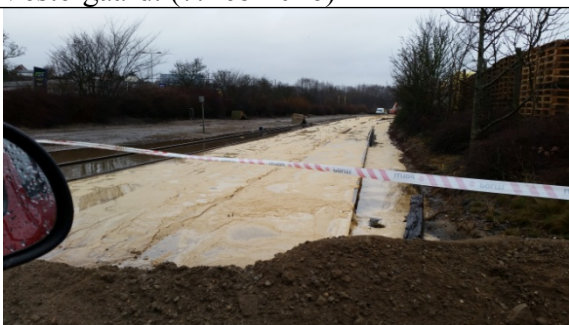
Ubefæstet areal: Jernbanearealet parallelt med Strandvejen. (9. feb. 2016)

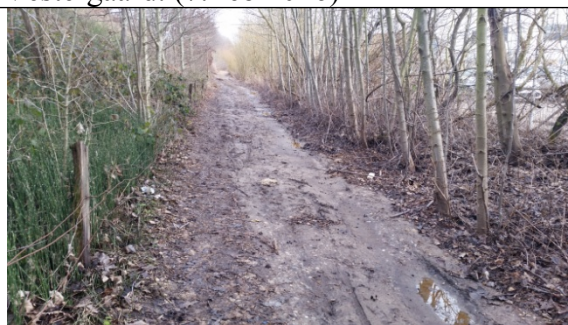
Offentlig sti bag Autohuset Vestergaard, set fra syd mod nord, terrænet skråner svagt i retning af Autohuset Vestergaard (7. marts 2016)

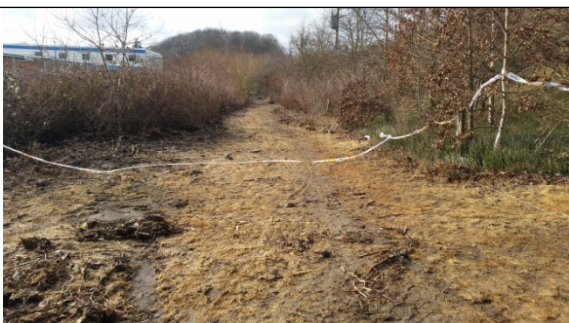
Svidning af vegetationen på stien bag Autohuset Vestergaard (7. marts 2016)

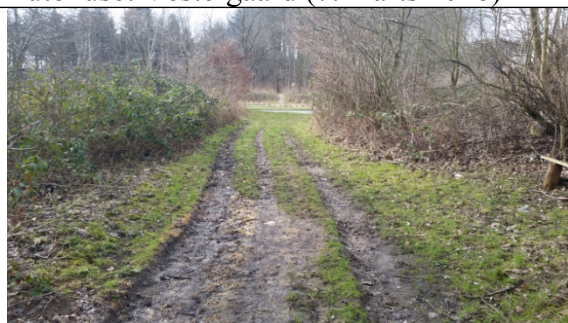
Ingen tegn på svidning hvor stien bag Autohuset Vestergaard ender i Vestre Ringvej. (7. marts 2016)

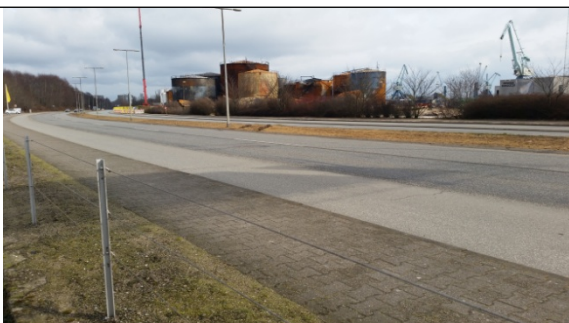
Svidning i midterrabbatten på Strandvejen. (7. marts 2016)

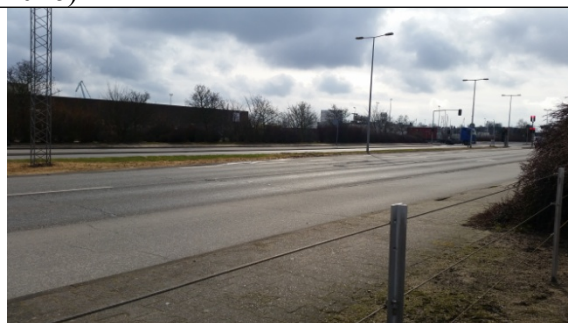
Svidning, men også grønt græs i midterrabbatten på Strandvejen (7. marts 2016)

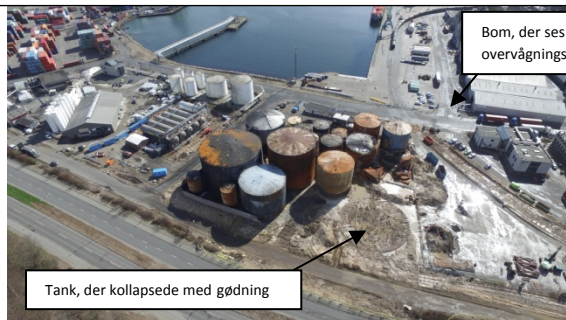
Oversigtskort. Der er ca. 60 meter fra overvågningskameraet til nærmeste kajkant. Der er ca. 140 meter fra centrum af den kollapsede tank til nærmeste kajkant. (foto fra droneoptagelse 8. april 2016)

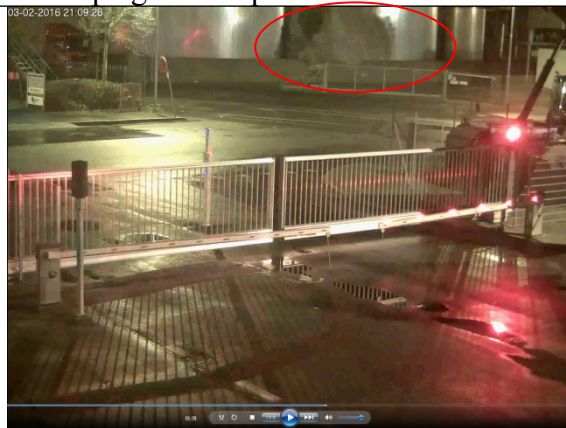
Gødningstanken er kollapsede, og det ses, hvordan der strømme gødning ud mellem tankene

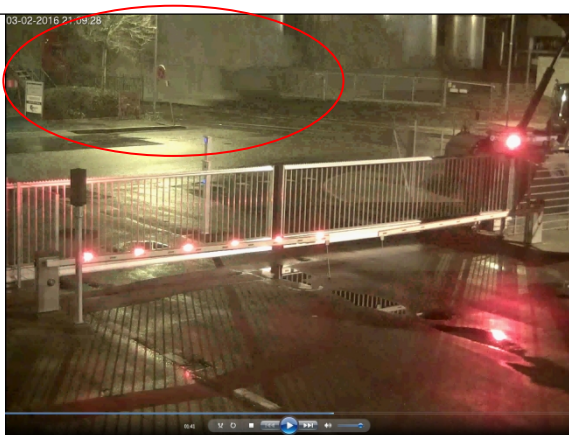
Store mængder gødning skyller henover førerhuset i lastbilen

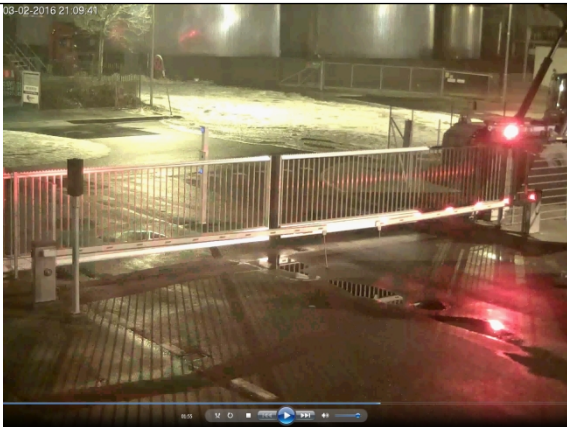
Gødning på vej mod havne fra flere sider

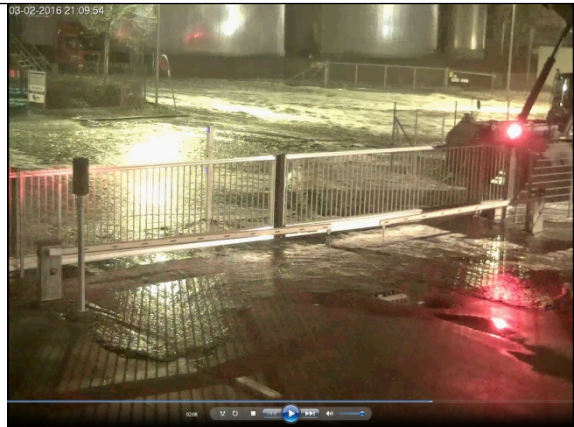
Overfladeafstrømningen er så voldsom, at kun begrænsede mængder gødning vil kunne nå at løbe i rendestensbrønde, langt størstedelen løber forbi. Der er gået 30 sekunder fra gødningen først registreres.

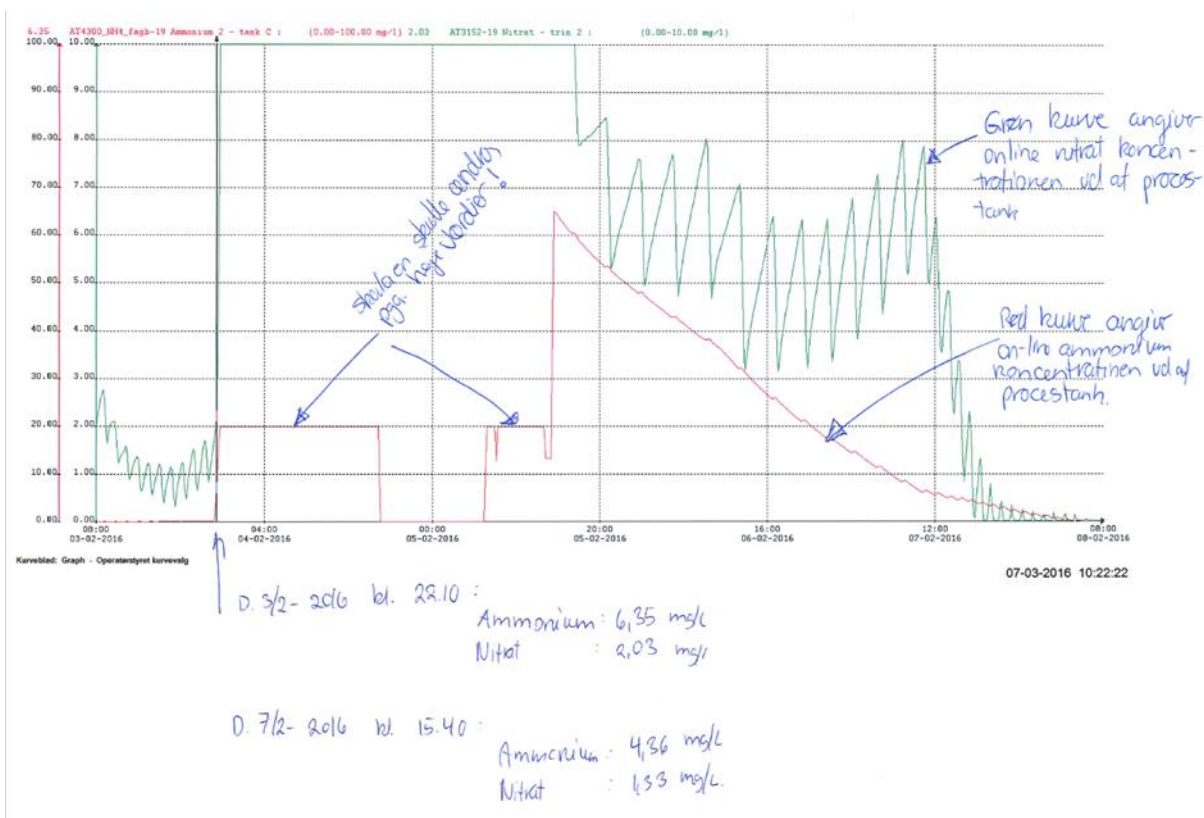
Det fremgår af analyseresultaterne, at der først om fredagen den 5.2.2015 begynder at ske en omsætning. Det vil sige, at bakterierne i de biologiske tanke begynder at omsætte ammonium og nitrat efter den chokpåvirkning, de måtte have fået.

Søndag den 7.2.2016 sidst på eftermiddagen (se kurve) er koncentrationerne af ammonium og nitrat nede på et acceptabelt niveau.
