GØDNINGSULYKKE, FREDERICIA HAVN

Vurdering af undersøgelsesrapport

Notat

Projekt nr. 227372
Dokument nr. 1223156407
Version 1
Udarbejdet af NLS/ABI/JAD/MKN
Kontrolleret af JAF
Godkendt af SJE

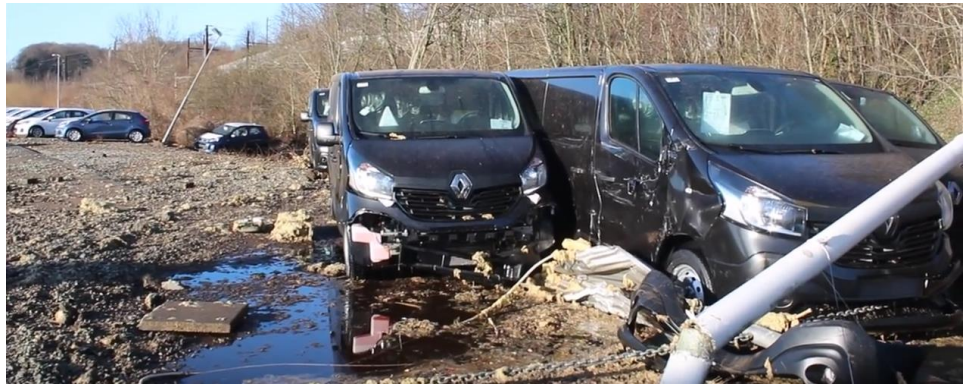
Endvidere er en af de tre flagstænger, der markerer kanten af indkørslen mod øst, knækket. Den brudte bilrække og knækkede flagstang fremgår også af en video taget dagen efter branden /4/ (Figur 4 og Figur 5).

Figur 4: Den brudte række af parkerede biler ved Autohuset Vestergaard A/S (flagstang i forgrunden). Video optaget dagen efter ulykken /4/

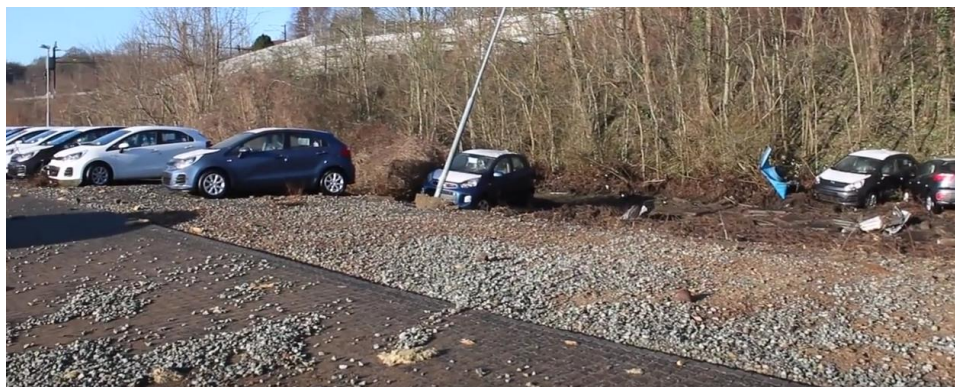
Figur 5: Biler i grøften ved Autohuset Vestergaard A/S. Video optaget dagen efter ulykken /4/

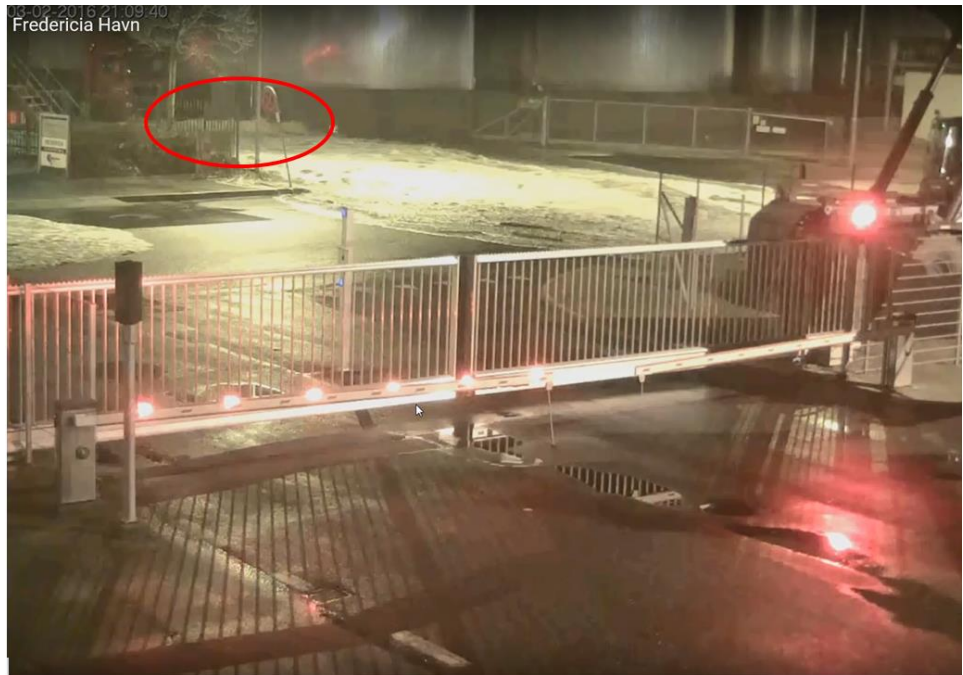
En bølge af gødningsvand på ca. 0,4-0,5 m's højde over terræn kommer strømmende mod øst/sydøst langs tankgraven. Denne bølge er tilbageskylsbølgen fra udslippet mod NNV, dvs. gødningsvand udledt mod NNV har ramt jernbanevolden og skylles retur.

Figur 9: Onsdag den 3. februar 2016 kl. 21:09:40. En bølge af gødningsvand strømmer mod øst/sydøst (rød markering). Bølgen repræsenterer tilbageskyl fra den bølge, som bredte sig mod nord til jernbanevolden /2/

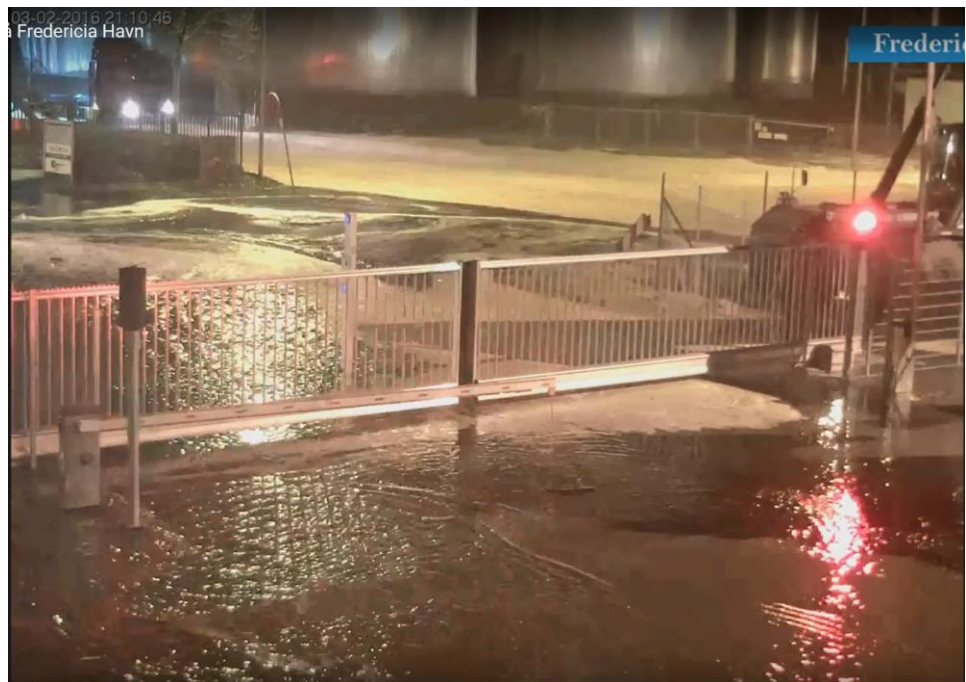
Samme strømningsbillede.

Figur 12: Onsdag den 3. februar 2016 kl. 21:10:46. Samme strømningbillede som Figur 11 /2/

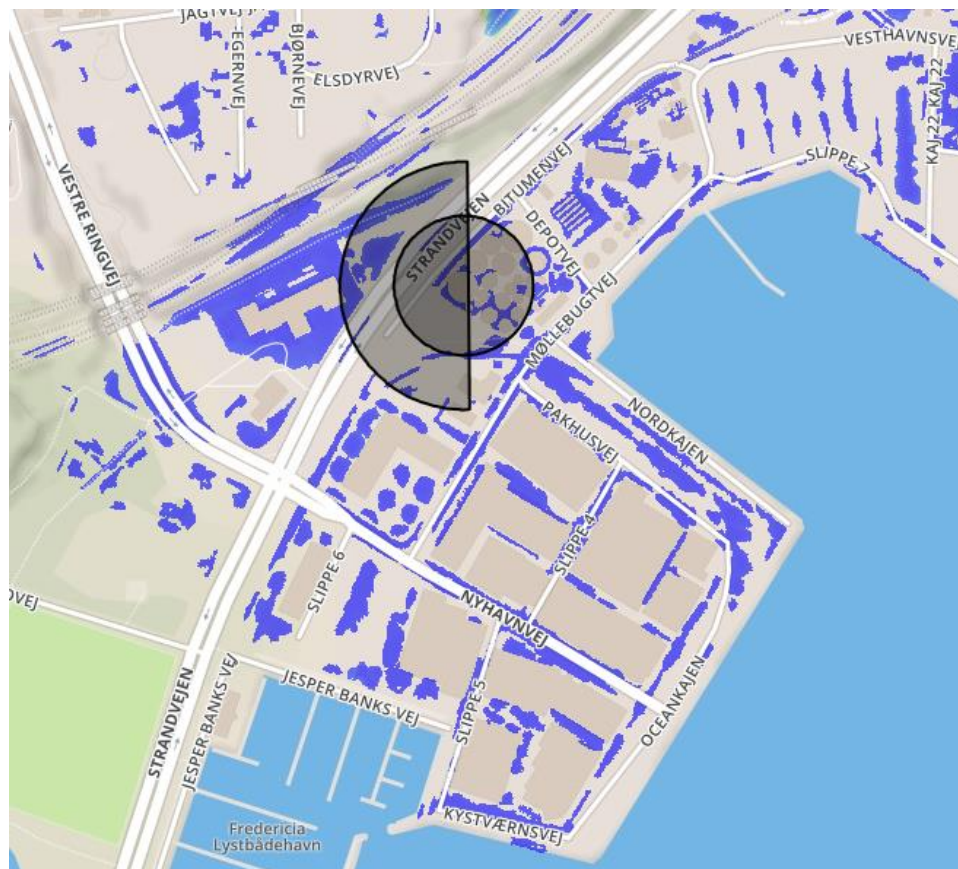
Figur 16: Lavninger i terræen, hvor gødningsvand potentielt kan tilbageholdes

Grøften bag og arealet omkring Autohuset Vestergaard A/S er den klart største lavning. Gødningsvand er, som beskrevet i afsnit 2 og 3, i forbindelse med udslippet strømmet til området bag Autohuset, har ramt volden til jernbanen og herefter strømmet tilbage til området langs tankgraven i løbet af ca. 15 sekunder. Fredericia Kommune har dokumenteret en svidningsgrænse op til kote 2,03 m /5/.
