NIRAS har i deres notat udarbejdet nedenstående hændelsesbeskrivelse af spredningen af gødning fra tankanlægget. Fotos mv. er fra ADP's videoovervågningskamera:

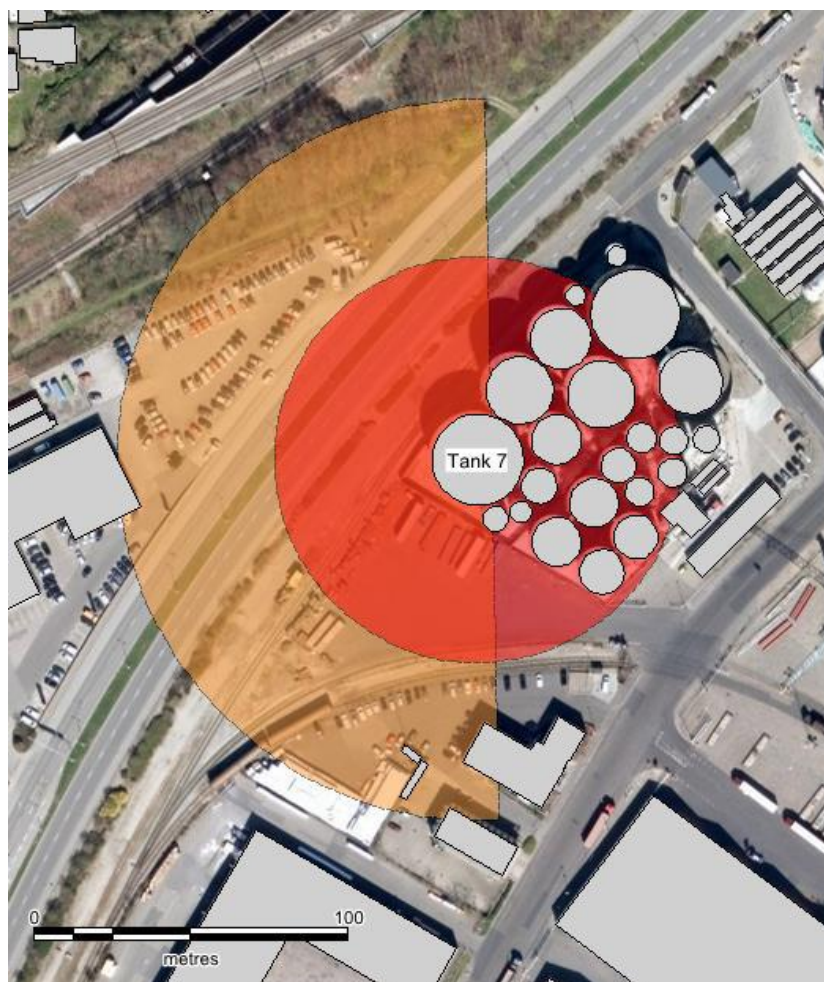
Kl. 21:09:25

Tanken springer læk og gødningsvand fra lækken spredes momentant, fortrinsvist mod nord, nordvest, vest og sydvest som angivet i nedenstående figur:

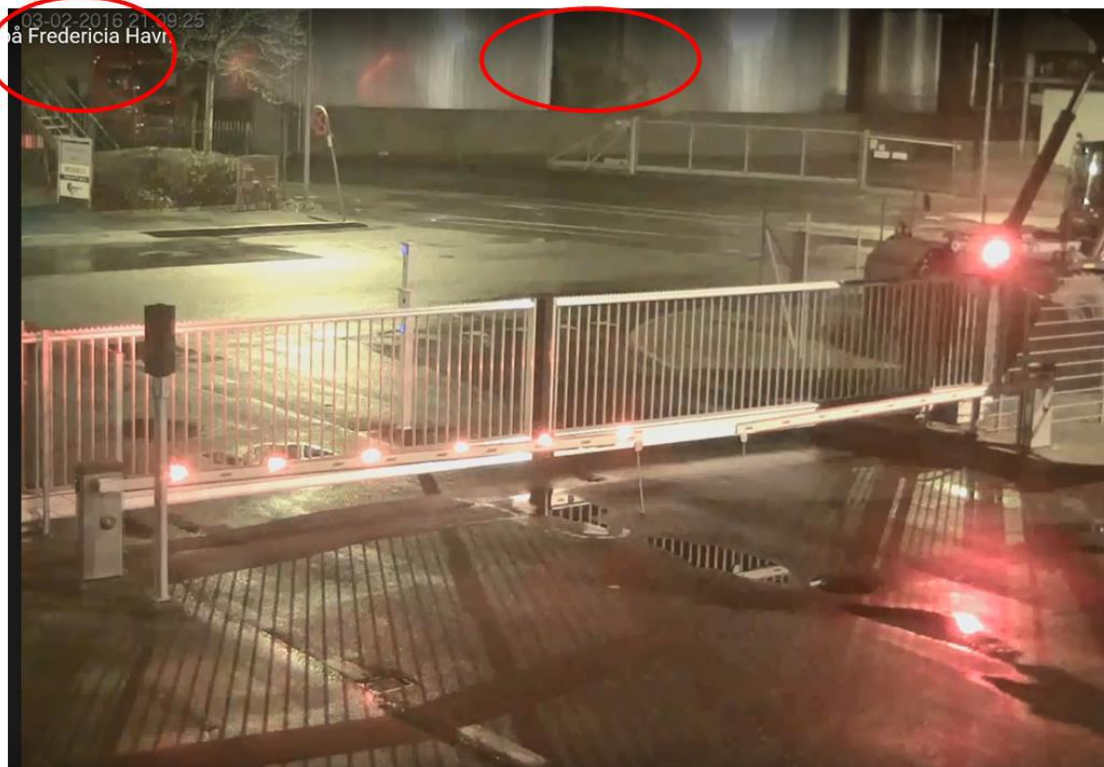
Der er tilstrækkelig hastighed og højde på gødningsvandet til at rykke en parkeret lastbil syd/sydpst for tanken fremad (rød markering til venstre). Der er stor højde på udstrømningen (rød markering til højre).

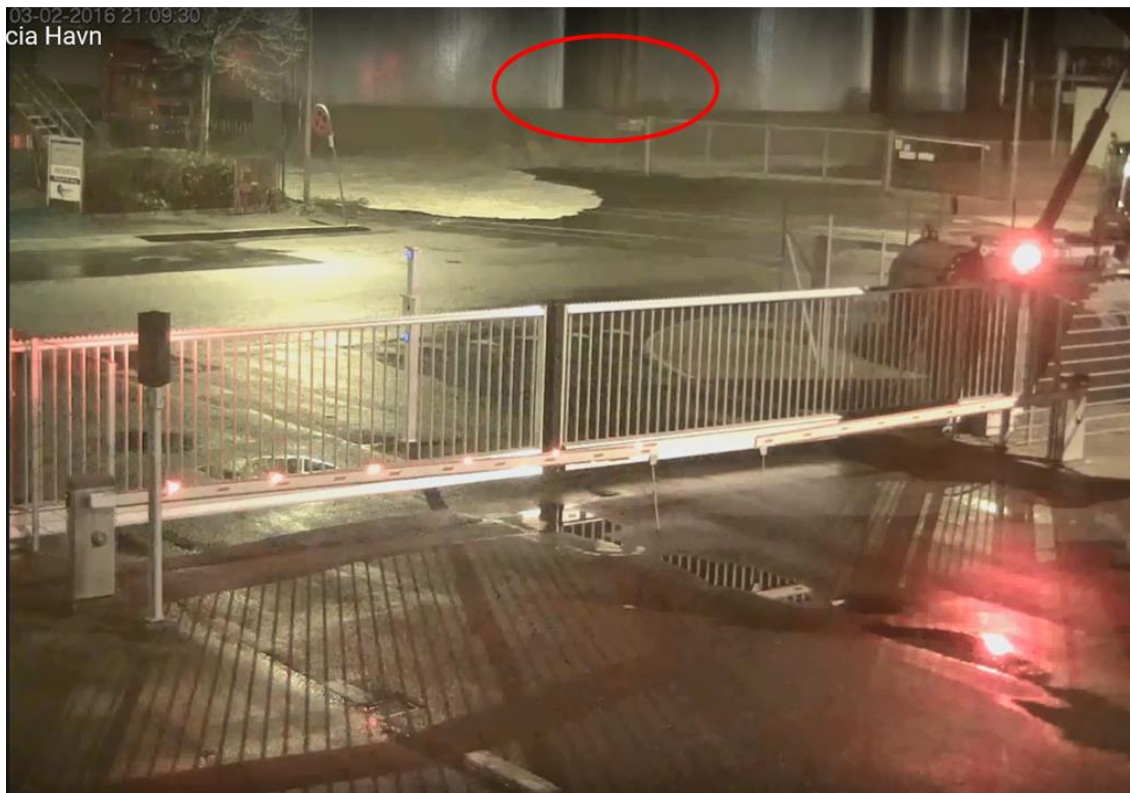
Kl. 21:09:30 (5 sekunder efter kollaps)

Den momentane udledning fra tank 7 er aftaget, og gødningsvandets afstrømning er nu domineret af gravitationsstrømning via terræn i retning mod øst/sydøst langs tankgården og jernbanen. Der ses stadig skvulp over tankgårdens mur (rød markering).

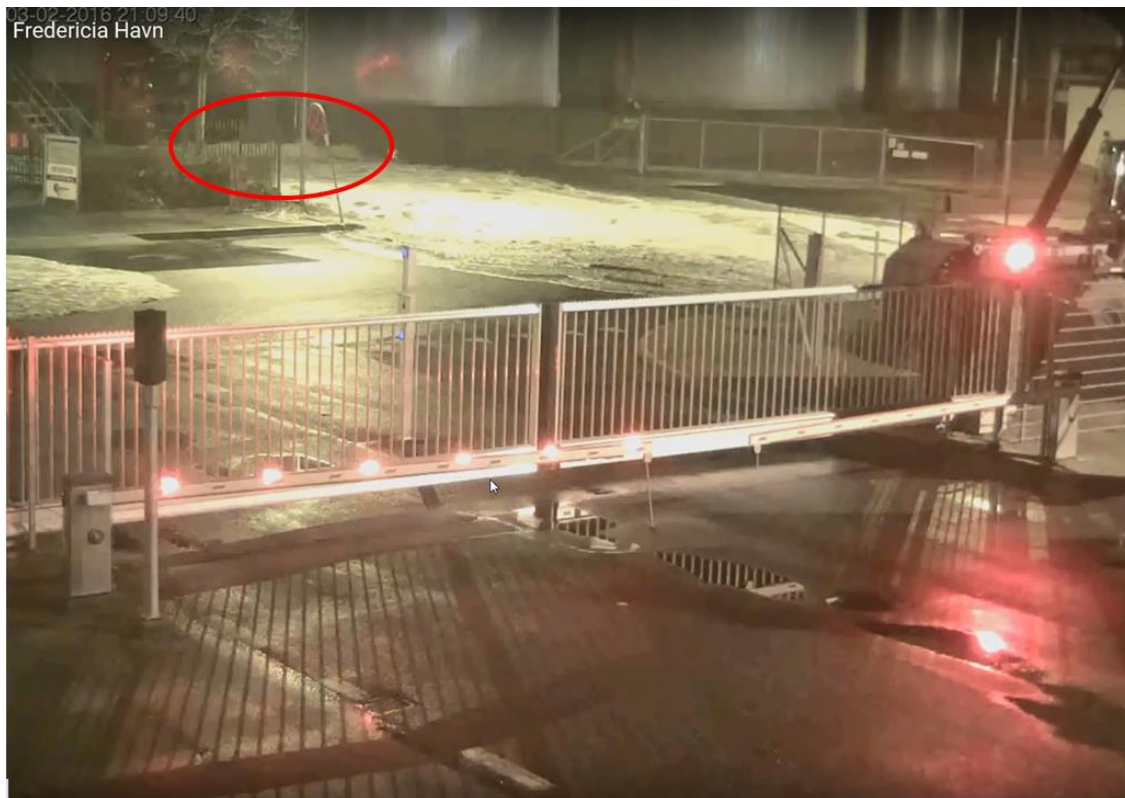
Kl. 21:09:40 (15 sekunder efter kollaps)

En bølge af gødningsvand på ca. 0,4-0,5 m's højde over terræn kommer strømmende mod øst/sydøst langs tankgården (rød markering). Denne bølge er tilbageskylsbølgen fra udslippet mod nord-nordvest, dvs. gødningsvand udledt mod nord-nordvest har ramt jernbanevolden og skylles retur.

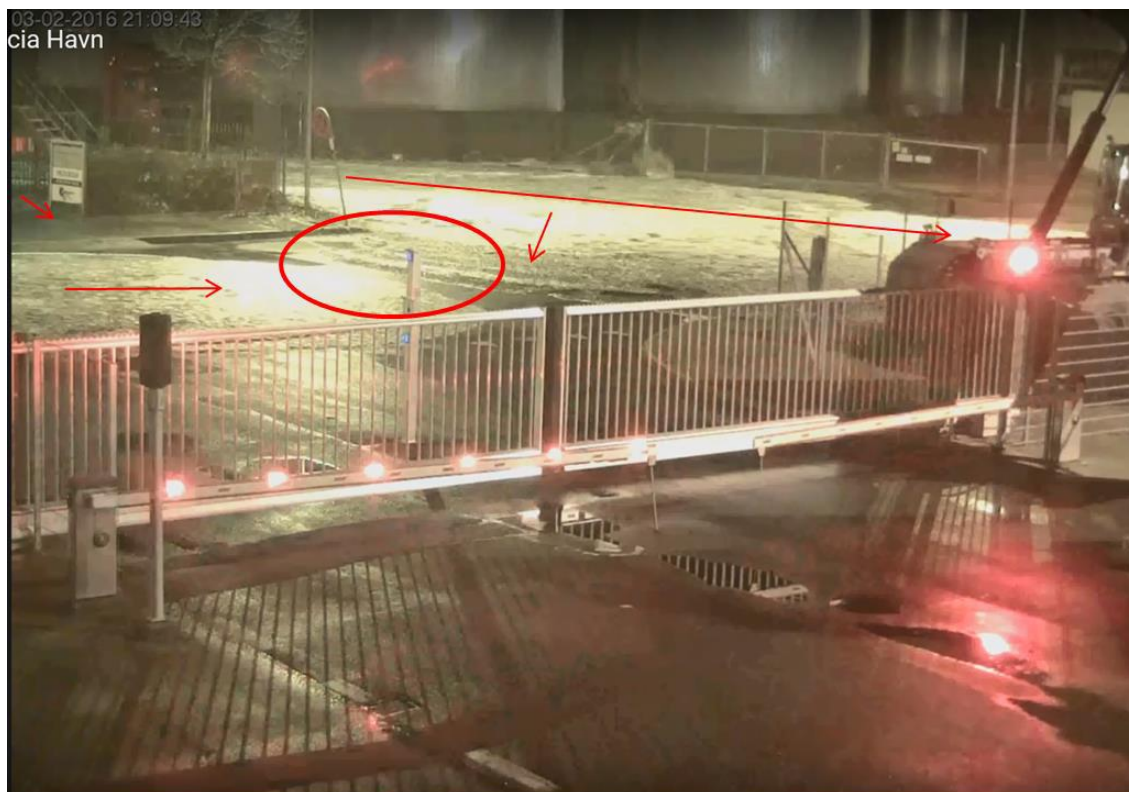
Kl. 21:09:43 (18 sekunder efter kollaps)

Gødningsvand fra vest og nord løber sammen på Møllebugtvej og strømmer øst mod havnen på/langs jernbanen og Nordkajen.

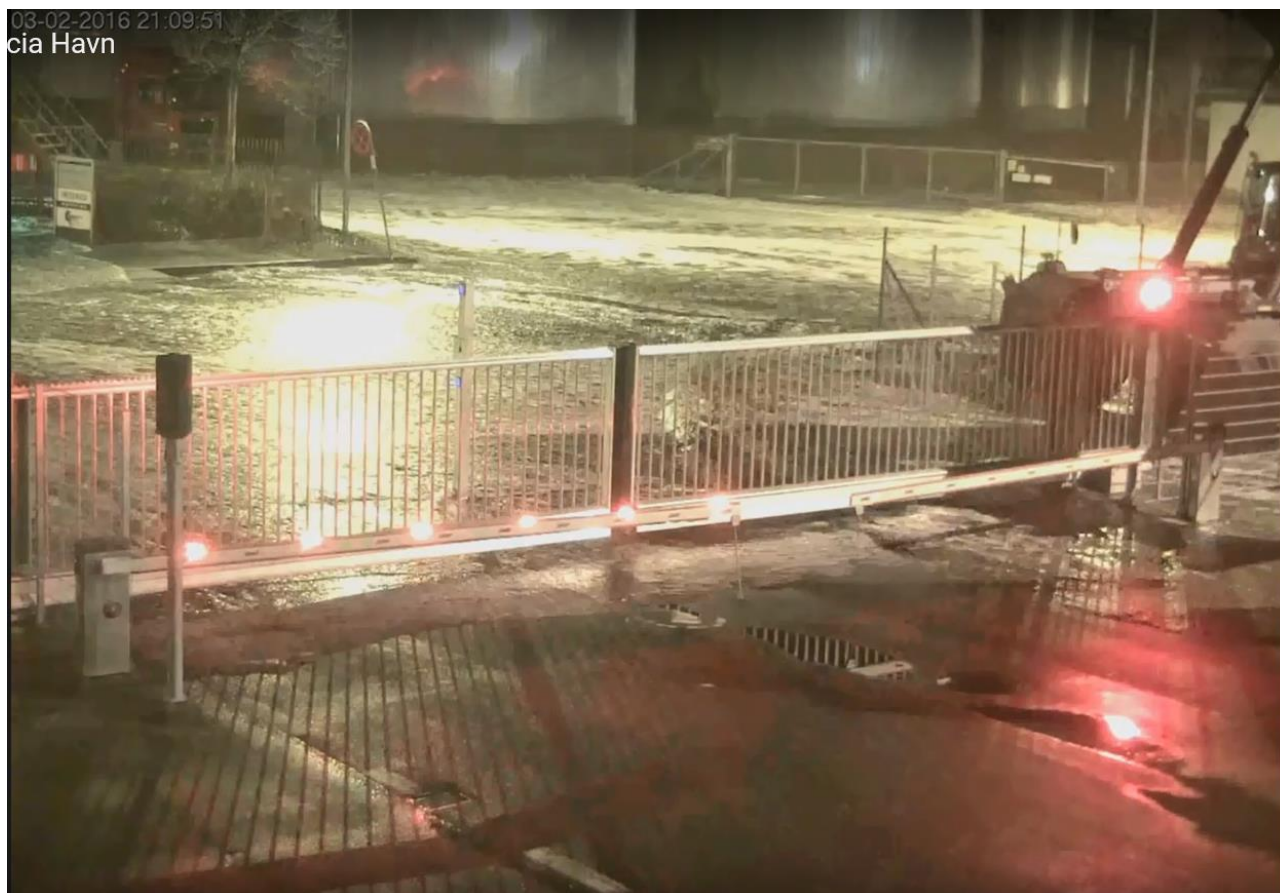
Kl. 21:09:51 (26. sekunder efter kollaps)

Gødningsvand begynder at strømme mod øst/sydøst til Pakhusvej også. Der ses støt strømning af gødningsvand fra vest og nord med retning mod øst/sydøst ad Pakhusvej, jernbanen og Nordkajen.

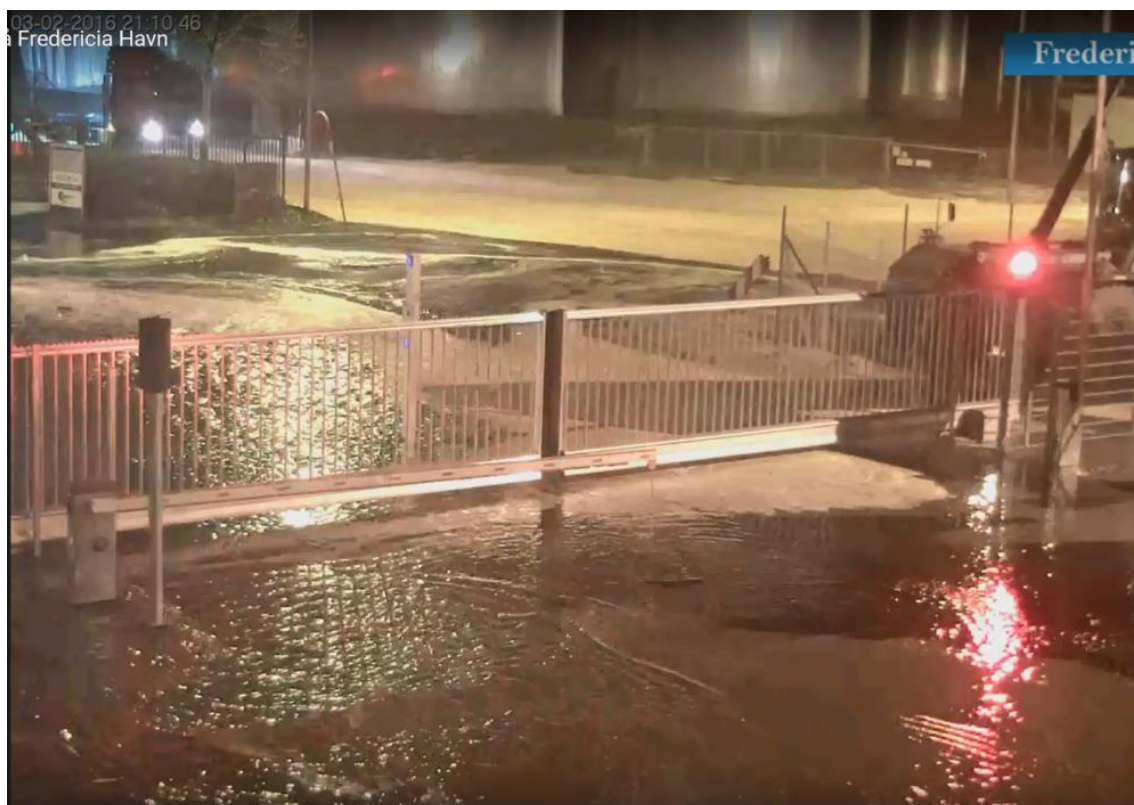
Kl. 21.10.46 (1 minut og 21 sekunder efter kollaps)  
Samme strømningsbillede

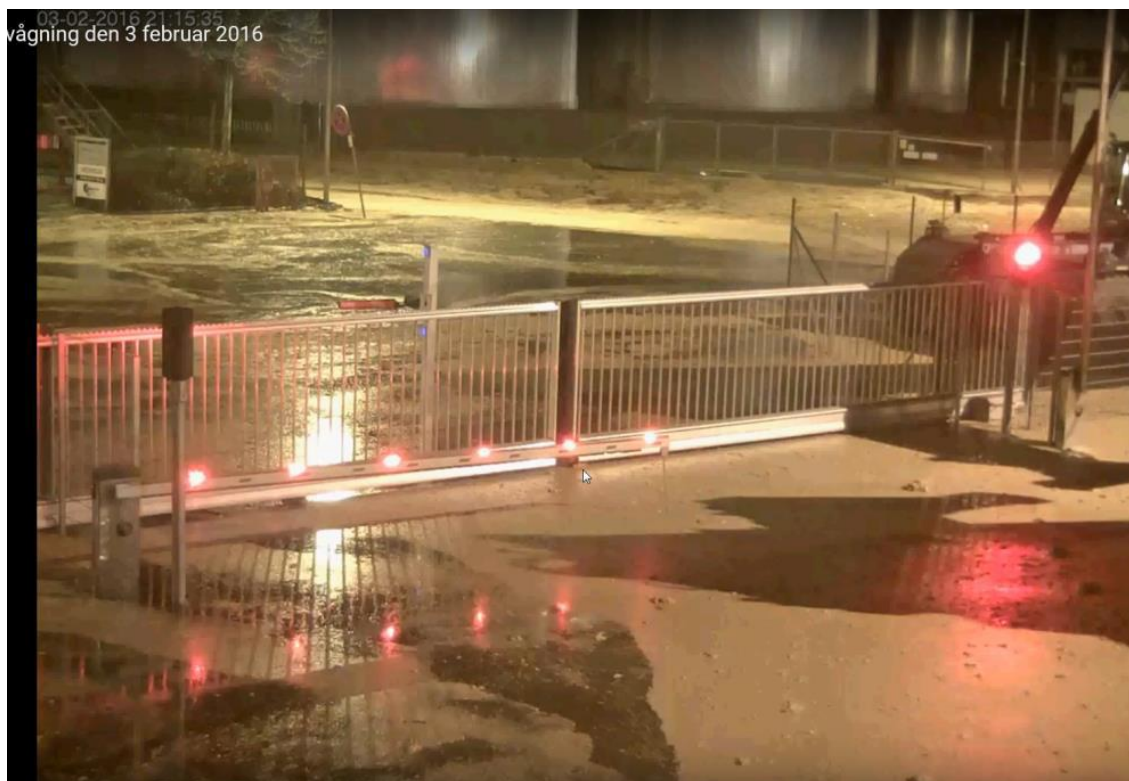
Kl. 21:15:35 (4 minutter og 49 sekunder efter kollaps)

Strømningen ad Pakhusvej aftager i hastighed, fortsat strømning mod Nordkajen. Videoen slutter 21.34.30 (ca. 25 minutter efter kollaps) med samme strømningssbillede.

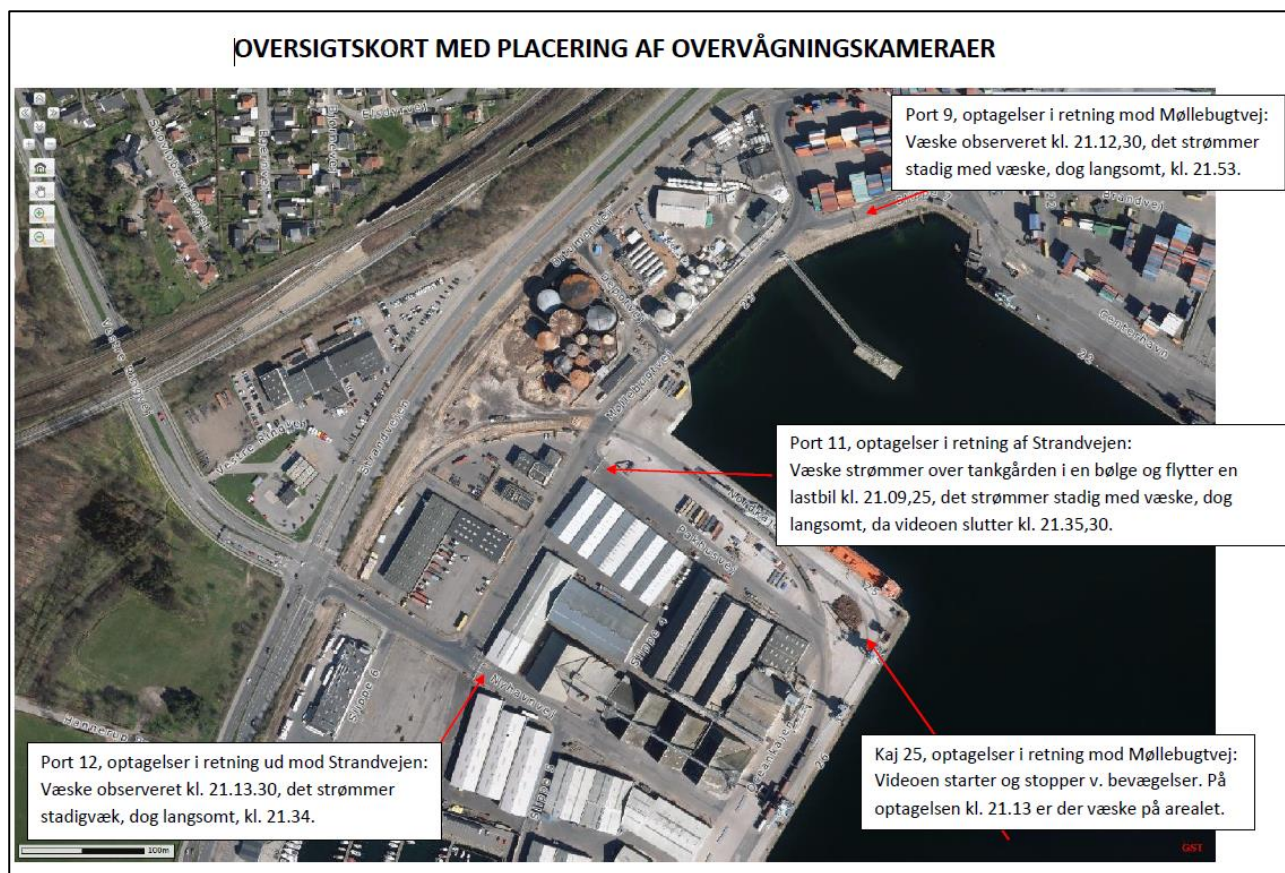
Fredericia Kommune har lavet nedenstående oversigtskort over spredningen af gødning, som det ses af ADP's videoovervågningskameraer på havnearealerne.
