Vejledning i etablering af vade- og vandingssteder ved vandløb.

Forfatter: Lars Sandberg, Biolog.

Denne tekst med tilhørende fotos er tænkt som en vejledning i, at lave et hensigtsmæssigt vade-/vandingssted i et vandløb.

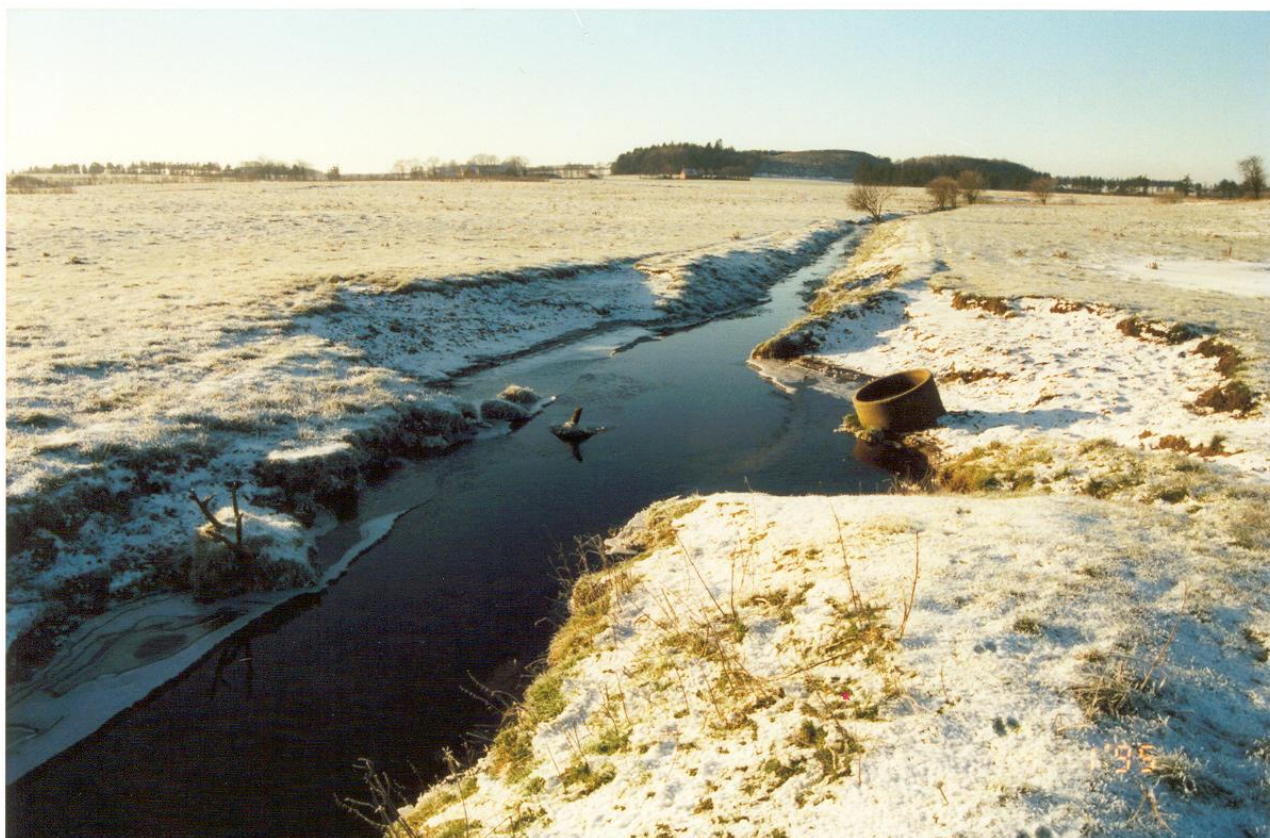
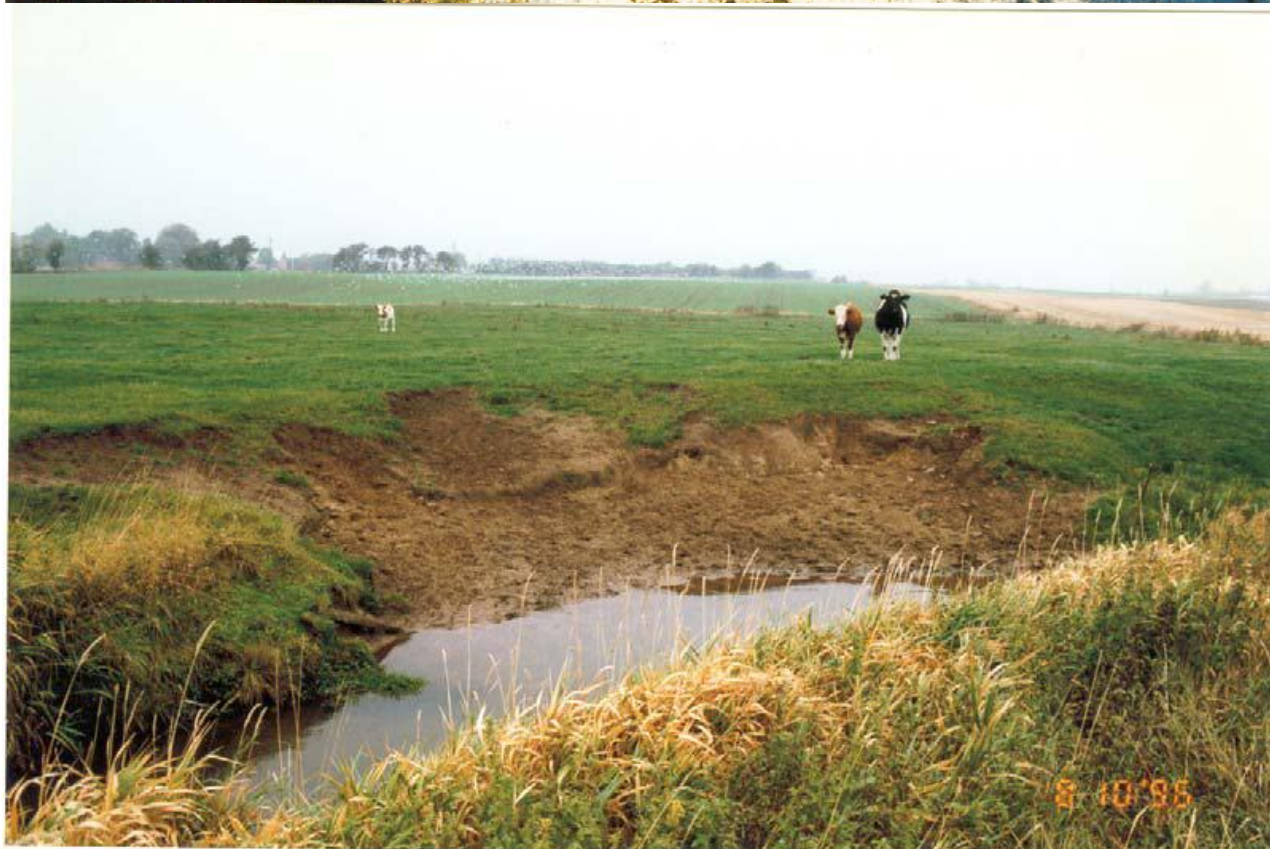
Forside billeder: Vandløb med uhensigtsmæssige vade- og vandingssteder, bemærk de store mængder borteroderet materiale. Materiale som oftest vil være at genfinde længere nedstrøms i vandløbet på strækninger hvor strømmen ikke er så stærk, at den kan holde sandet i bevægelse.

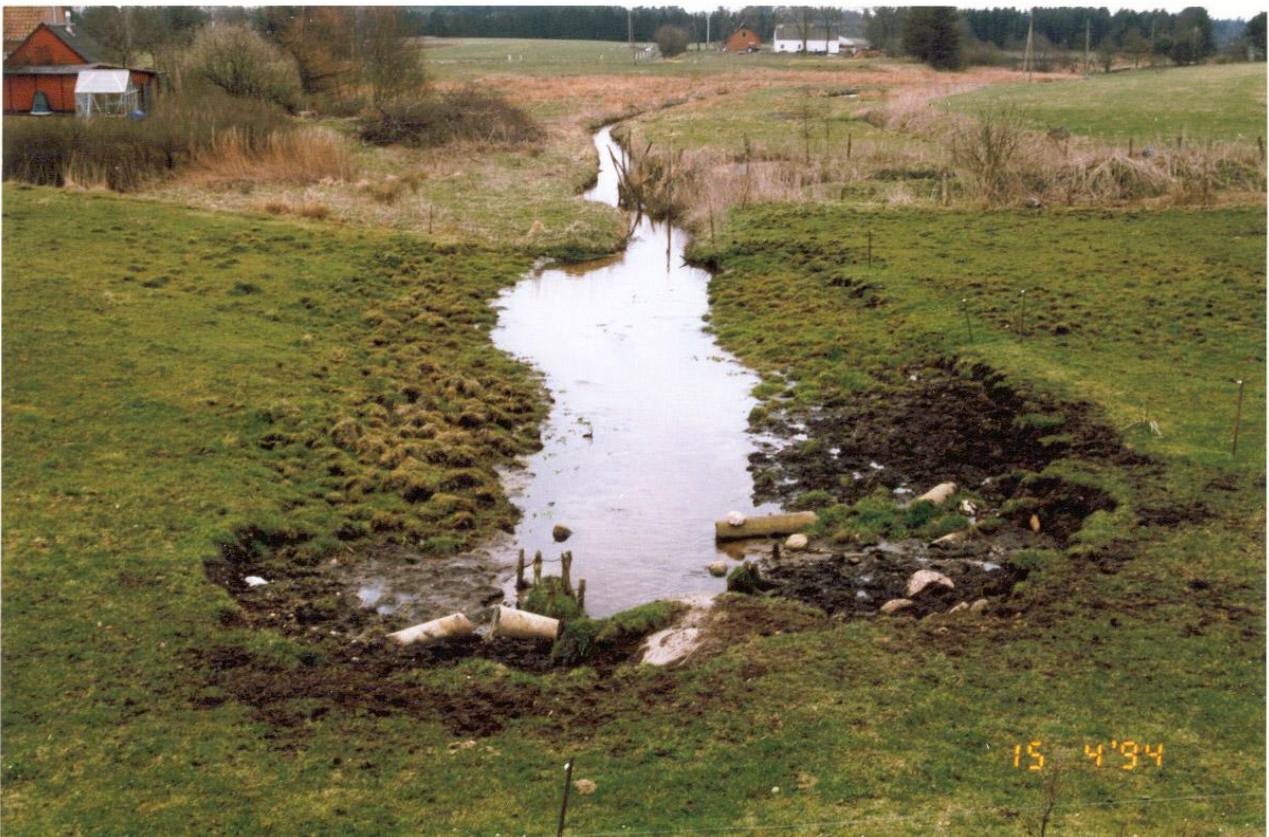
Figur 1. Viser en vandløbsstrækning, der er anvendt som vandingssted, bemærk hvor bred vandløbet er blevet, set i forhold til opstrøms.

Det vil være afhængig af det enkelte vandløbs karakteristika (vandføring, mængden af transporteret materiale m.m.). At en afhegning kan hjælpe samt, at det kan gå forholdsvis hurtigt viser nedenstående fig. 2 og 3. Lokaliteten er den samme som på figur 1 efter henholdsvis 4 og 8 år.

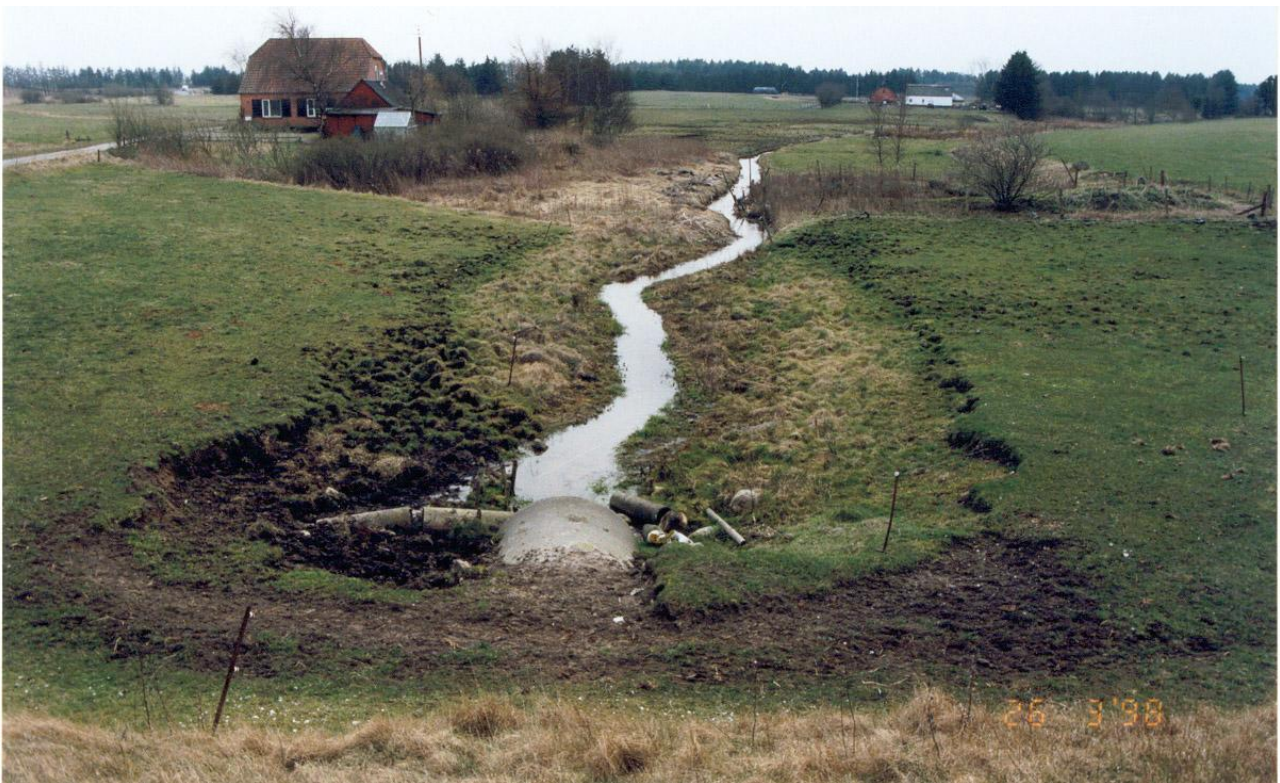
Figur 2. Samme vandløbsstrækning som i fig. 1, 4 år efter at der er foretaget en afhegning, bemærk indsnævringen af vandløbsprofilet.

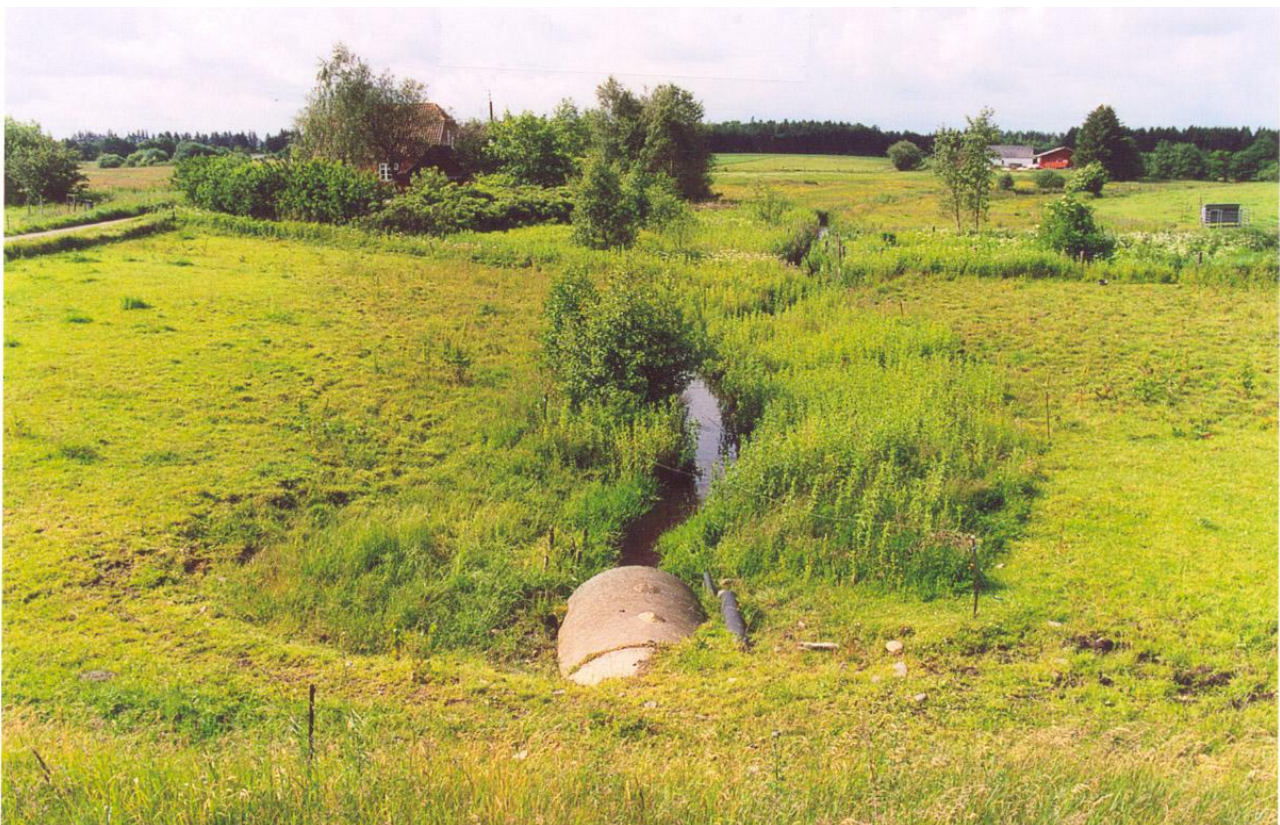
Figur 3. Samme vandløbsstrækning som i fig. 1 og 2 efter 8 års hegning.

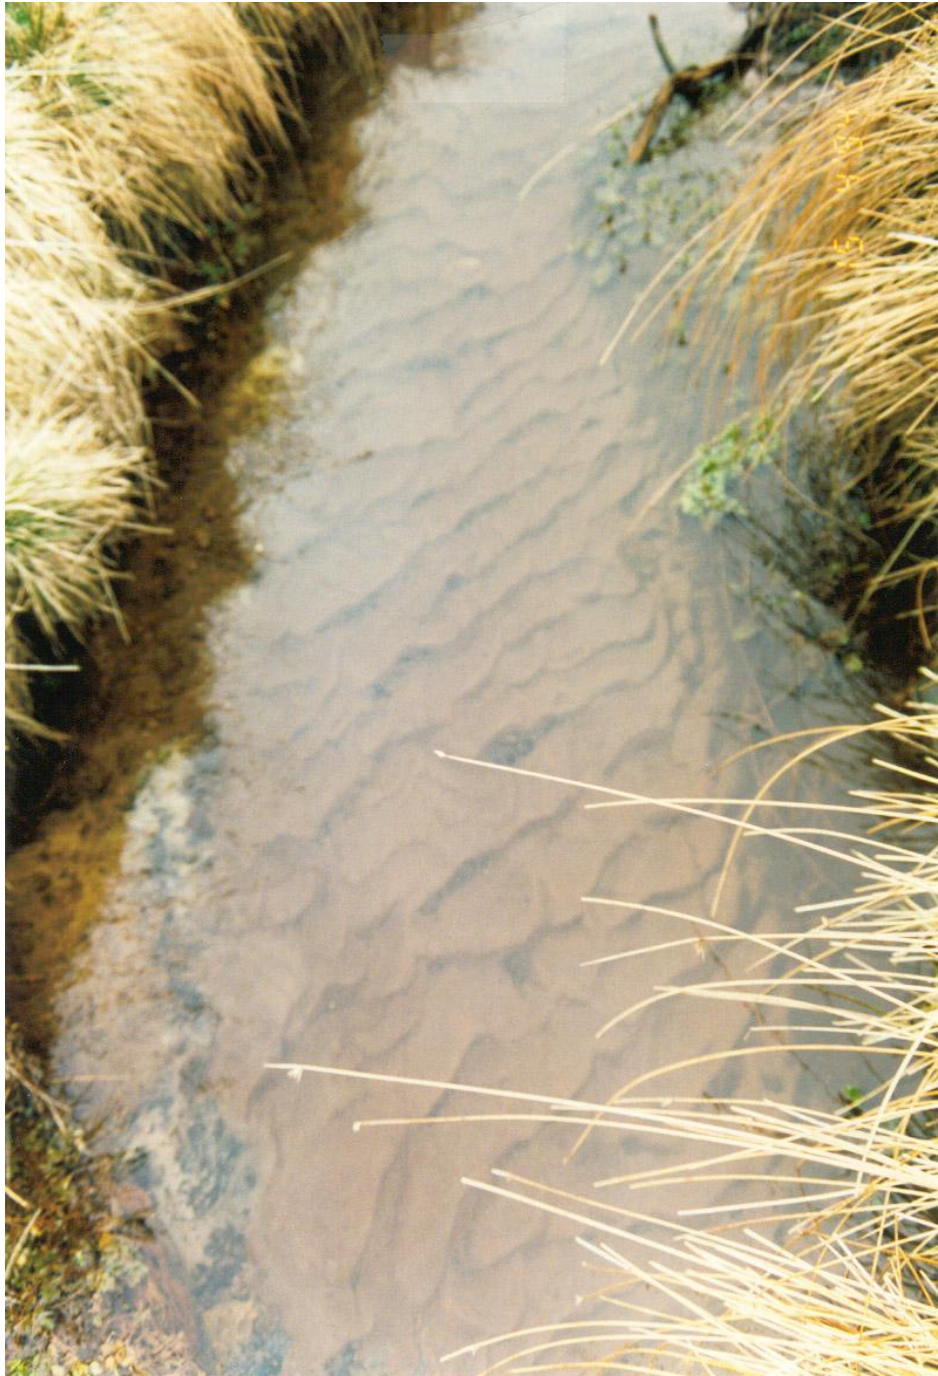
Figur 4. Viser en vandløbsbund bestående af ustabil sand, som er et meget dårligt levested for fisk og smådyr.

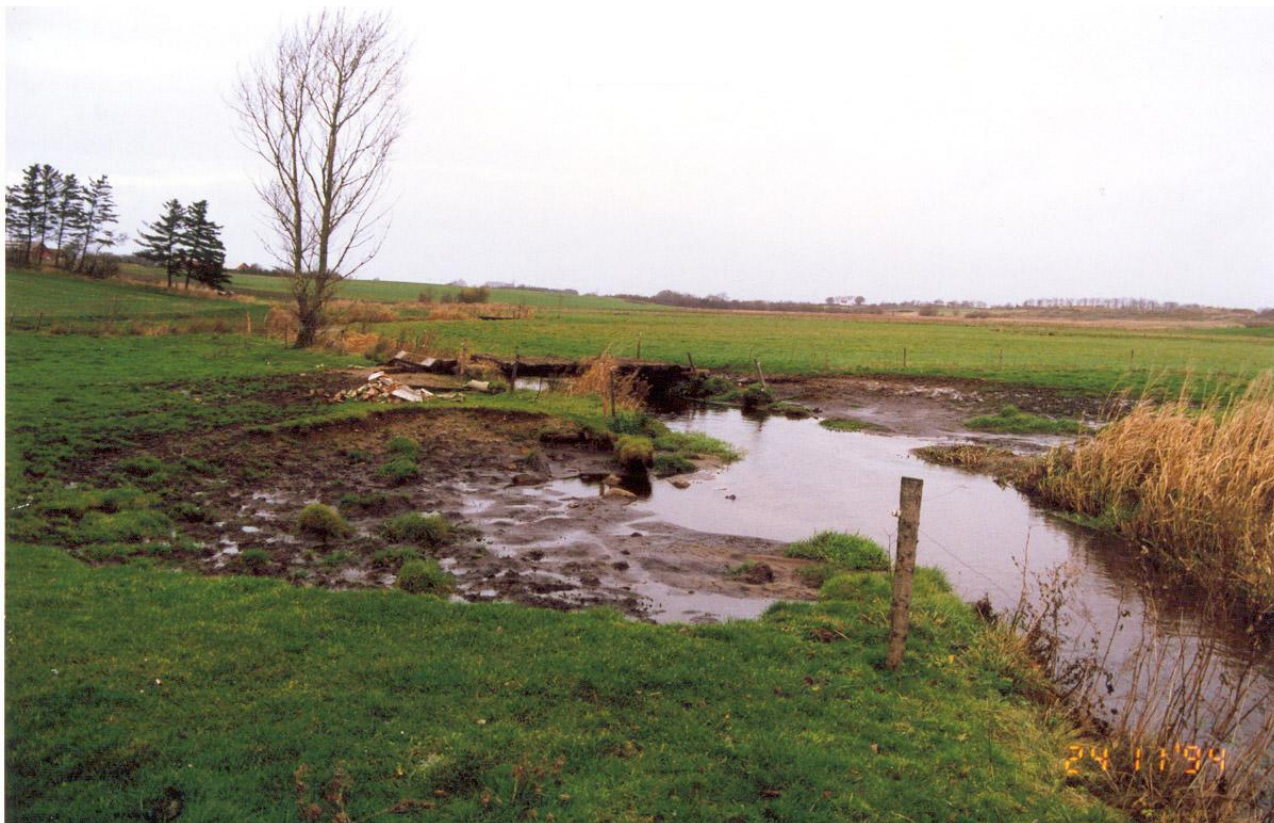
Figur 5. To uhensigtsmæssige vandingssteder overfor hinanden i et mellemstort vandløb, bemærk de mange kubikmeter borteroederet jord, "timeglasformet" vandingssted.

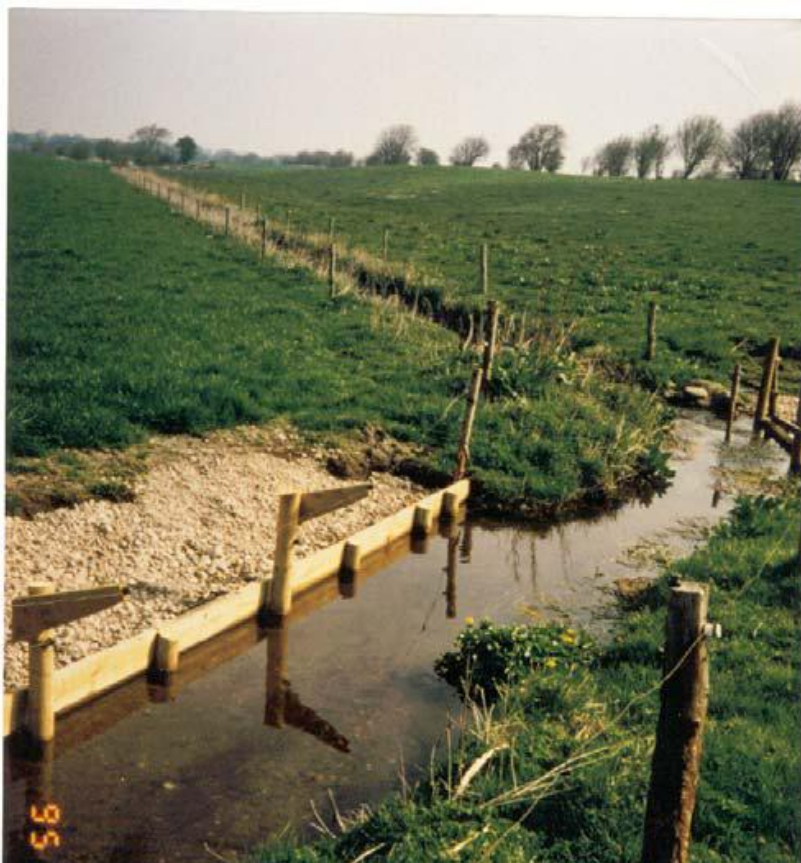
Figur 6. Viser et hensigtsmæssigt udformet vandingssted, med en fast forkant og hvor marken bagved er stabiliseret med udlagt grus.

Parallel med vandløbskanten nedgraves der kraftige tætsluttende træplanker, som har til formål at forhindre brinknedtrædning og udskridning.

I området bagved disse, ind imod marken udlægges der grus for at stabilisere det område af marken, som i kraft af vandingsstedet vil blive belastet meget.

Der hegnes som vist på figur 6 for, at hindre dyrene i at træde udover træplankerne og ud i vandløbet.

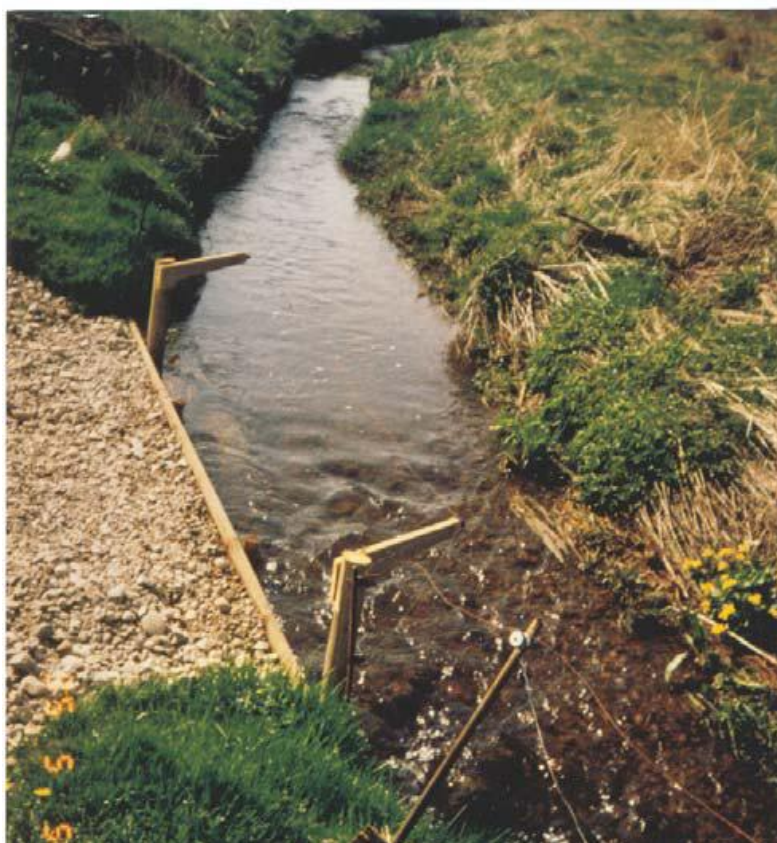
Figur 7. Som i fig.6. (Foto i fig. 6 og 7 venligst udlånt af Silkeborg kommune)

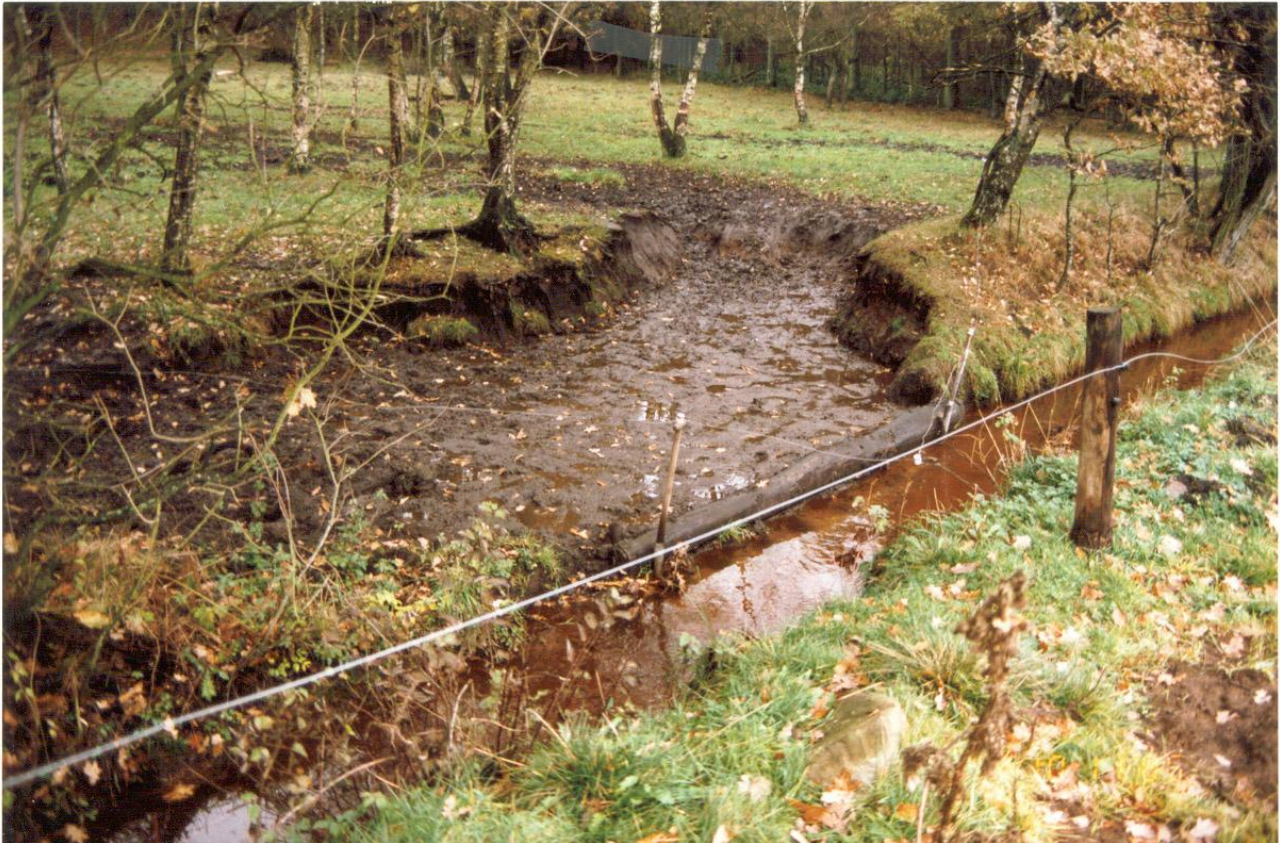
Figur 8. Viser et tilfælde hvor højdeforskellen mellem markens niveau og vandoverfladen i bækken, har været for stor. Dette har medført en stor erosion trods den faste forkant.

Denne løsning kan anvendes ved vandløb, hvor terrænet på marken bagved ikke har en særlig stor hældning ned imod vandløbet, og hvor højdeforskellen mellem vandoverfladen og marken ikke er særlig stor. Hvis området ned imod vandløbet hælder for meget, eller hvis højdeforskellen mellem marken og vandoverfladen er for stor, vil en fast forkant på vandingsstedet ikke hjælpe meget. Store mængder materiale vil til trods for den faste forkant alligevel blive transporteret ud i vandløbet, se figur 8.

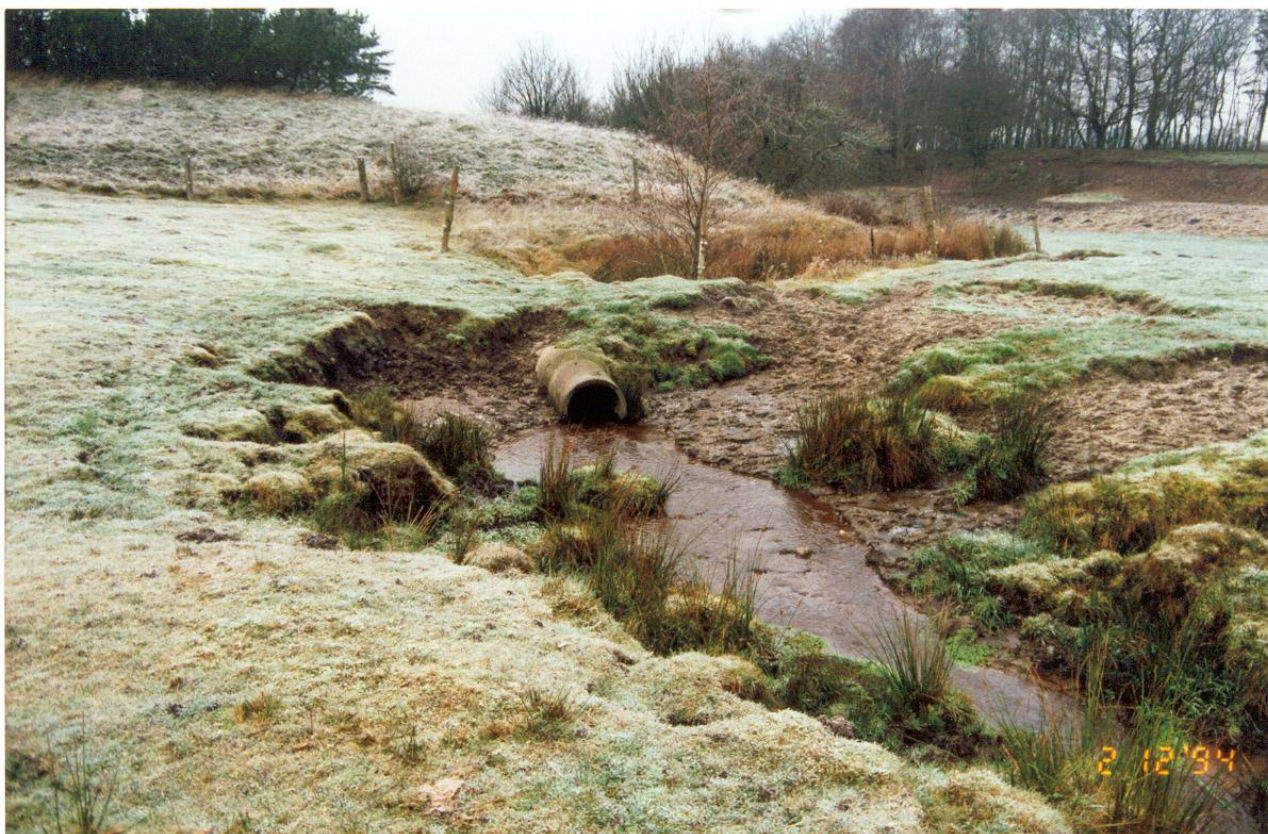
Figur 9. Her har erosion som følge af kreaturernes færden medført et bredt vandløb med lavere vandstand i forhold til røret, på denne måde er der her blevet skabt en selektiv spærring.

Uhensigtsmæssige vandingssteder kan endvidere risikere, at blotlægge rørlagte dele af et vandløb og på denne måde danne nye spærringer se også figur 9.

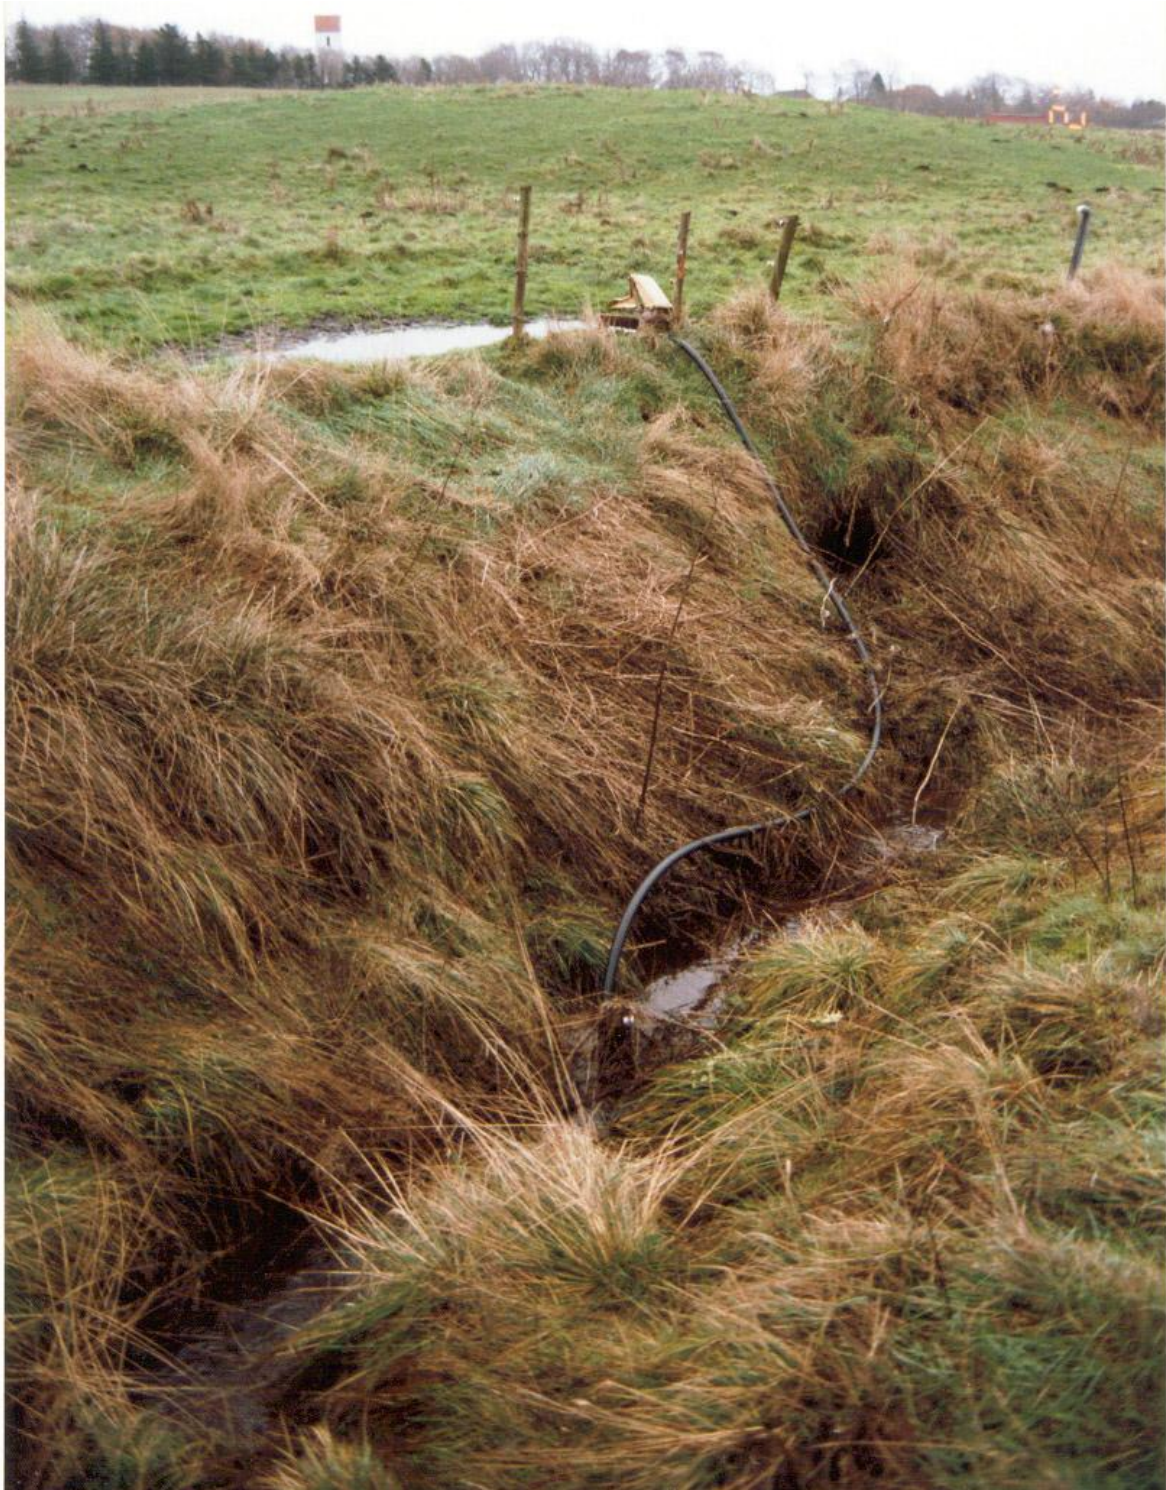
Figur 10. Viser en mulepumpe, der henter vandet op på et sted, hvor niveauforskellen mellem marken og vandoverfladen i vandløbet er på min. 2 meter.

Det mest hensigtsmæssigt indrettede vandingssted får man ved at anvende en mulepumpe, en vinddreven vandpumpe eller lign. Mulepumpen leverer rent, friskt og køligt drikkevand til dyrene, og den kan hente vand op fra selv dybt nedgravede vandløb.

Det vil være en god ide, at fastgøre indsugningsslangen til en synlig, solid pæl i vandløbet, på denne måde sikres indsugningsåbningen imod tilstoppelse, og ved vedligeholdelsesarbejder bliver man opmærksom på hvor slangen ligger. Den vinddrevne vandpumpe er sammen med et vandreservoir (badekar eller lign.) også en hensigtsmæssig måde, at bringe vand op til dyrene. Dog må vindmøllen ikke anbringes som vist på figur 11, idet den herved kan være i vejen ved vedligeholdelsesarbejder. Vindmøllen skal være anbragt fri af vandløbet.

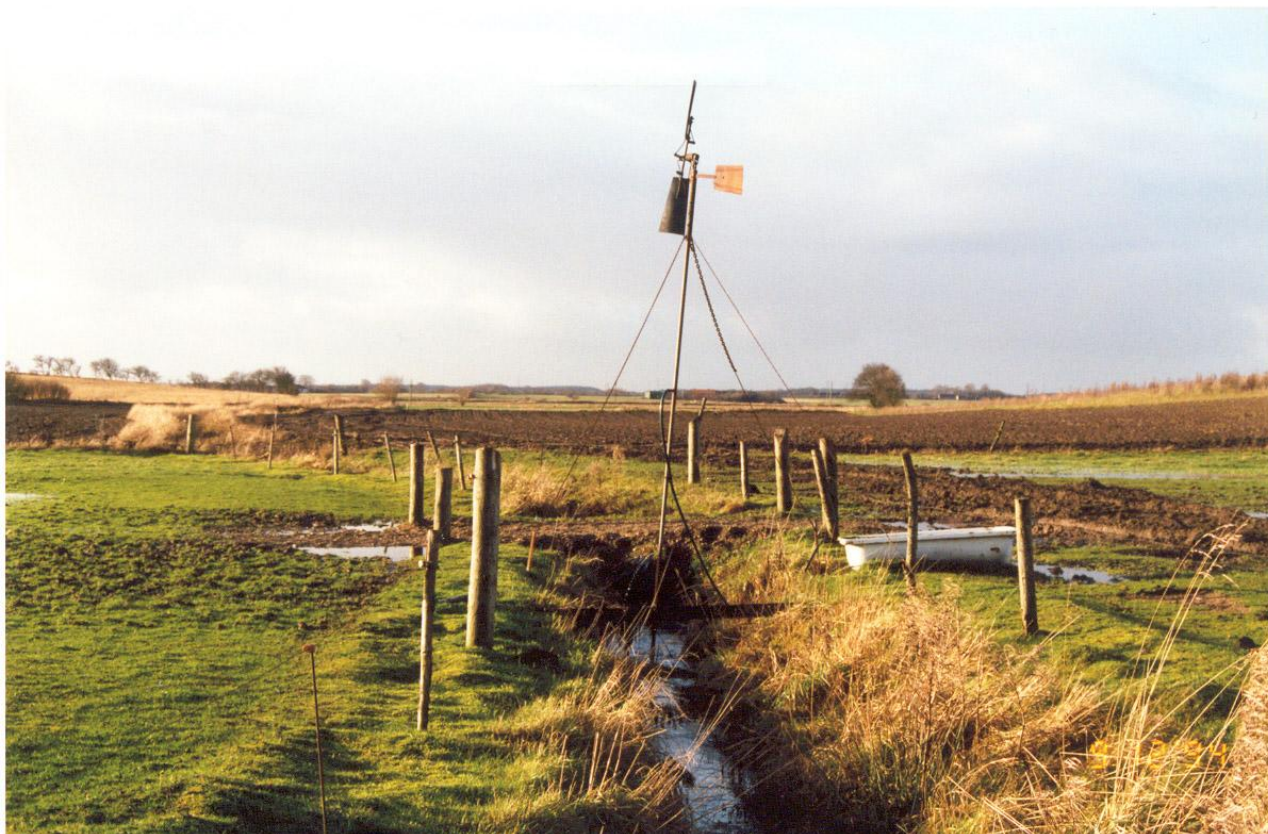
Figur 11. Den vinddrevne vandmølle

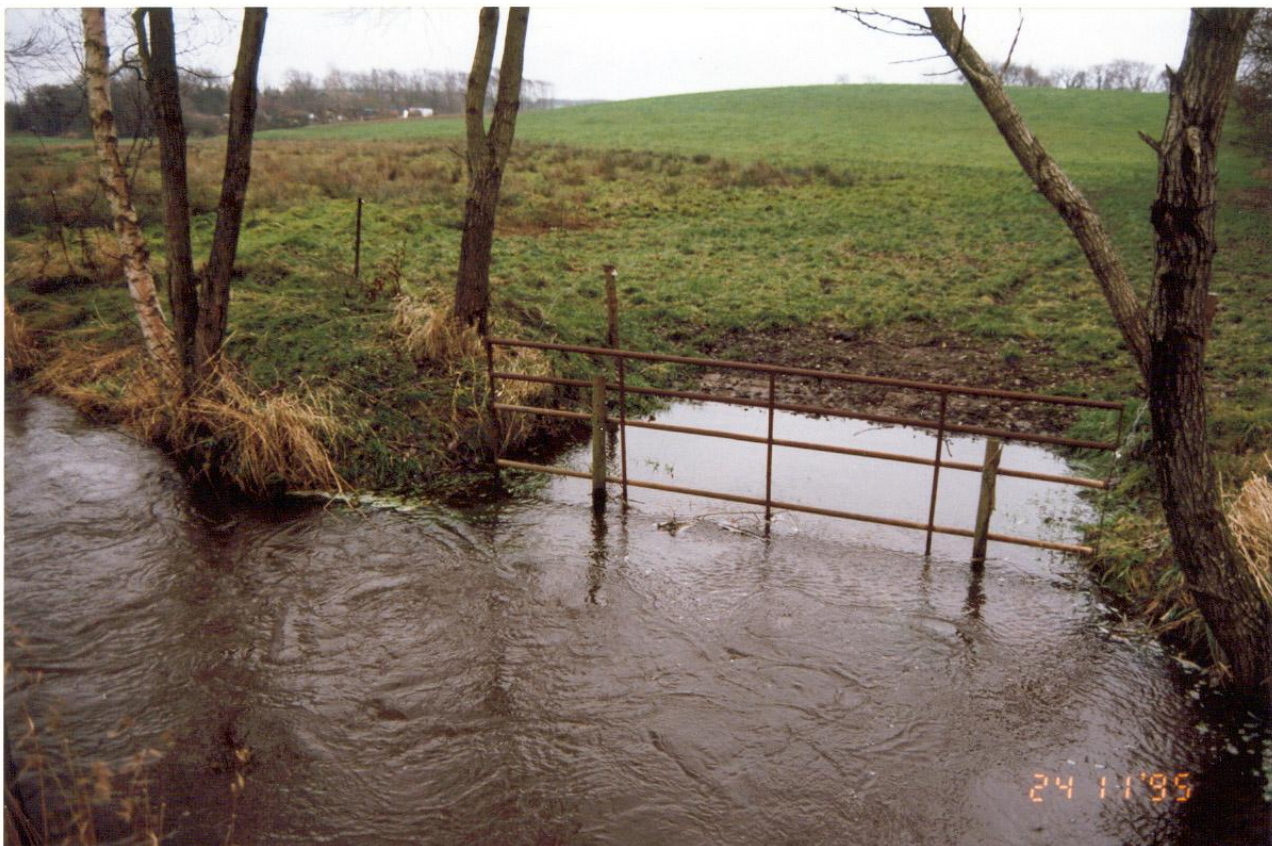
Figur 13. Et vandingssted efter vandløbslovens bogstav.

Figur 13 er et sådan eksempel på et vandingssted, der overholder vandløbslovens bogstav. Det bør her tilføjes, at så længe terrænet bagved ikke hælder for meget, er denne løsning acceptabel. Hvis terrænet havde hældt noget mere ned imod vandløbet, ville vi her have set en tilsvarende borterosion af brinkmateriale pga. den manglende faste forkant og grusstabilisering.

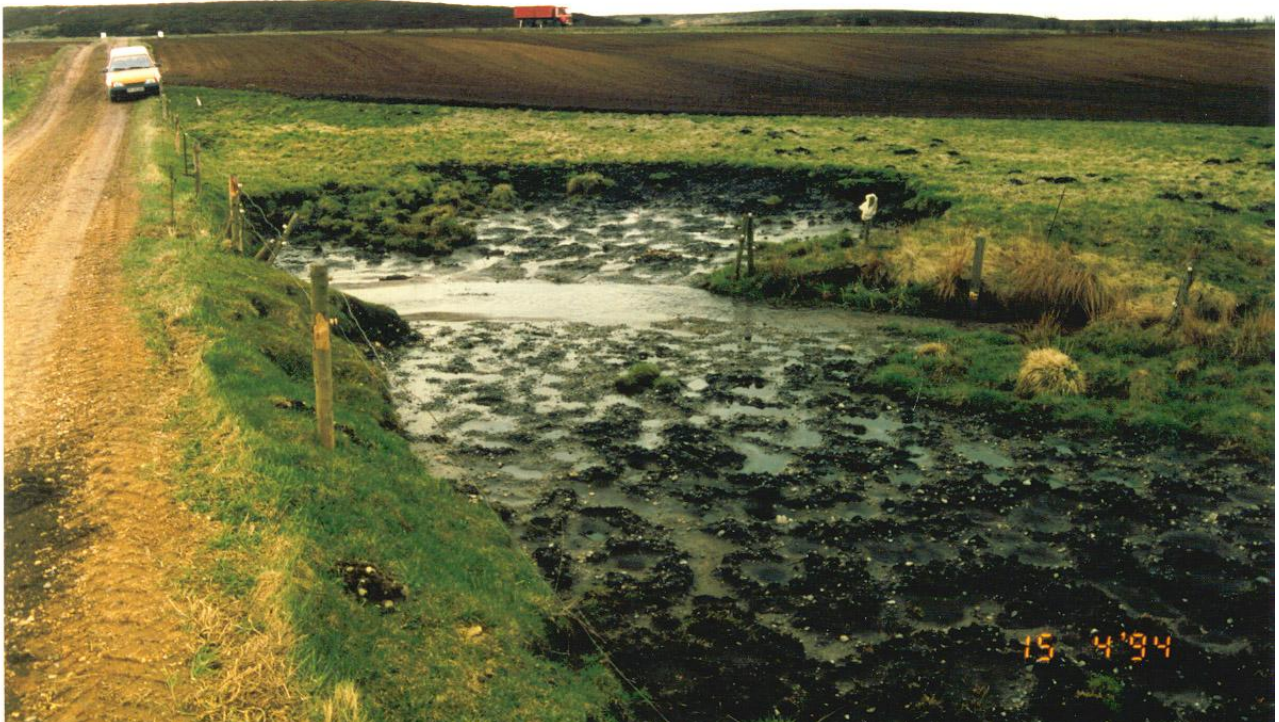
Figur 14. Viser hvor store mængder materiale, der er borteroderet i forbindelse med en kreaturovergang.

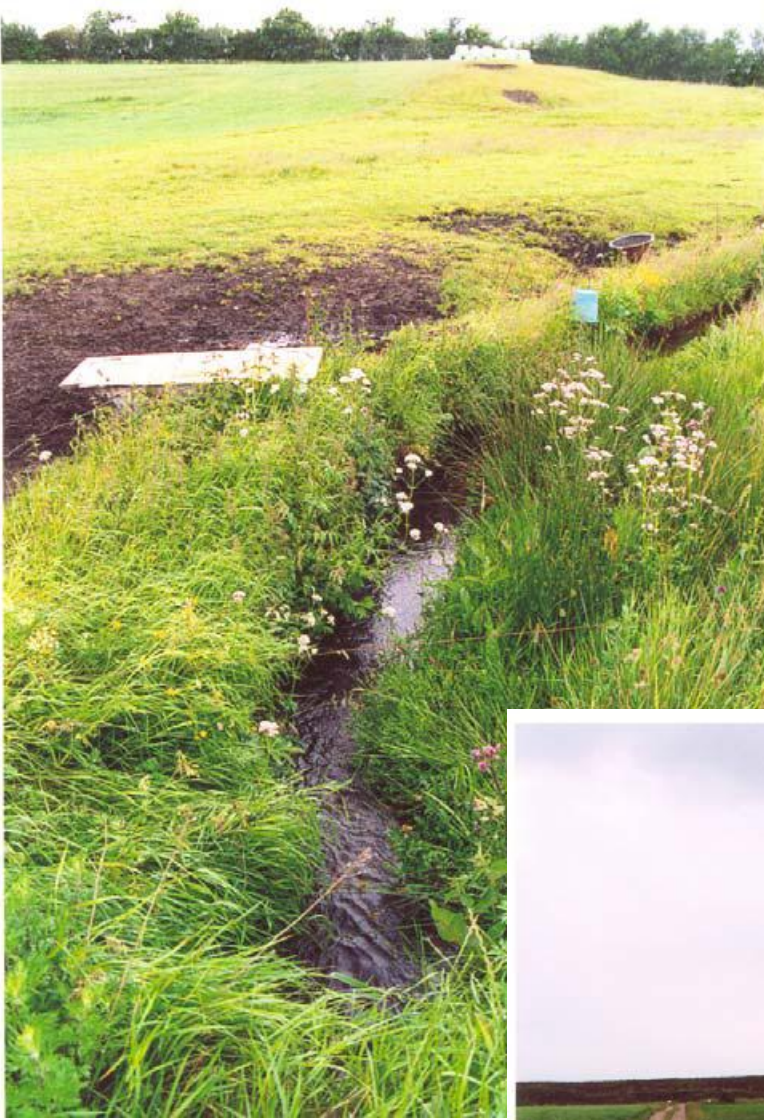
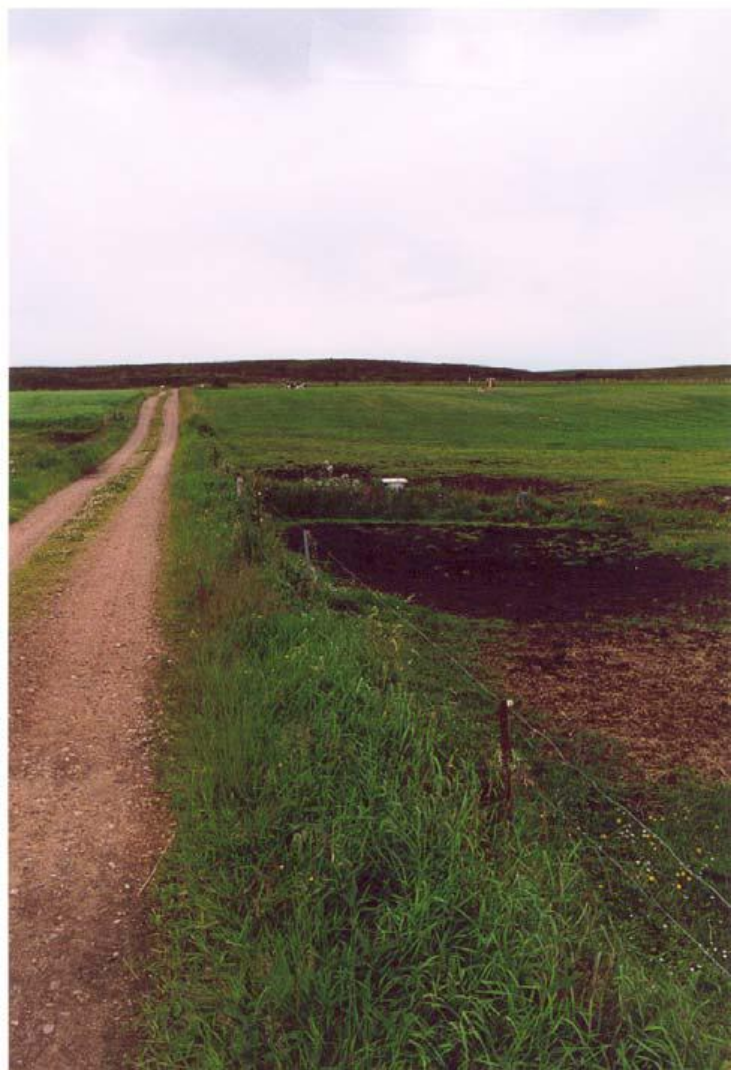
Figur 15. Samme vandløbslokalitet som i figur 14. Efter etablering af afhegning har vandløbet retableret sig ganske smukt, nærbillede af lokaliteten ses i fig.15a.

At forholdene i det enkelte vandløb relativt hurtigt kan forbedres viser de næste to billeder i figur 15. Lokalteten er den samme som i fig. 14. Der er foretaget en afhegning af vandløbet og etableret en anden passage for kreaturerne. Der er gået 8 år mellem billederne.

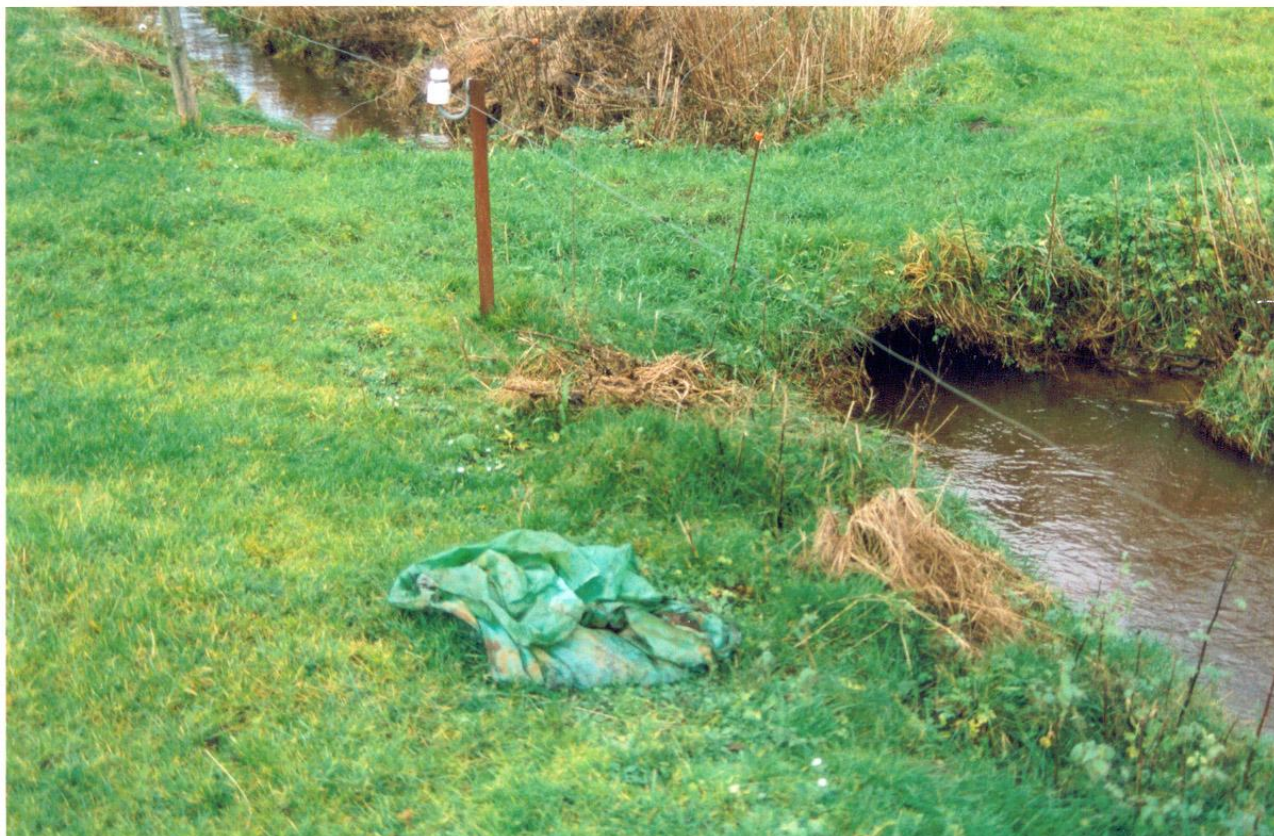
Figur 16. En velanlagt passage over et vandløb, bemærk den høje vandstand i røret, som sikre en tilfredsstillende passage af smådyr og fisk.

Vær opmærksom på, at få gravet cementrøret godt ned i vandløbsbunden en tommelfingerregel er, at 1/3 af rørets diameter skal være nedgravet.

På denne måde virker røret ikke som nogen spærring for op- og nedstrøms passagen af smådyr og fisk.

Røret skal endvidere være så stort, at det kan føre vandløbets maksimalvandføring.
