Fotos fra overvågningsvideoen fra ADP

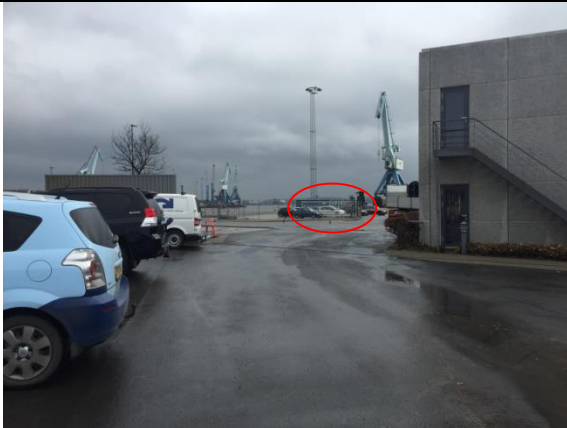
Videoovervågningkameraet set fra Fr. Shipping og med Lillebælt bag kameraet.

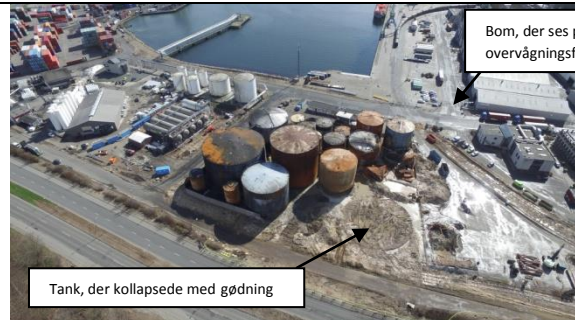
Oversigtskort. Der er ca. 60 meter fra overvågningskameraet til nærmeste kajkant. Der er ca. 140 meter fra centrum af den kollapsede tank til nærmeste kajkant. (foto fra droneoptagelse 8. april 2016)

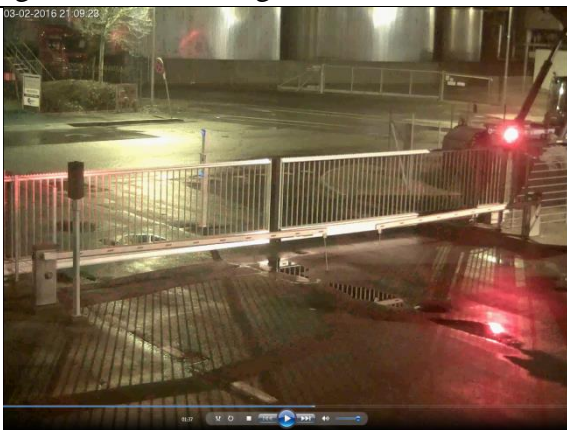
Området før tankenes kollaps

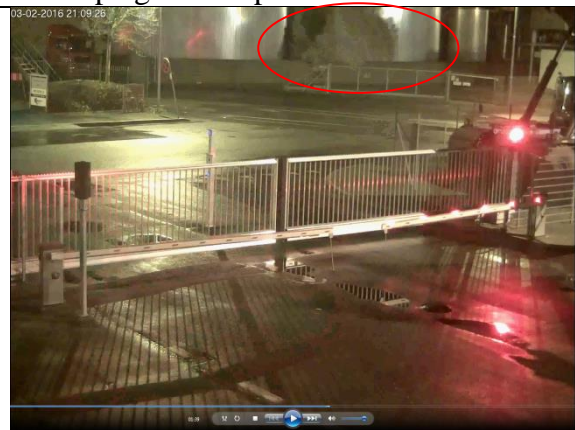
Gødningstanken er kollapsedet, og det ses, hvordan der strømme gødning ud mellem tankene

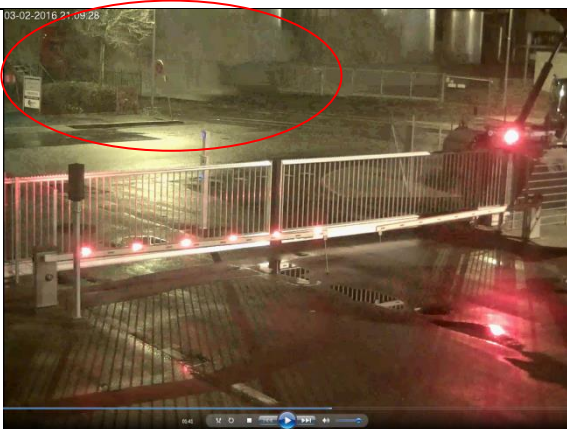
Store mængder gødning skyller henover førerhuset i lastbil

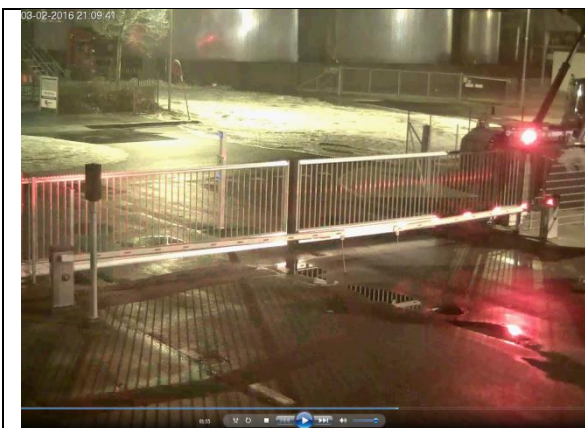
Gødning på vej mod havne fra flere sider

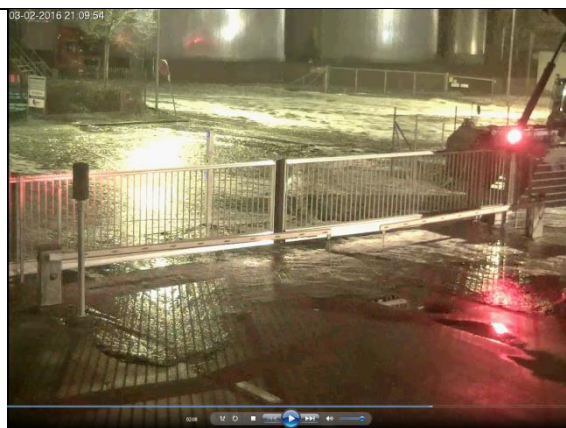
Overfladeafstrømningen er så voldsom, at kun begrænsede mængder gødning vil kunne nå at løbe i rendestensbrønde, langt størstedelen løber forbi. Der er gået 30 sekunder fra gødningen først registreres.
