### Fotos fra overvågningsvideoen fra ADP

## Kronologisk hændelsesforløb hos Fredericia Spildevand og Energi A/S i forbindelse med ulykke på Dan Gødning den 3.2.2016:

## Notat om overvågningsresultater i Lillebælt efter gødningsudslip

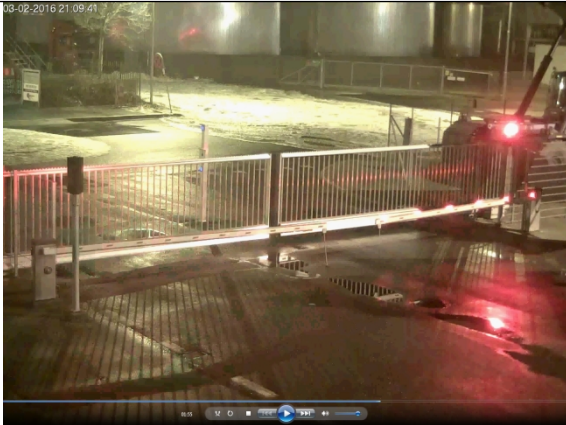
Gødning på vej mod havne fra flere sider

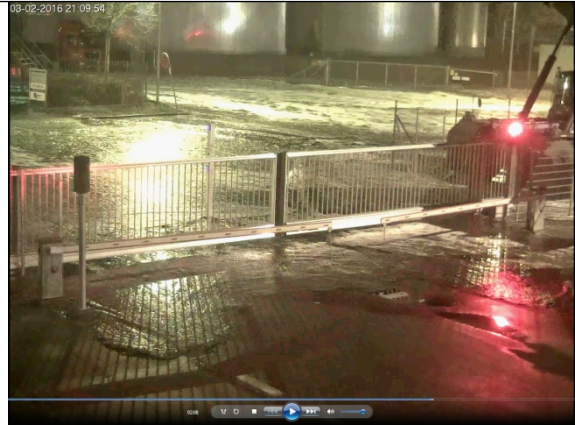
Overfladeafstrømningen er så voldsom, at kun begrænsede mængder gødning vil kunne nå at løbe i rendestensbrønde, langt størstedelen løber forbi. Der er gået 30 sekunder fra gødningen først registreres.

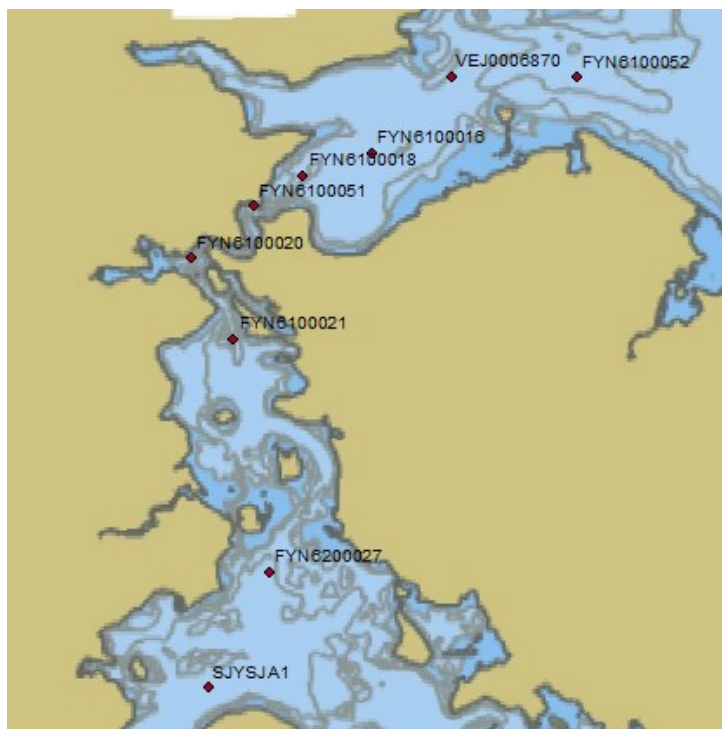
Derudover blev der den 29. februar udført et specialtog ned gennem Lillebælt omfattende 9 åbne stationer.

Stationer overvåget d. 29. februar 2016
