## **Foreløbig vurdering af omfanget af udslippet af kvælstof til Lillebælt fra Dan Gødning A/S**

### **Konklusion**

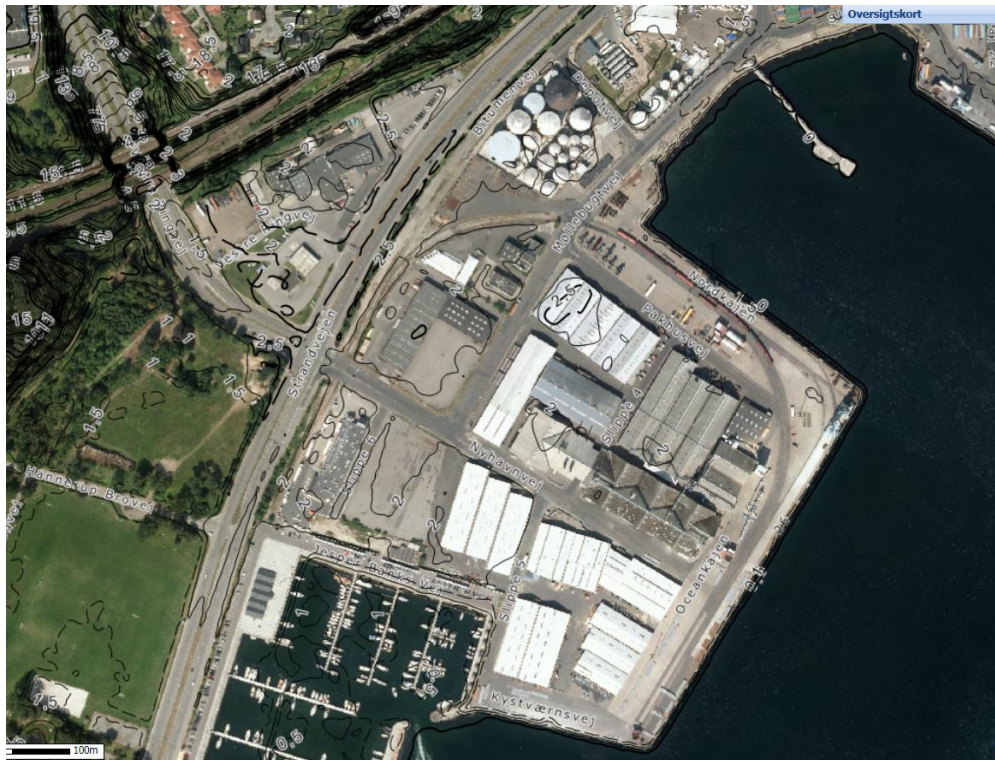
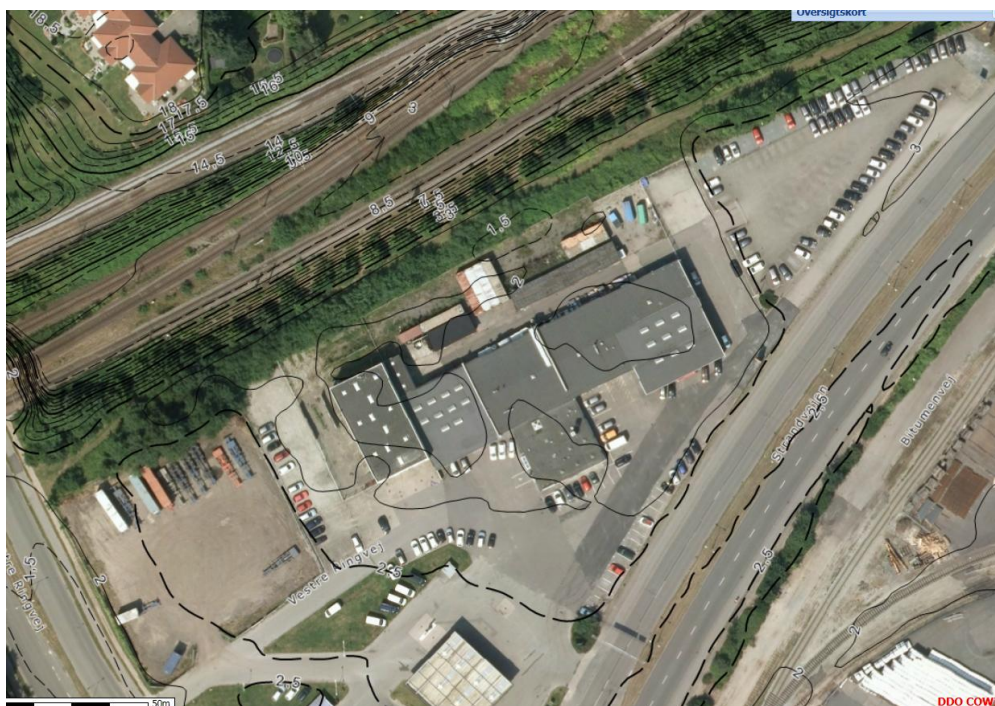
Hele området har terrænhældning i retning af Lillebælt. Den grønne sti bag Autohuset Vestergaard (kommunens areal) skråner kraftigt opad mod nord (jernbanedæmning), men har fald i retning af Autohuset Vestergaard mod syd. Tankene og det berørte område ligger meget tæt på Lillebælt.

Øjenvidner har oplyst, at en ”flodbølge” af gødning skubbede biler op ad skråningen. Fredericia Kommune vurderer, at gødningen er løbet retur i retning af Lillebælt efter at være blevet stoppet af skråningen op mod jernbanen.

En overvågningsvideo fra Pakhusvej og i retning af Møllebugtvej viser en kraftig strømning af gødning fra flere retninger, der løber direkte i retning af Lillebælt. Væskemængden er så stor og strømningshastigheden så høj, at det kun kan have været en meget begrænset del af væsken, der løb i rendestensbrønde. Resten er via overfladeafstrømning løbet ud over kajkanten og i Lillebælt. Kajkanten har ingen overhøjde til tilbageholdelse af større spild.

Et videoovervågningskamera på Møllebugthavnen har optaget spredningen af gødning set fra Pakhusvej og mod nord i retning af Møllebugtvej. Videoen viser store mængder gødning, der strømmer fra flere retninger og med direkte kurs mod Lillebælt. Der er tale om stå store mængder gødning med så stor strømningshastighed, at der ikke vil kunne nå at ske væsentlig fordampning af gødning i den korte tid det tager gødningen at nå Lillebælt.
