## **BILAG 16 MARINBIOLOGISK UNDERSØGELSE KAJ 19**

ETABLERING AF NY RO/RO KAJ 23 OG FORLÆNGELSE AF KAJ 19 I FREDERICIA HAVN  
PROJEKTNUMMER 23.1000.56

Marinbiologiskundersøgelse i forbindelse med etablering af ny krydstogtkaj og ny lystbådehavn, Fredericia Havn

**Emne** : **Havbundsoverflade og marin flora og fauna**

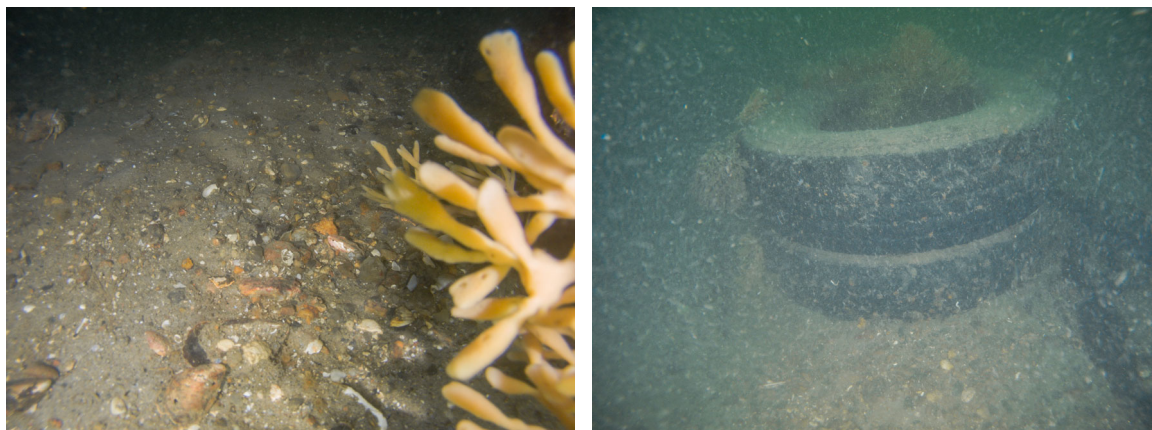
| Station | Dybde<br>(m) | UTM_X<br>32N WGS84 | UTM_Y<br>32N WGS84 | Substrat |
|---|---|---|---|---|
| St 6 | 12,0 | 547.648 | 6.157.253 | Grus, skærver, småsten og sand. Lastbildæk/fender. |

Figur 10: Udvalgte foto illustrerende substratforhold, flora og fauna på station St. 6; 12,0 m.

Flora: Sukkertang (*Saccharina latissima*) - muligvis løstliggende.

Fauna: Eremitkrebs (*Pagurus bernhardus*), Sønamone (*Sagartiogeton* ssp.), Alm. konk (*Buccinum undatum*), Alm. Søstjerne (*Asterias rubens*), Alm Sønamone (*Metridium senile*), Kutling (*Pomatoschistus* ssp.) og Gevirsvamp (*Haliclonia oculata*).

Anomali: Tabte lastbildæk, der formådes at have været anvendt som fender.

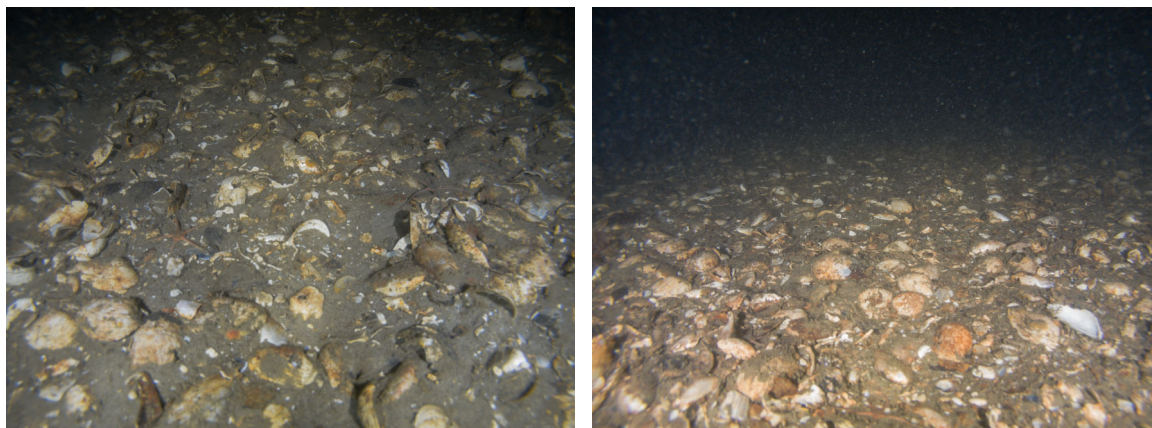
| Station | Dybde<br>(m) | UTM_X<br>32N WGS84 | UTM_Y<br>32N WGS84 | Substrat |
|---|---|---|---|---|
| St 8 | 21,5 | 547.077 | 6.156.906 | Blødbund med skaller af sand- og blåmusling. |

Figur 12: Udvalgte foto illustrerende substratforhold, flora og fauna på station St. 8; 21,5 m.

Flora: Ingen registreret.

Fauna: Slangestjerner (*Ophiura ssp.*) og Blåmusling (*Mytilus Edulis*).
