# OPTIMERING AF KYSTBESKYTTELSE VED FREDERICA ØSTERSTRAND

APRIL 2023

| Projektnavn | Kystbeskyttelse på Østerstrand |
| Kunde | Fredericia Kommune |

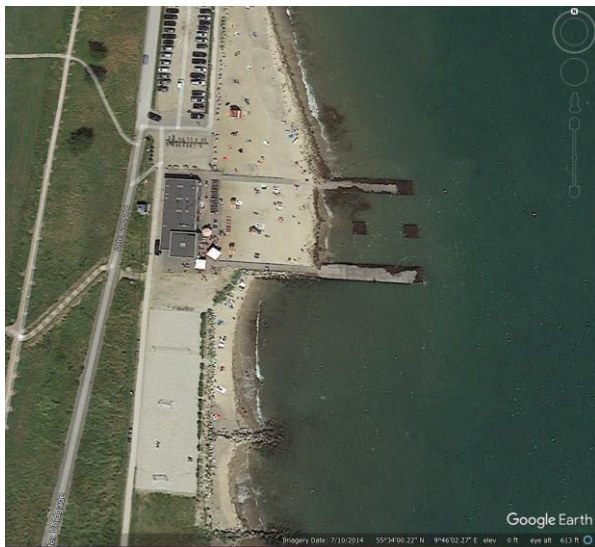
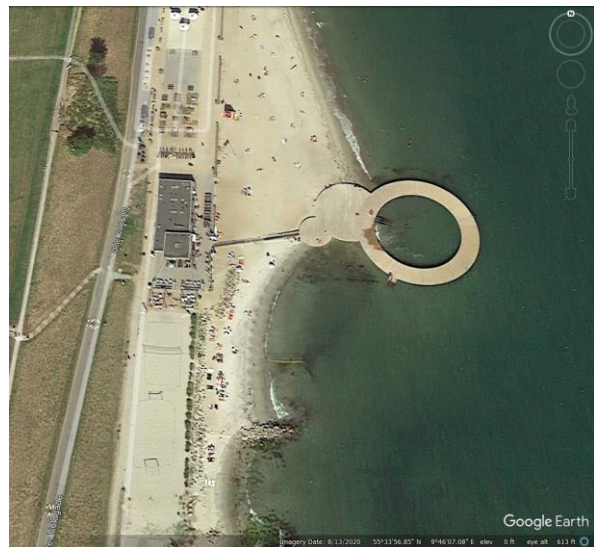
Der lå tidligere to større høfder på det sted Cirkelbroen ligger i dag, som havde markant virkning på kysten, se Figur 2-2.

Cirkelbroen blev anlagt i 2017, se Figur 2-3. Kommunen oplyser, at der i den forbindelse blev udført strandfodring på begge sider af Cirkelbroen. Stranden er i dag bred og attraktiv nord for Cirkelbroen, se Figur 2-4. Stranden syd for Cirkelbroen bærer i dag præg af erosion.

Figur 2-2 Stranden omkring Cirkelbroen, 10.2014 til venstre, 08.2023 til højre

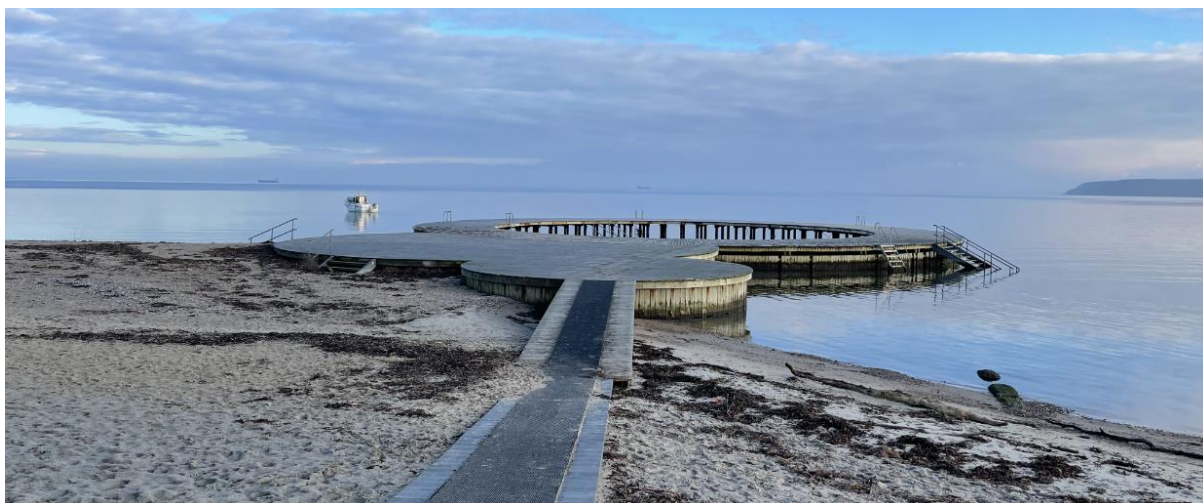
Der er pæle under den yderste del af Cirkelbroen og spunsvæg under den inderste del. Spunsvæggen blokerer en del af den kystparallelle sedimenttransport, hvilket stabiliserer stranden nord for. Der er dog stadig sedimenttransport langs kysten mod syd, som så vandrer udenom spunsvæggen og derved under den del af badebroen, der står på pæle.

Der er en trappe ned til sandbunden indenfor Cirkelbroen. Der er udfordringer med uroligt vand og bølger for de badende i midten af Cirkelbroen som følge af, at bølgerne reflekteres af den runde spunsvæg.

Figur 2-3 Cirkelbroen, 25.01.2023

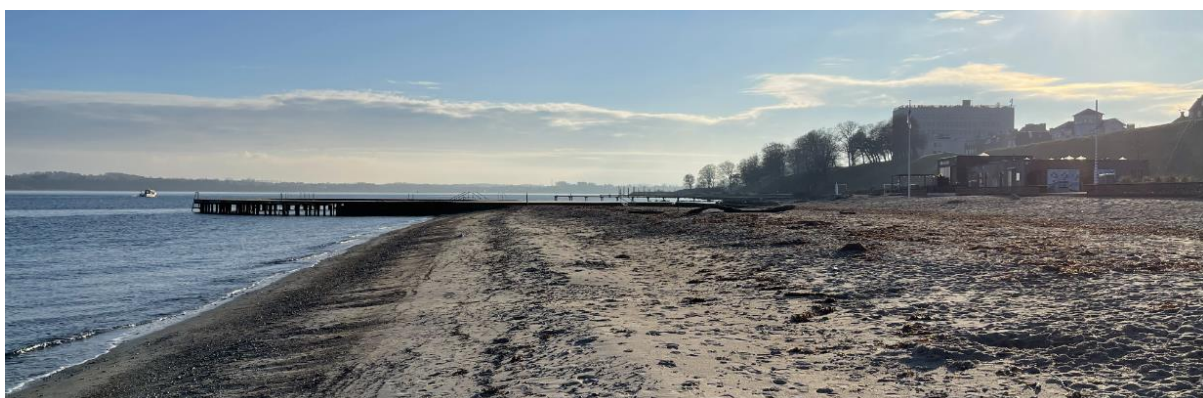
Figur 2-4 Cirkelbroen og stranden nord for, 25.01.2023

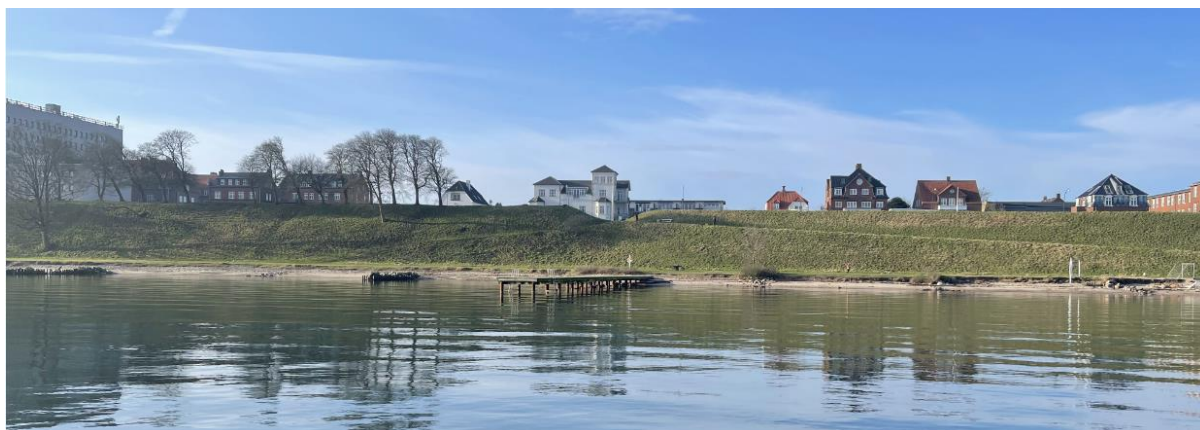
Figur 2-10 viser stranden syd for Cirkelbroen og den første badebro. Der er en række mindre høfder med varierende dimensioner og varierende kystteknisk virkning langs kysten. Der er erosion af baglandet bag den smalle sandstrand, hvilket har skabt en lav kystklint, se Figur 2-11.

**Figur 2-10 Kysten og 1. badebro syd for Cirkelbroen, 25.01.2023**

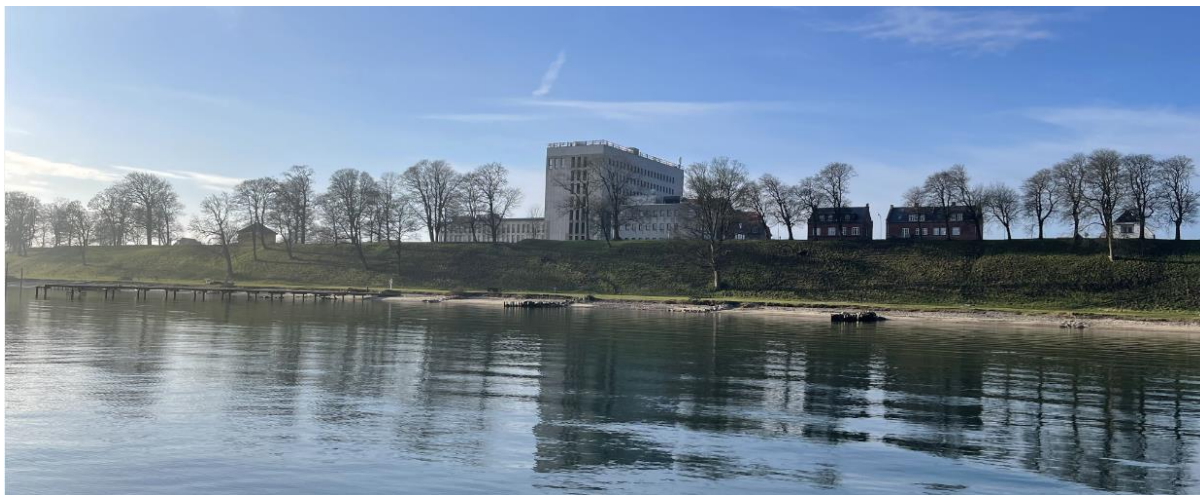
Figur 2-15 viser kysten omkring den anden badebro syd for Cirkelbroen.

**Figur 2-15 Kysten ved 2. badebro syd for Cirkelbroen, 25.01.2023**

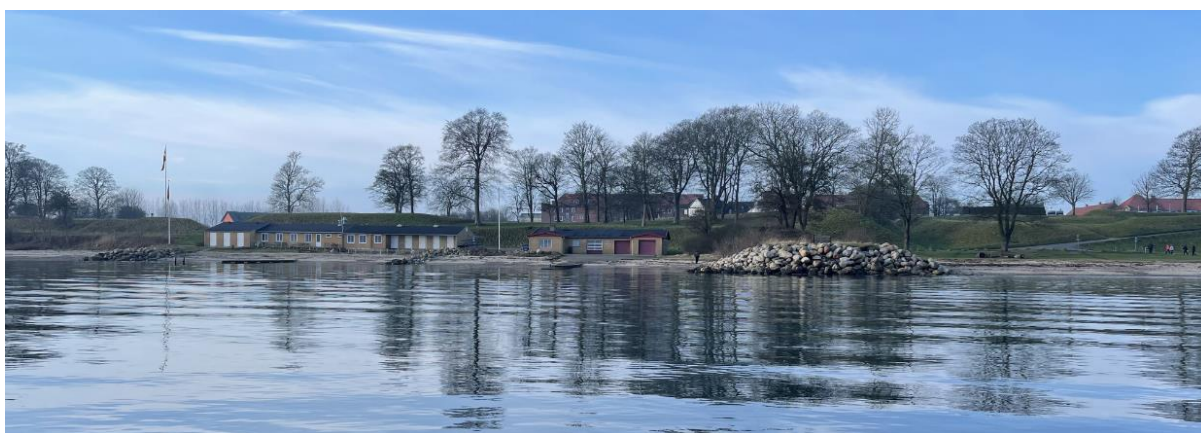
Figur 2-21 viser den større stenpynt nord for Roklubben. Figur 2-22 viser roklubbens bygninger syd for stenpynten med smal strand som følge af læsideerosion bag stenpynten. Roklubbens bygninger ser ud til at ligge meget lavt og er således truet af både erosion og høj vandstand i forbindelse med ekstreme vejrforhold.

Figur 2-21 Roklubben og projektets sydlige afgrænsning ved stenpynten, 25.01.2023

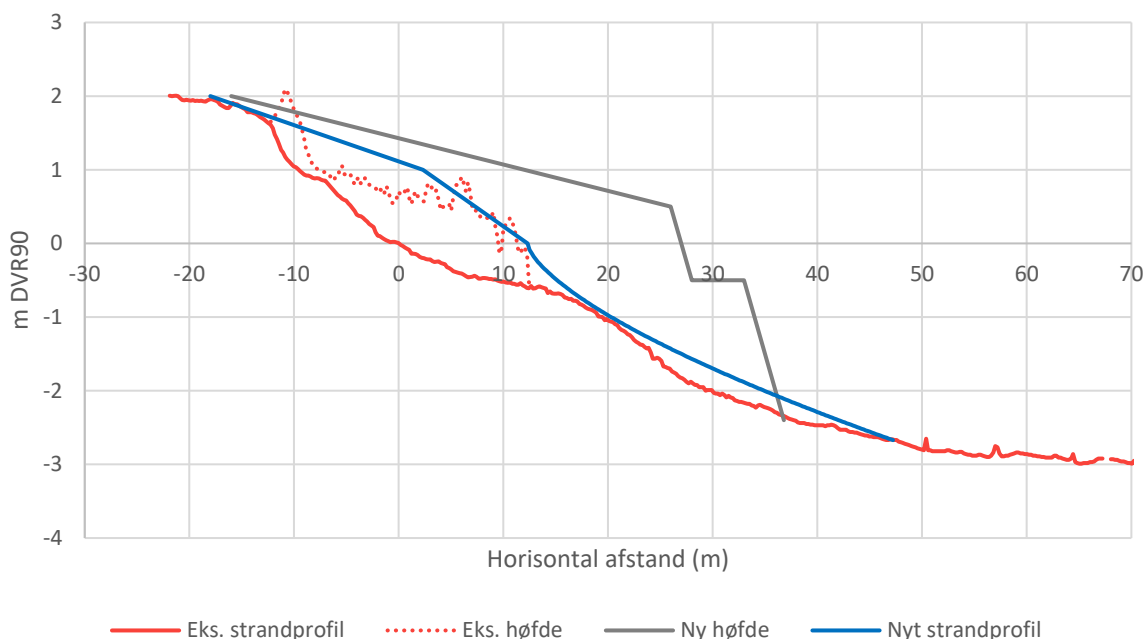
Ved det nye strandprofil i Figur 5-5 er der brugt en A koefficient på 0,25 svarende til det nuværende kystprofil nord for Cirkelbroen, se Figur 5-1. Teoretisk svarer det til sand med en middeldkornstørrelse på ca. 1,5 mm.

**Figur 5-5 Tværsnit af gammel og ny hofde med nyt strandprofil med en A koefficient på 0,25**

De nye hofder konstrueres fra den nuværende erosionsbrink i kote ca. +2 m let skrånende ned til kote +0,5 m, se Figur 5-5. De tre nye hofder bør have sammen hældning.

Den yderste del af hofden under vand hjælper med at stabilisere stranden på nordsiden og samtidig spares der på mængden af sten til konstruktionen. Derudover vil hofderne fremstå mindre synlige.

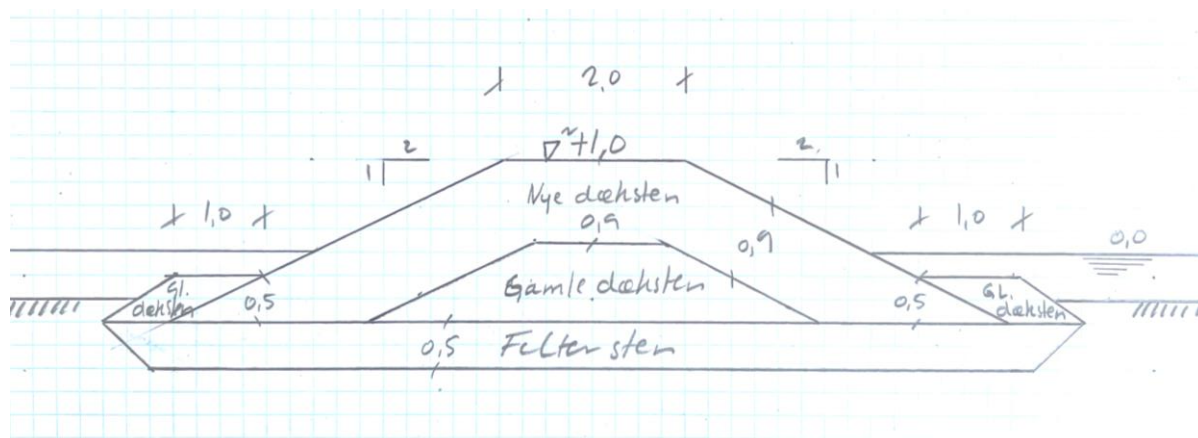
**Figur 5-6 Karakteristisk tværsnit af nye hofder**

De nye hofder opbygges af eksisterende stenmateriale. Dertil skal der indkøbes nye større dæksten og filtersten. Filtersten udlægges på bunden under hofderne, se Figur 5-6. Eksisterende mindre dæksten udlægges herover til at opbygge kernen af hofderne. Nye større dæksten udlægges i et lag og pakkes tæt som overflade på de nye hofder. Eksisterende pæleværker fjernes og bortskaffes.

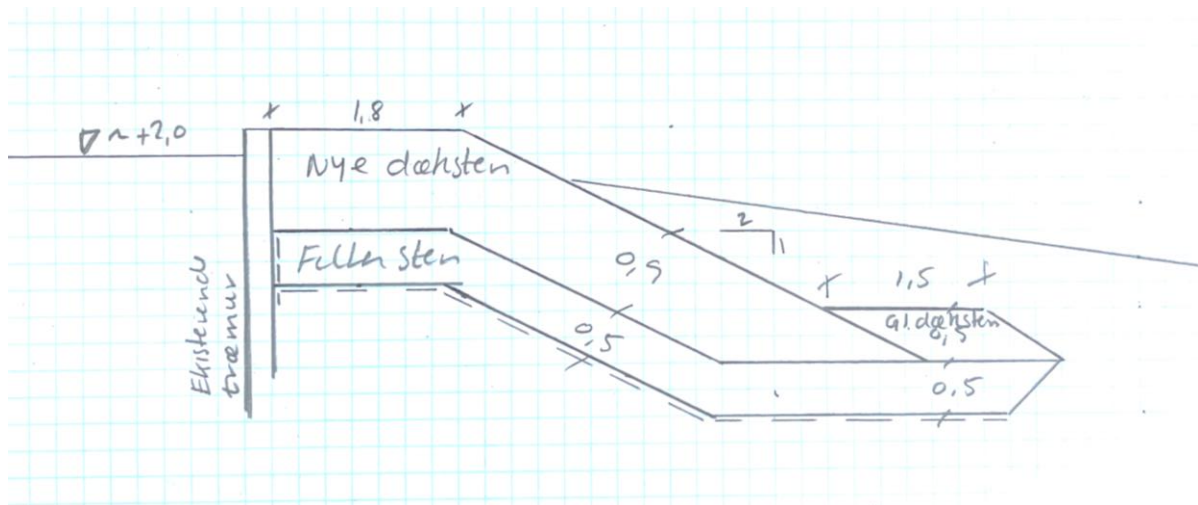
Skråningsbeskyttelsen langs strandfodboldsbanen har taget skade som følge af bølgepåvirkning, og skal repareres for at kunne yde optimal beskyttelse af baglandet mod akut erosion.

Skråningsbeskyttelsen har været opbygget uden et filterlag af ral mellem geotekstilen og dækstenene. Desuden indikerer skaderne, at dækstenene er for små til at være stabile.

Figur 5-7 Principsnit af forbedret opbygning af skråningsbeskyttelse ved boldbane

Det anbefales, at skråningsbeskyttelsen genopbygges med optimal opbygning med geotekstil, filterlag og dæksten med korrekt størrelse i stil med Figur 5-7.
