TEKNOLOGISK
INSTITUT

Havari den 3.2.2016 hos Dan Gødning A/S

Undersøgelse af havari på tankanlæg

Januar 2017

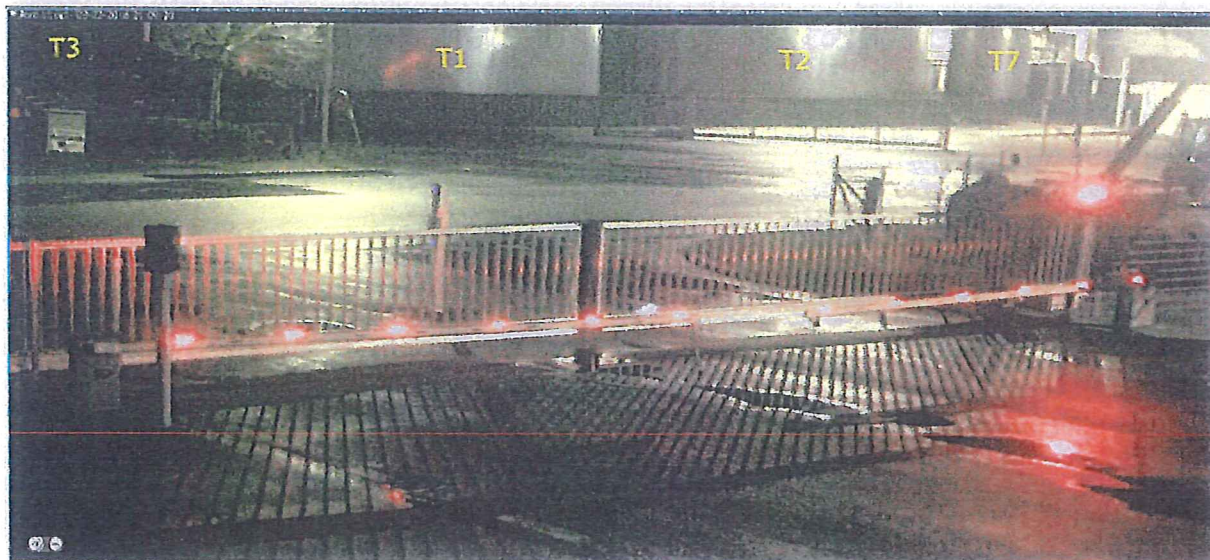
Videokameraet er opsat ved Fredericia Shippings bygning og peger ud mod Port 11 med Dan Gødning's tankanlæg øverst i billedet. På videoen ses fra venstre tank T3, T1, T2 og T7, samt en rød lastbil parkeret i øverste venstre hjørne af billedet. Mellem tankene og port 11 ses Møllebugtvej. På videoen observeres der en væskebølge fra venstre side kl. 21:09:25 jf. billedets tidsstempel. Efter væskebølgens indtræffen starter lastbilen med det resultat, at lys fra førerhuset peger retningen mod tank T3. Efter væskebølgens indtræffen ses tank T1, T2, T3 og T7 stadig.

Figur 5 Kamera ved Port 11. Klokkelæt 21:09:20 – før "væskebølgen". Bemærk at vejen er tør.

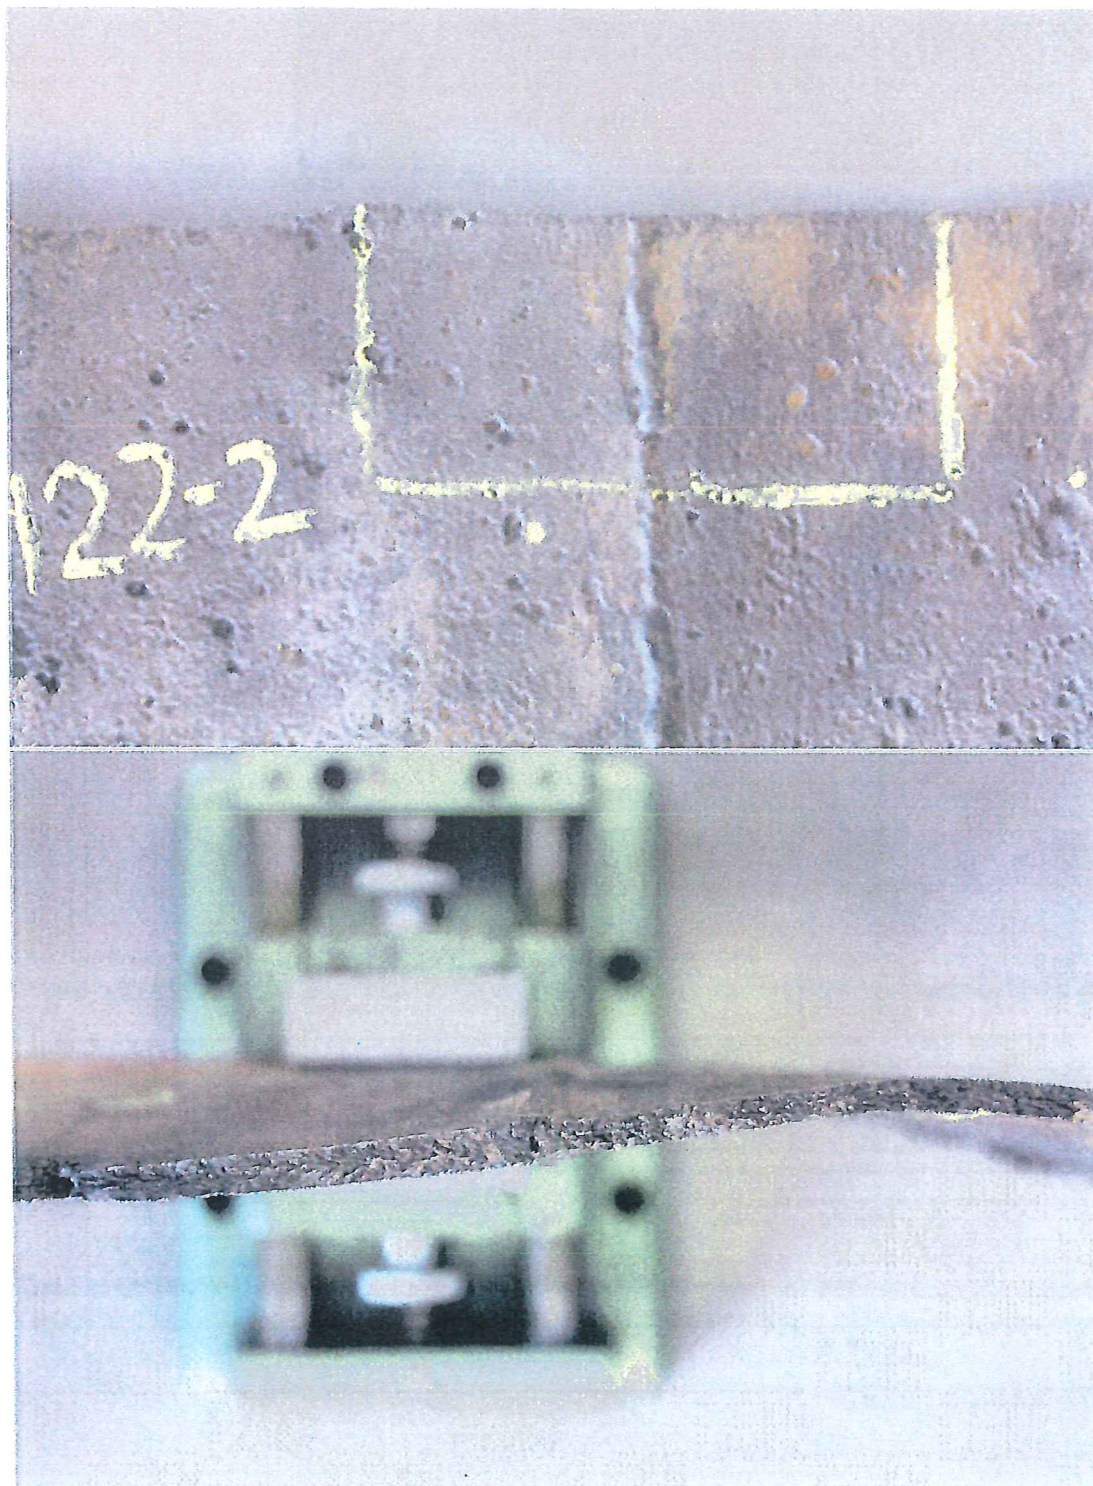
Plade 122

Undersøgelser af svejsning mellem rand 5 og 6

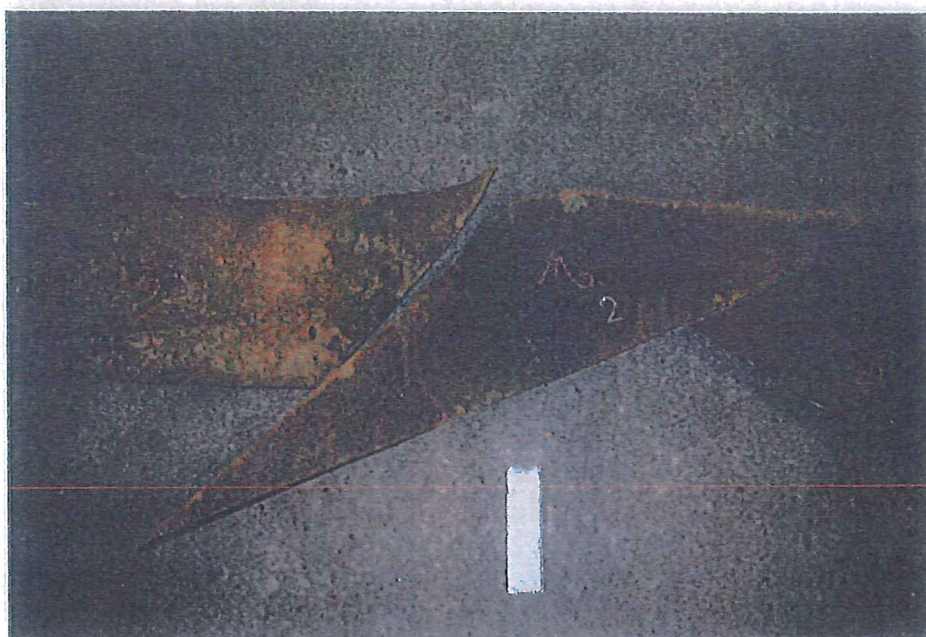
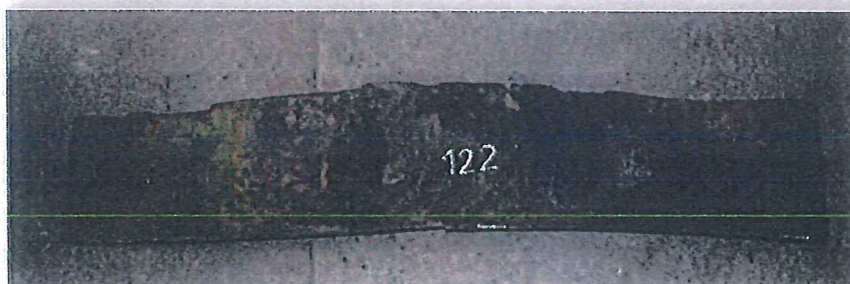
Bilag 12.2

Undersøgelser af svejsning mellem rand 5 og 6

Prøveemner har været bearbejdet ned i tykkelse pga. korrosion.
