TEKNOLOGISK  
INSTITUT

Havari den 3.2.2016 hos Dan Gødning A/S

# Undersøgelse af havari på tankanlæg

Januar 2017

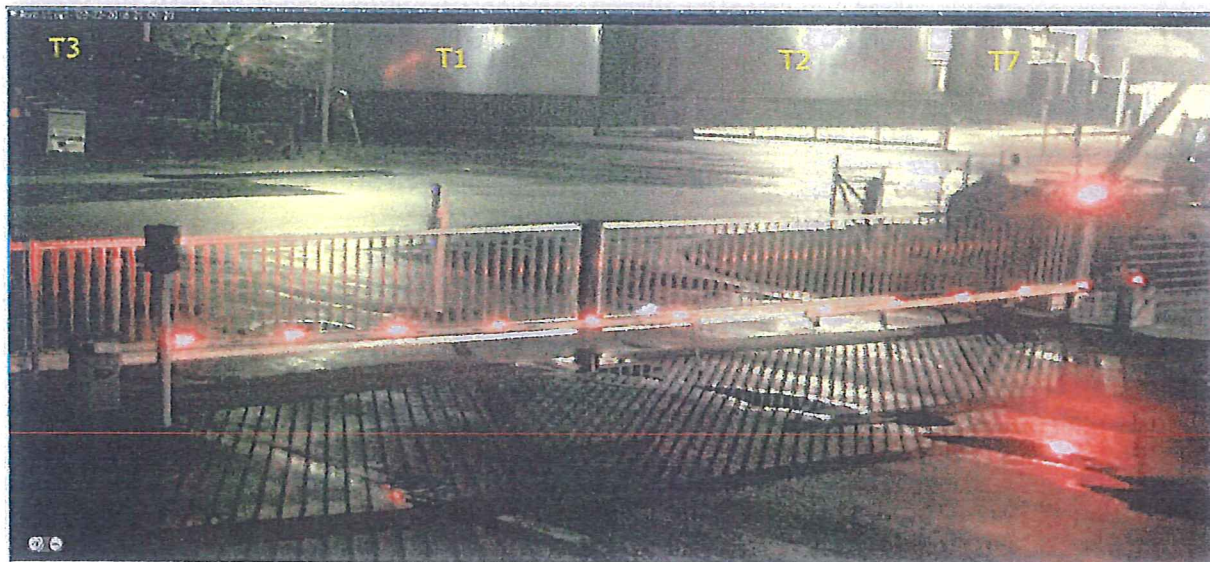
Figur 5 Kamera ved Port 11. Klokkelæt 21:09:20 – før "væskebølgen". Bemærk at vejen er tør.

Videokameraet er opsat ved Fredericia Shippings bygning og peger ud mod Port 11 med Dan Gødning's tankanlæg øverst i billedet. På videoen ses fra venstre tank T3, T1, T2 og T7, samt en rød lastbil parkeret i øverste venstre hjørne af billedet. Mellem tankene og port 11 ses Møllebugtvej. På videoen observeres der en væskebølge fra venstre side kl. 21:09:25 jf. billedets tidsstempel. Efter væskebølgens indtræffen starter lastbilen med det resultat, at lys fra førerhuset peger retningen mod tank T3. Efter væskebølgens indtræffen ses tank T1, T2, T3 og T7 stadig.

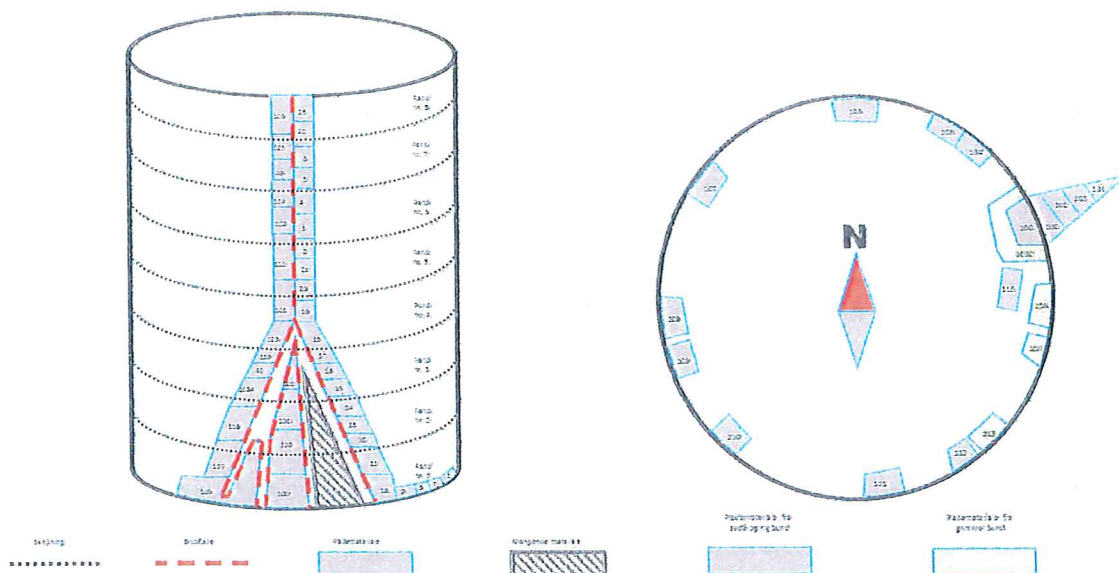
**Figur 12** Skitse af pladestykker indsamlet på skadesstedet. Figuren er gengivet i Bilag 6 i en forstørret udgave, hvor de individuelle pladenumre kan aflæses.

Ved oplægning af pladeemnerne i forlængelse af hinanden er det tydeligt, at et stykke plademateriale fra brudområdet ikke var blevet mærket og hjemtaget. Pladestykket er mærket med gråskravering på Figur 12. Eftersom alle omkringliggende pladestykker er tilgængelige for yderligere undersøgelser, vurderes det ikke som kritisk.

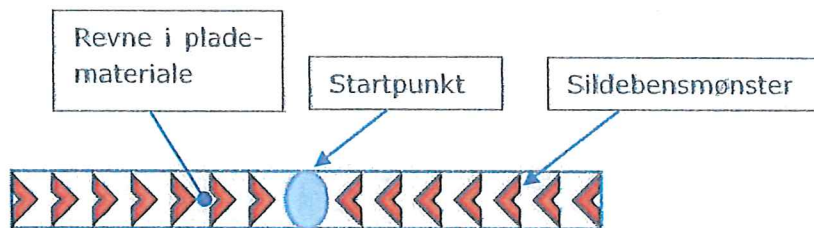
**Figur 22 Principskitse af sprøbrudsrevne. Bemærk hvordan sildebensmønsteret på brudfladen "peger" hen mod revnens startsted.**

Gennemgangen af brudfladerne viser endvidere, at hovedparten af brudfladen er karakteriseret ved et sildebensmønster (Chevron marks). Sildebensmønstre opstår som følge af sprøde brud og angiver visuelt via sildebensmønsteret (pile) i hvilken retning startpunktet for bruddet skal findes. Brudtypen er yderligere forklaret i Bilag 7.

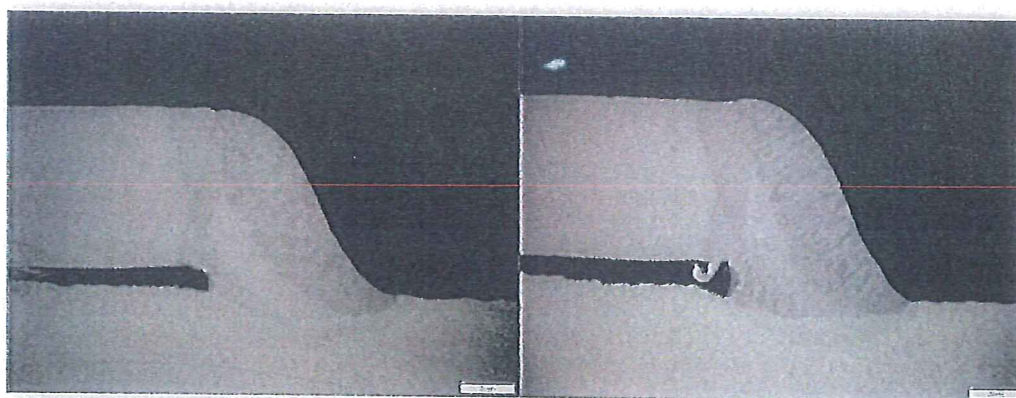
**Figur 32** Makrobillede i henhold til DS/EN 1321:1997. Makro nr. P30R1M1 og P30R1M2, slebet til korn 220, ætset med nital

Ud fra ovenstående undersøgelser er der ikke fundet tegn på, at kantsømmen mellem svøb og vinkelprofil er sprød. Dog bemærkes det, at der på makro P30R1M2 er fundet små revner, som kan have betydning for styrken af svejsningerne. "Havari som følge af manglende elasticitet i svejsning - sprødbud i tankbund" afvises derfor som mulig initierende årsag til havariet.

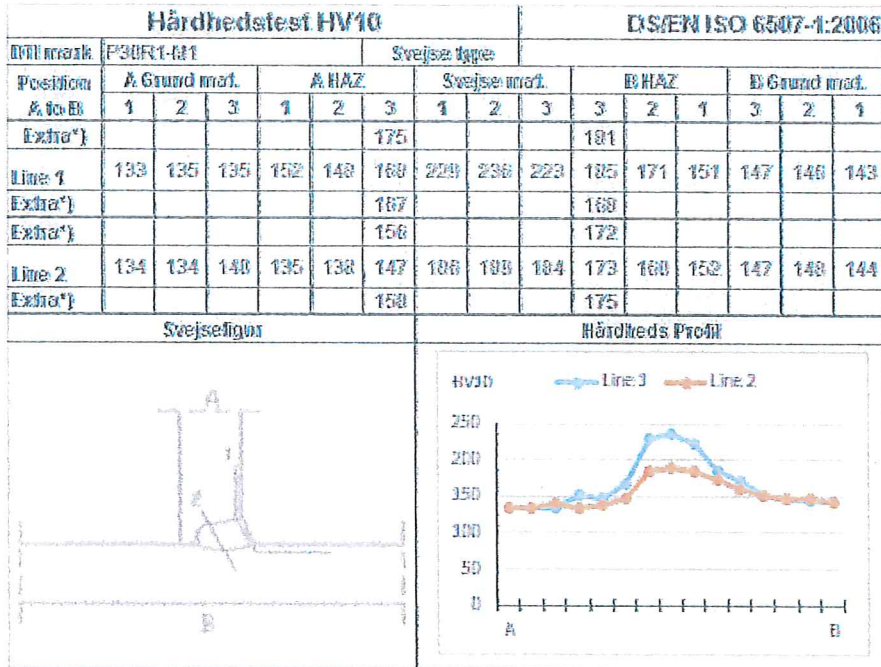
**Figur 34 Hårdhedsmåling henover svejsningen.** Usikkerheden på den enkelte hårdhedsmåling er  $\pm 2,1\%$  af måleværdien ( $k=2$ ). \*) Målepunkter er iht. EN ISO 9015-1:2011 inkluderet krydsmålinger nær fusion line (værdi for øverste hhv. nederste målepunkt).

Hårdhedsmålingerne er inden for grænse for gruppe 1 ståltyper (ISO 15608), maks. krav iht. ISO 15614-1 er 380 (HV 10) for ikke-varmebehandlet stål.

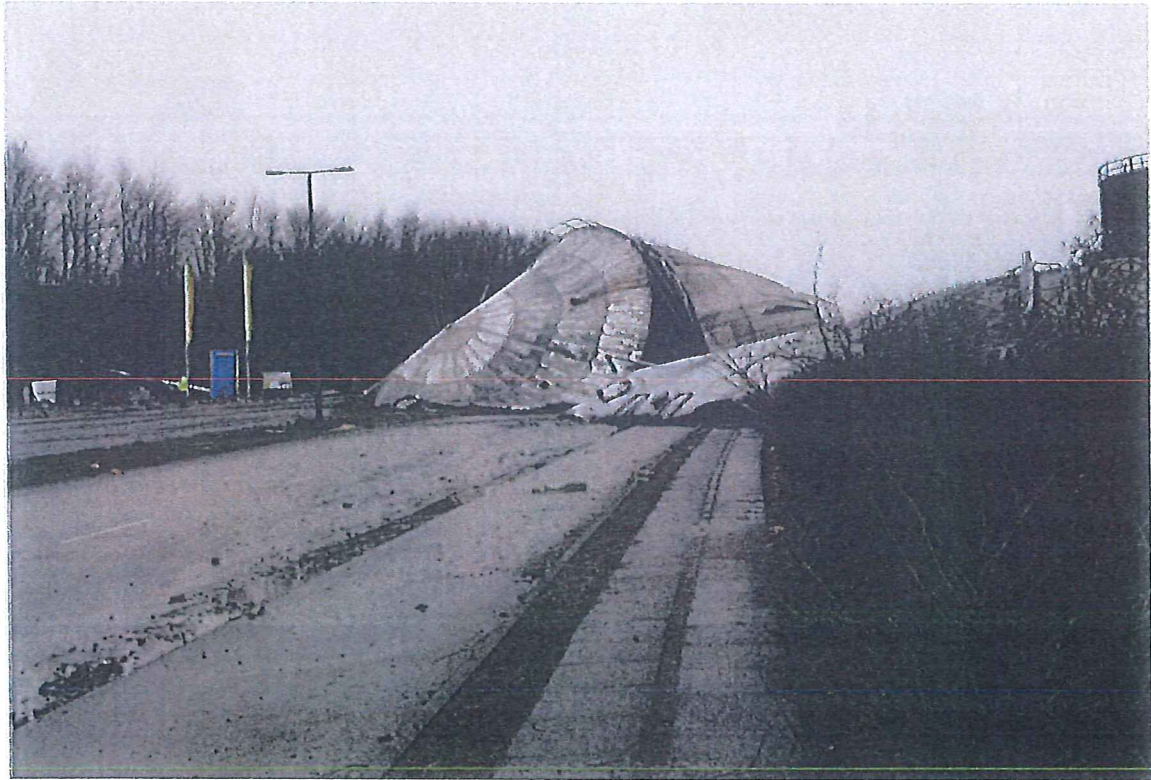
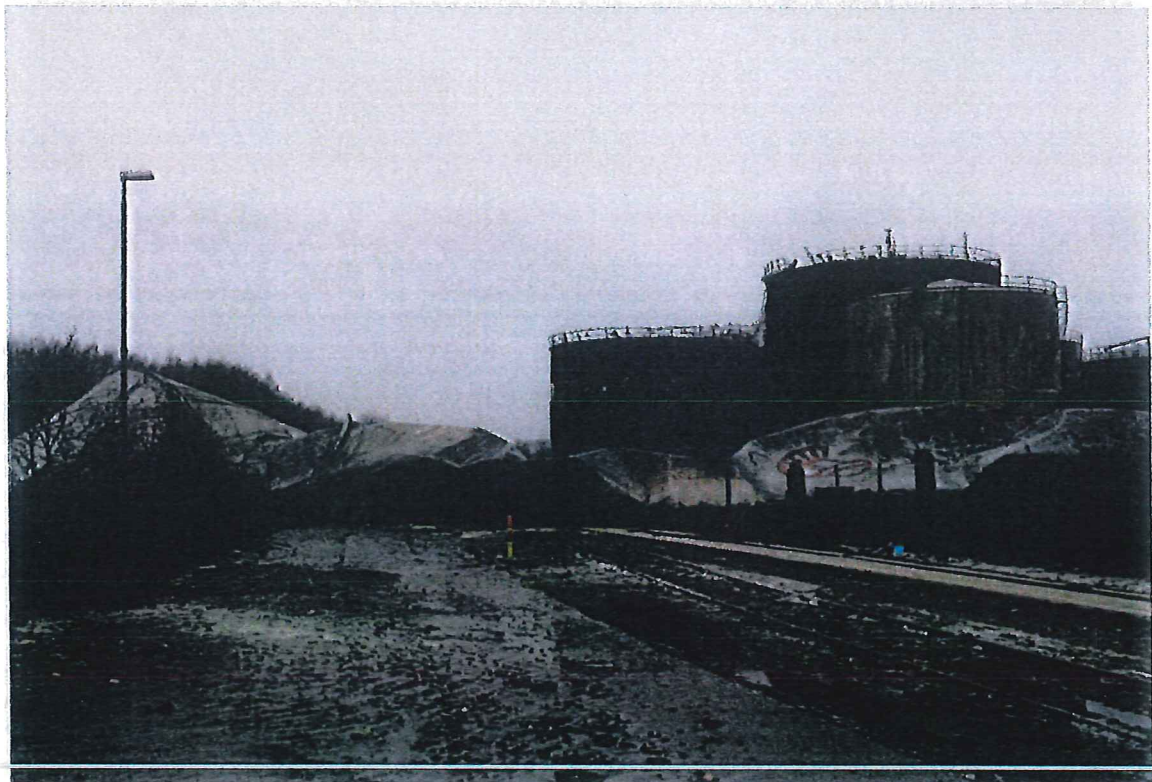
**Bilag 1.1**

Svøbet fra Tank 7 lå udfoldet med den ene ende liggende ud mellem Bitumenvej og Strandvejen. Den anden ende af svøbet lå med retning mod Fredericia Shipping ejendommen på Møllebugtvej. Svøbet lå med ydersiden opad og var revnet langs en lodret linje og ved sammensvejsningerne til hhv. top og bund.

Taget lå placeret midt i området, mens bunden ikke var synlig grundet et tykt lag storknet palmeolie. Placering af svøbet og den lodrette revne indikerer, at revnen er løbet i den del af Tank 7, der har været orienteret i retning mod Tank 11 og 4. Udfoldningen af svøbet indikerer, at svøbet er deformeret af det statiske tryk i væskesøjlen inde i den fyldte tank.

På de omkringliggende tanke observeres der trykskader orienteret udefra og ind. Disse indadvendte buler antages at være følgeskader, og tankene er derfor ikke undersøgt yderligere.

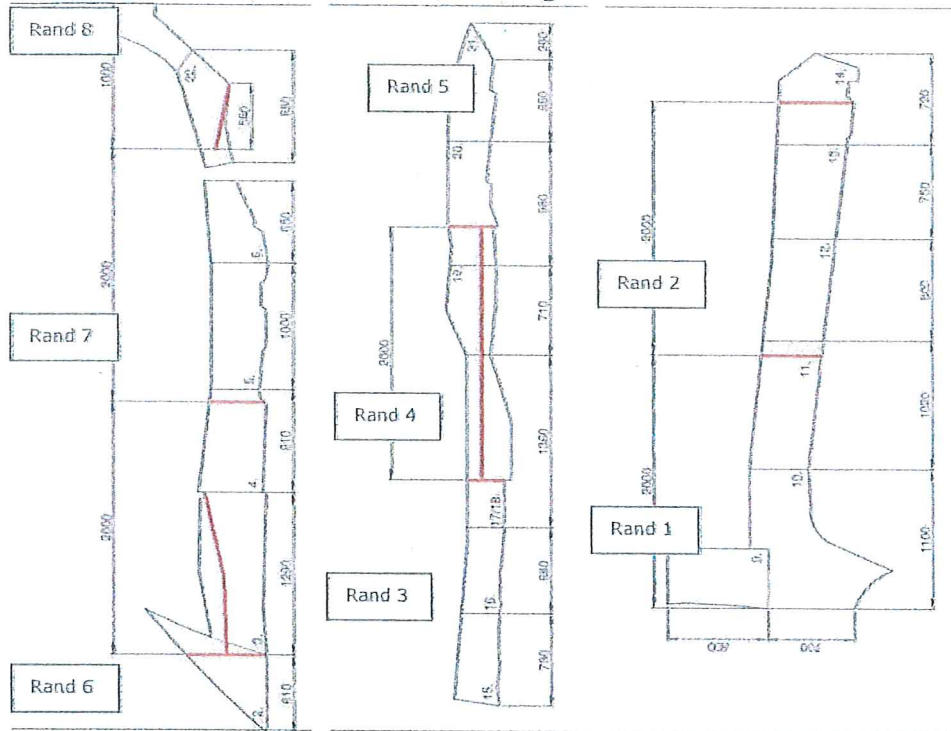
Bilag 11.3

Plade nr.	Brudfladekarakteristika
100H	CM peger mod top
100V	CM peger mod top
102H	Sprødt brud, korrosion, beskidt
102V	Beskidt, CM peger mod top
103H	korrosion
103V	Sprødt brud, ingen deformation
101H	CM mod top
101V	Sprødt brud, korrosion, beskidt

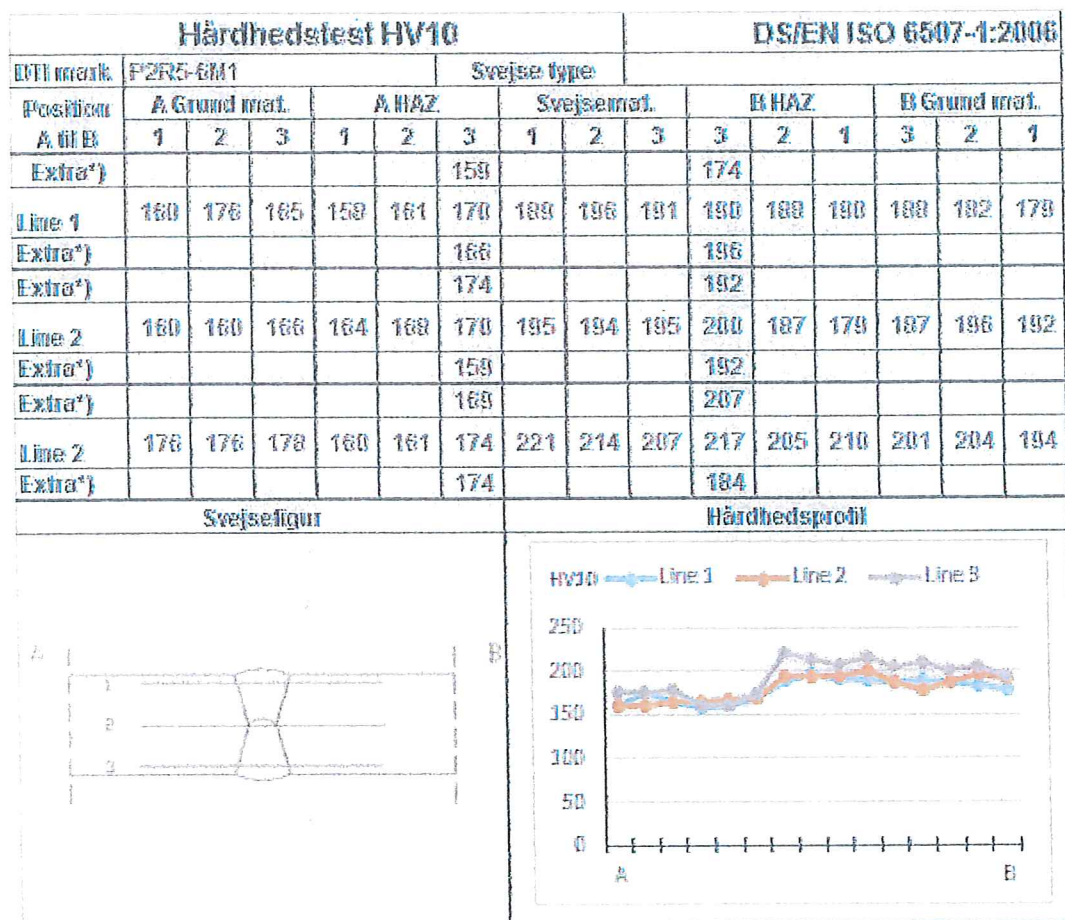
Undersøgelser af svejsning mellem rand 5 og 6

Usikkerheden på den enkelte hårdhedsmåling er  $\pm 2,1\%$  af måleværdien ( $k=2$ ).

\*) Målepunkter er iht. EN ISO 9015-1:2011, inkluderet krydsmålinger nær fusion line (værdi for øverste hhv. nederste målepunkt).
