## GØDNINGSULYKKE, FREDERICIA HAVN

Vurdering af undersøgelsesrapport

Notat

Projekt nr. 227372  
Dokument nr. 1223156407  
Version 1  
Udarbejdet af NLS/ABI/JAD/MKN  
Kontrolleret af JAF  
Godkendt af SJE

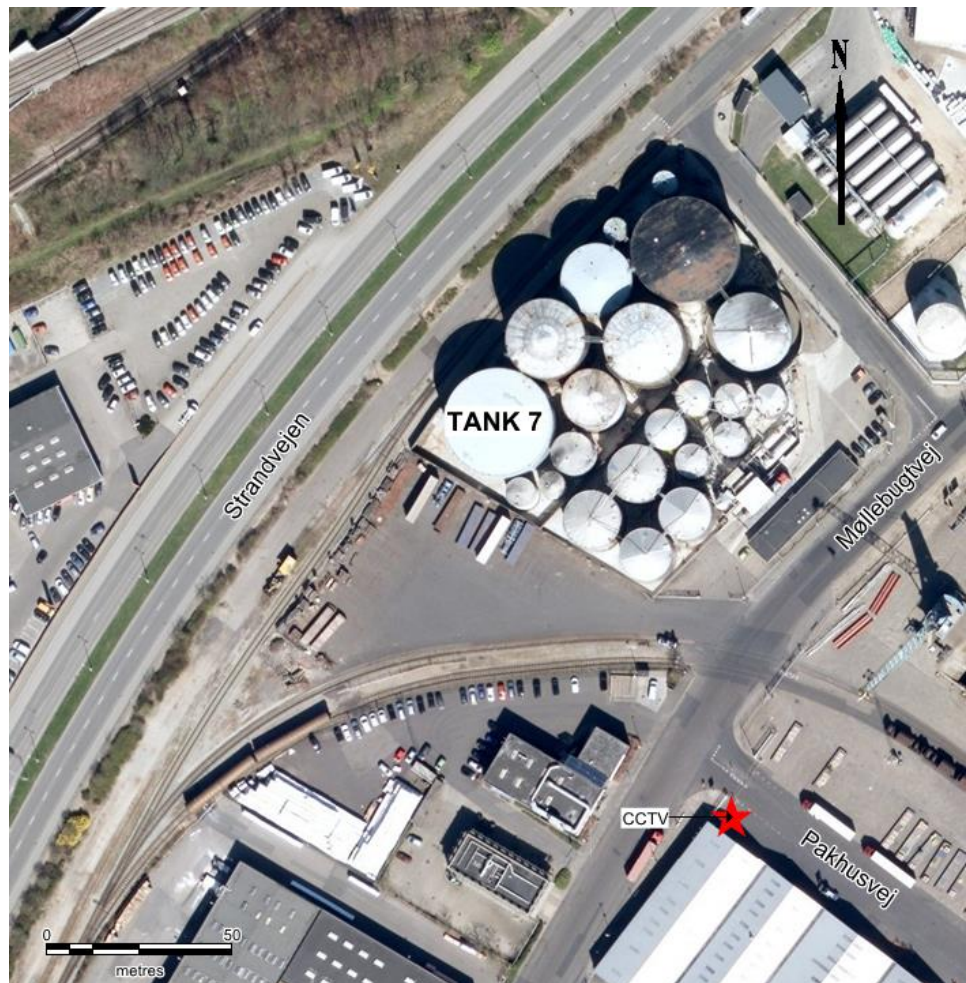
Tanken indeholder ca. 9.500 m<sup>3</sup> gødningsvand /1/. Et overvågningskamera placeret ved porten til Pakhusvej sydvest for tankgraven fanger udslippet set fra syd på video /2/. Tank 7 i tankgraven og kameraplacering fremgår af Figur 2.

Figur 2: Placering af tank 7 i tankgrav og omtrentlig placering af CCTV fra Fredericia Havn

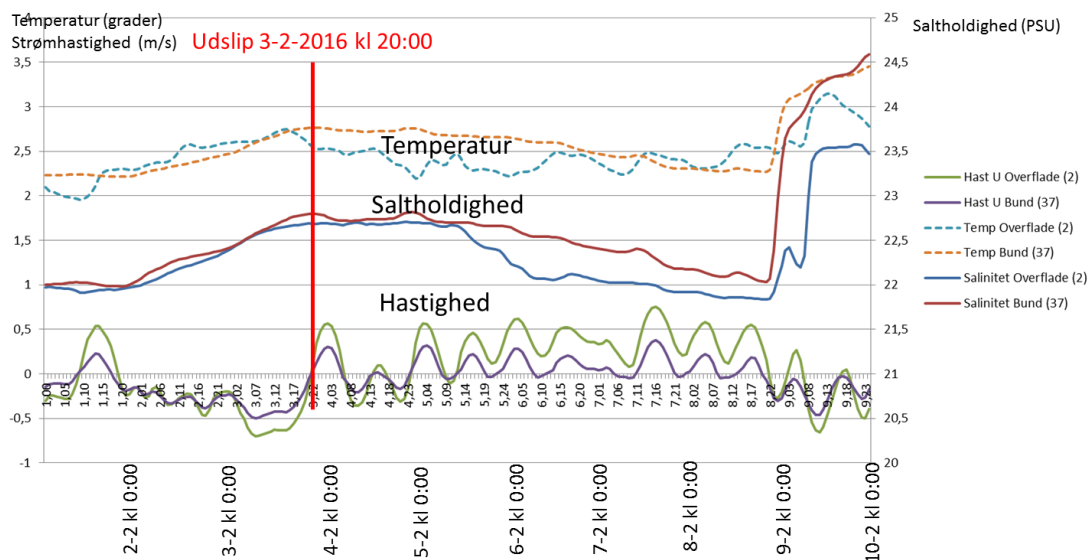
Figur 23 Tidsserier af nordgående strømkomponent, temperatur og saltholdighed i to niveau: 2 m under overfladen og 3 m over bunden. De stiplede linier angiver temperaturen i de to lag med Y akse til venstre, mens de brune og blå linier angiver saltholdigheden med Y-akse til højre. Den grønne og blå linie med Y-akse til venstre angiver nord-komponenten af strømmen henholdsvis nær overfladen og nær bunden på den i figur 22 viste position.

De sidste to dage inden uheldet løb strømmen mod syd (figur 23), med hastigheder på ca. mellem 0,2-0,6 m/s. Saltholdighed og temperatur var svagt stigende, og der var meget lidt forskel på top og bund værdier, hvilket indikerer fuldt opblandet vand uden lagdeling på uheldstidspunktet.
