## Bilag 1

### Fotodokumentation

## Kronologisk hændelsesforløb hos Fredericia Spildevand og Energi A/S i forbindelse med ulykke på Dan Gødning den 3.2.2016:

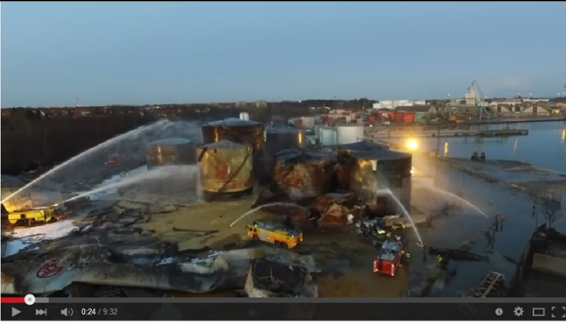
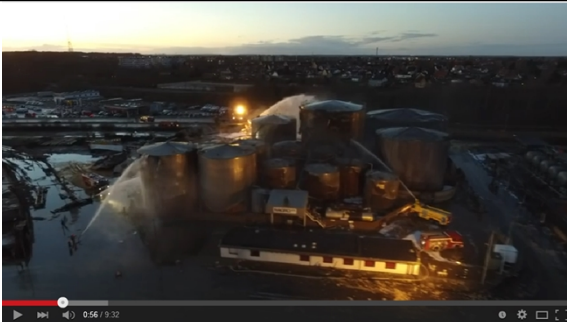
| <p>Droner: Brand på Fredericia Havn</p> <p>Beredskabsstyrelsen DEMA</p> <p>9.587</p> | <p>Droner: Brand på Fredericia Havn</p> <p>Beredskabsstyrelsen DEMA</p> <p>9.587</p> |

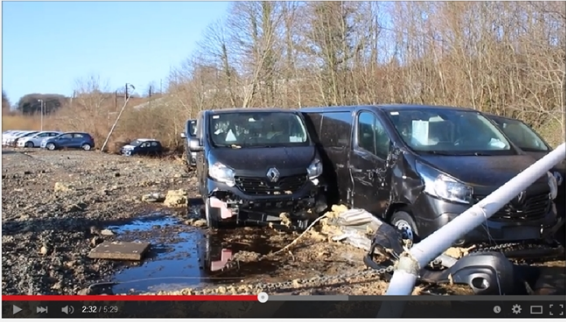
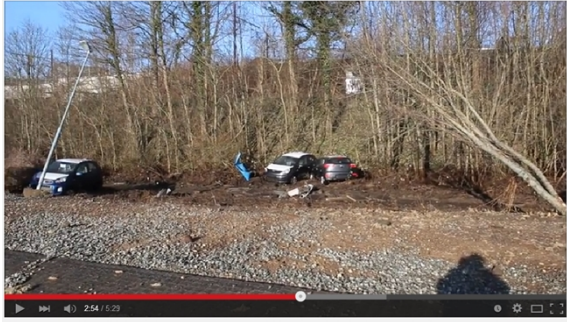
| <p>03-04/02-2016 Voldsom brand i silo, Fredericia</p> <p>Alarm 112 Danmark</p> <p>2.888</p> | <p>03-04/02-2016 Voldsom brand i silo, Fredericia</p> <p>Alarm 112 Danmark</p> <p>2.888</p> |

Droneoptagelser fra Alarm 112 Danmark viser, hvordan biler er skubbet rundt på vejen og ved Autohuset Vestergaard som følge af den kraftige bølge af gødning fra Dan Gødning's tank.

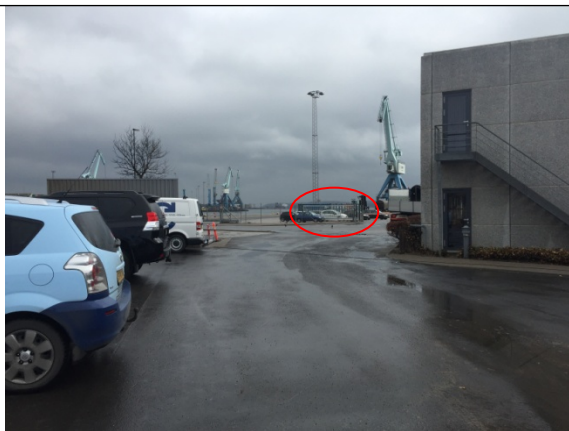
Videoovervågningkameraet set fra Fr. Shipping og med Lillebælt bag kameraet.

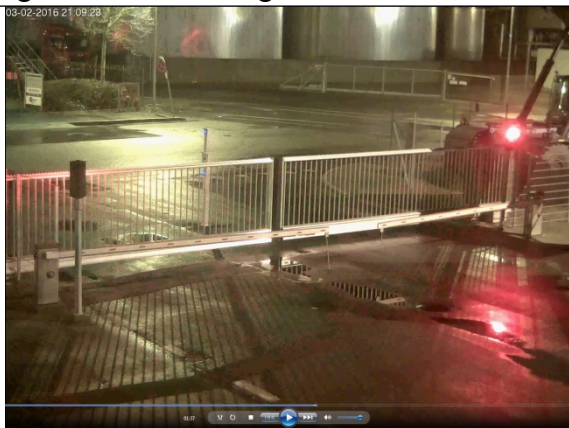
Området før tankenes kollaps

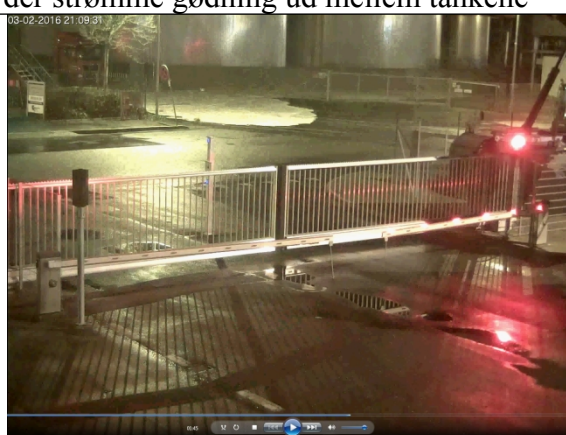
Gødning på vej mod havne fra flere sider

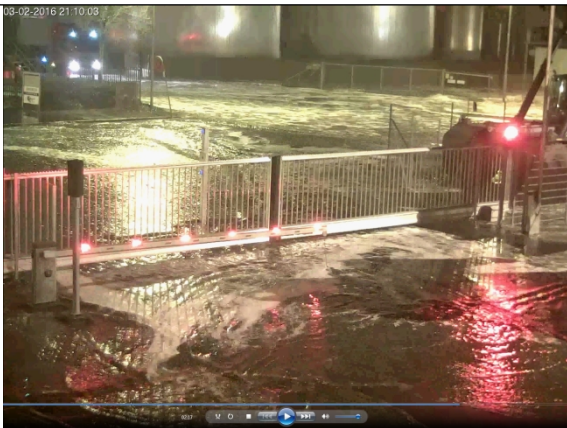
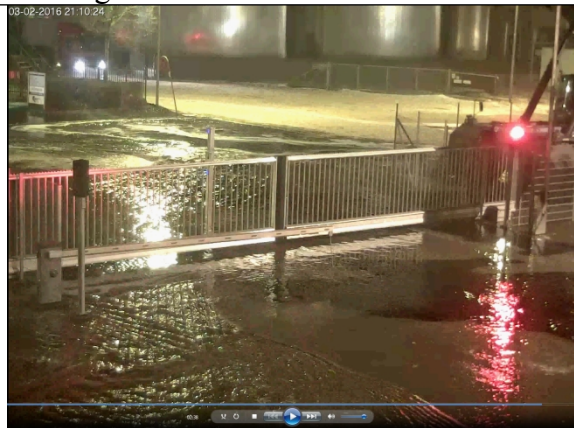
Overfladeafstrømningen er så voldsom, at kun begrænsede mængder gødning vil kunne nå at løbe i rendestensbrønde, langt størstedelen løber forbi. Der er gået 30 sekunder fra gødningen først registreres.
