GØDNINGSULYKKE, FREDERICIA HAVN

Vurdering af undersøgelsesrapport

Notat

Projekt nr. 227372
Dokument nr. 1223156407
Version 1
Udarbejdet af NLS/ABI/JAD/MKN
Kontrolleret af JAF
Godkendt af SJE

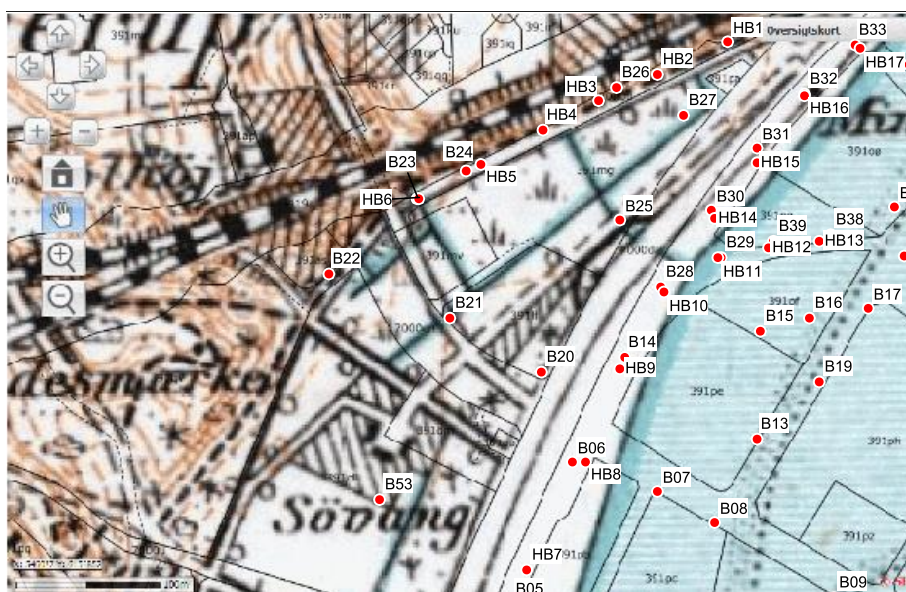
Figur 1: Boringsplaceringer på kortgrundlag fra perioden 1901 – 1971

En mulighed - som ikke er nærmere belyst i undersøgelsesrapporten - er, at tidligere grøfter kan have ført gødningsvand under Vestre Ringvej til områderne omkring B22 og B53, som vist på figur 1 i form af udsnit fra lave målebordsblade (1901 – 1971). Grøfterne er opfyldt i forbindelse med udviklingen af havnearealerne i 1960'erne. Hvis opfyldningen er sket med sand/grus (evt. efter etablering af drænledninger i grøfterne) er det mulige spredningsveje, som kan forklare kvælstofindholdene i jord- og grundvand ved B22 og B53.

Boringerne udført i forbindelse med undersøgelsen har typisk en dybde på 6 m og har derfor ikke klarlagt forureningstilstanden i bunden af grundvandsmagasinet. Således er de underliggende lerlag kun nået i 12 af de 58 udførte boringer. Det drejer sig om boringerne B6, B8, B14, B21-B23, B31-B33, B39b, B49 og B53, som med en enkelt undtagelse er placeret inden for (dvs. vest/nordvest for) den oprindelige strandlinje jf. figur 1.

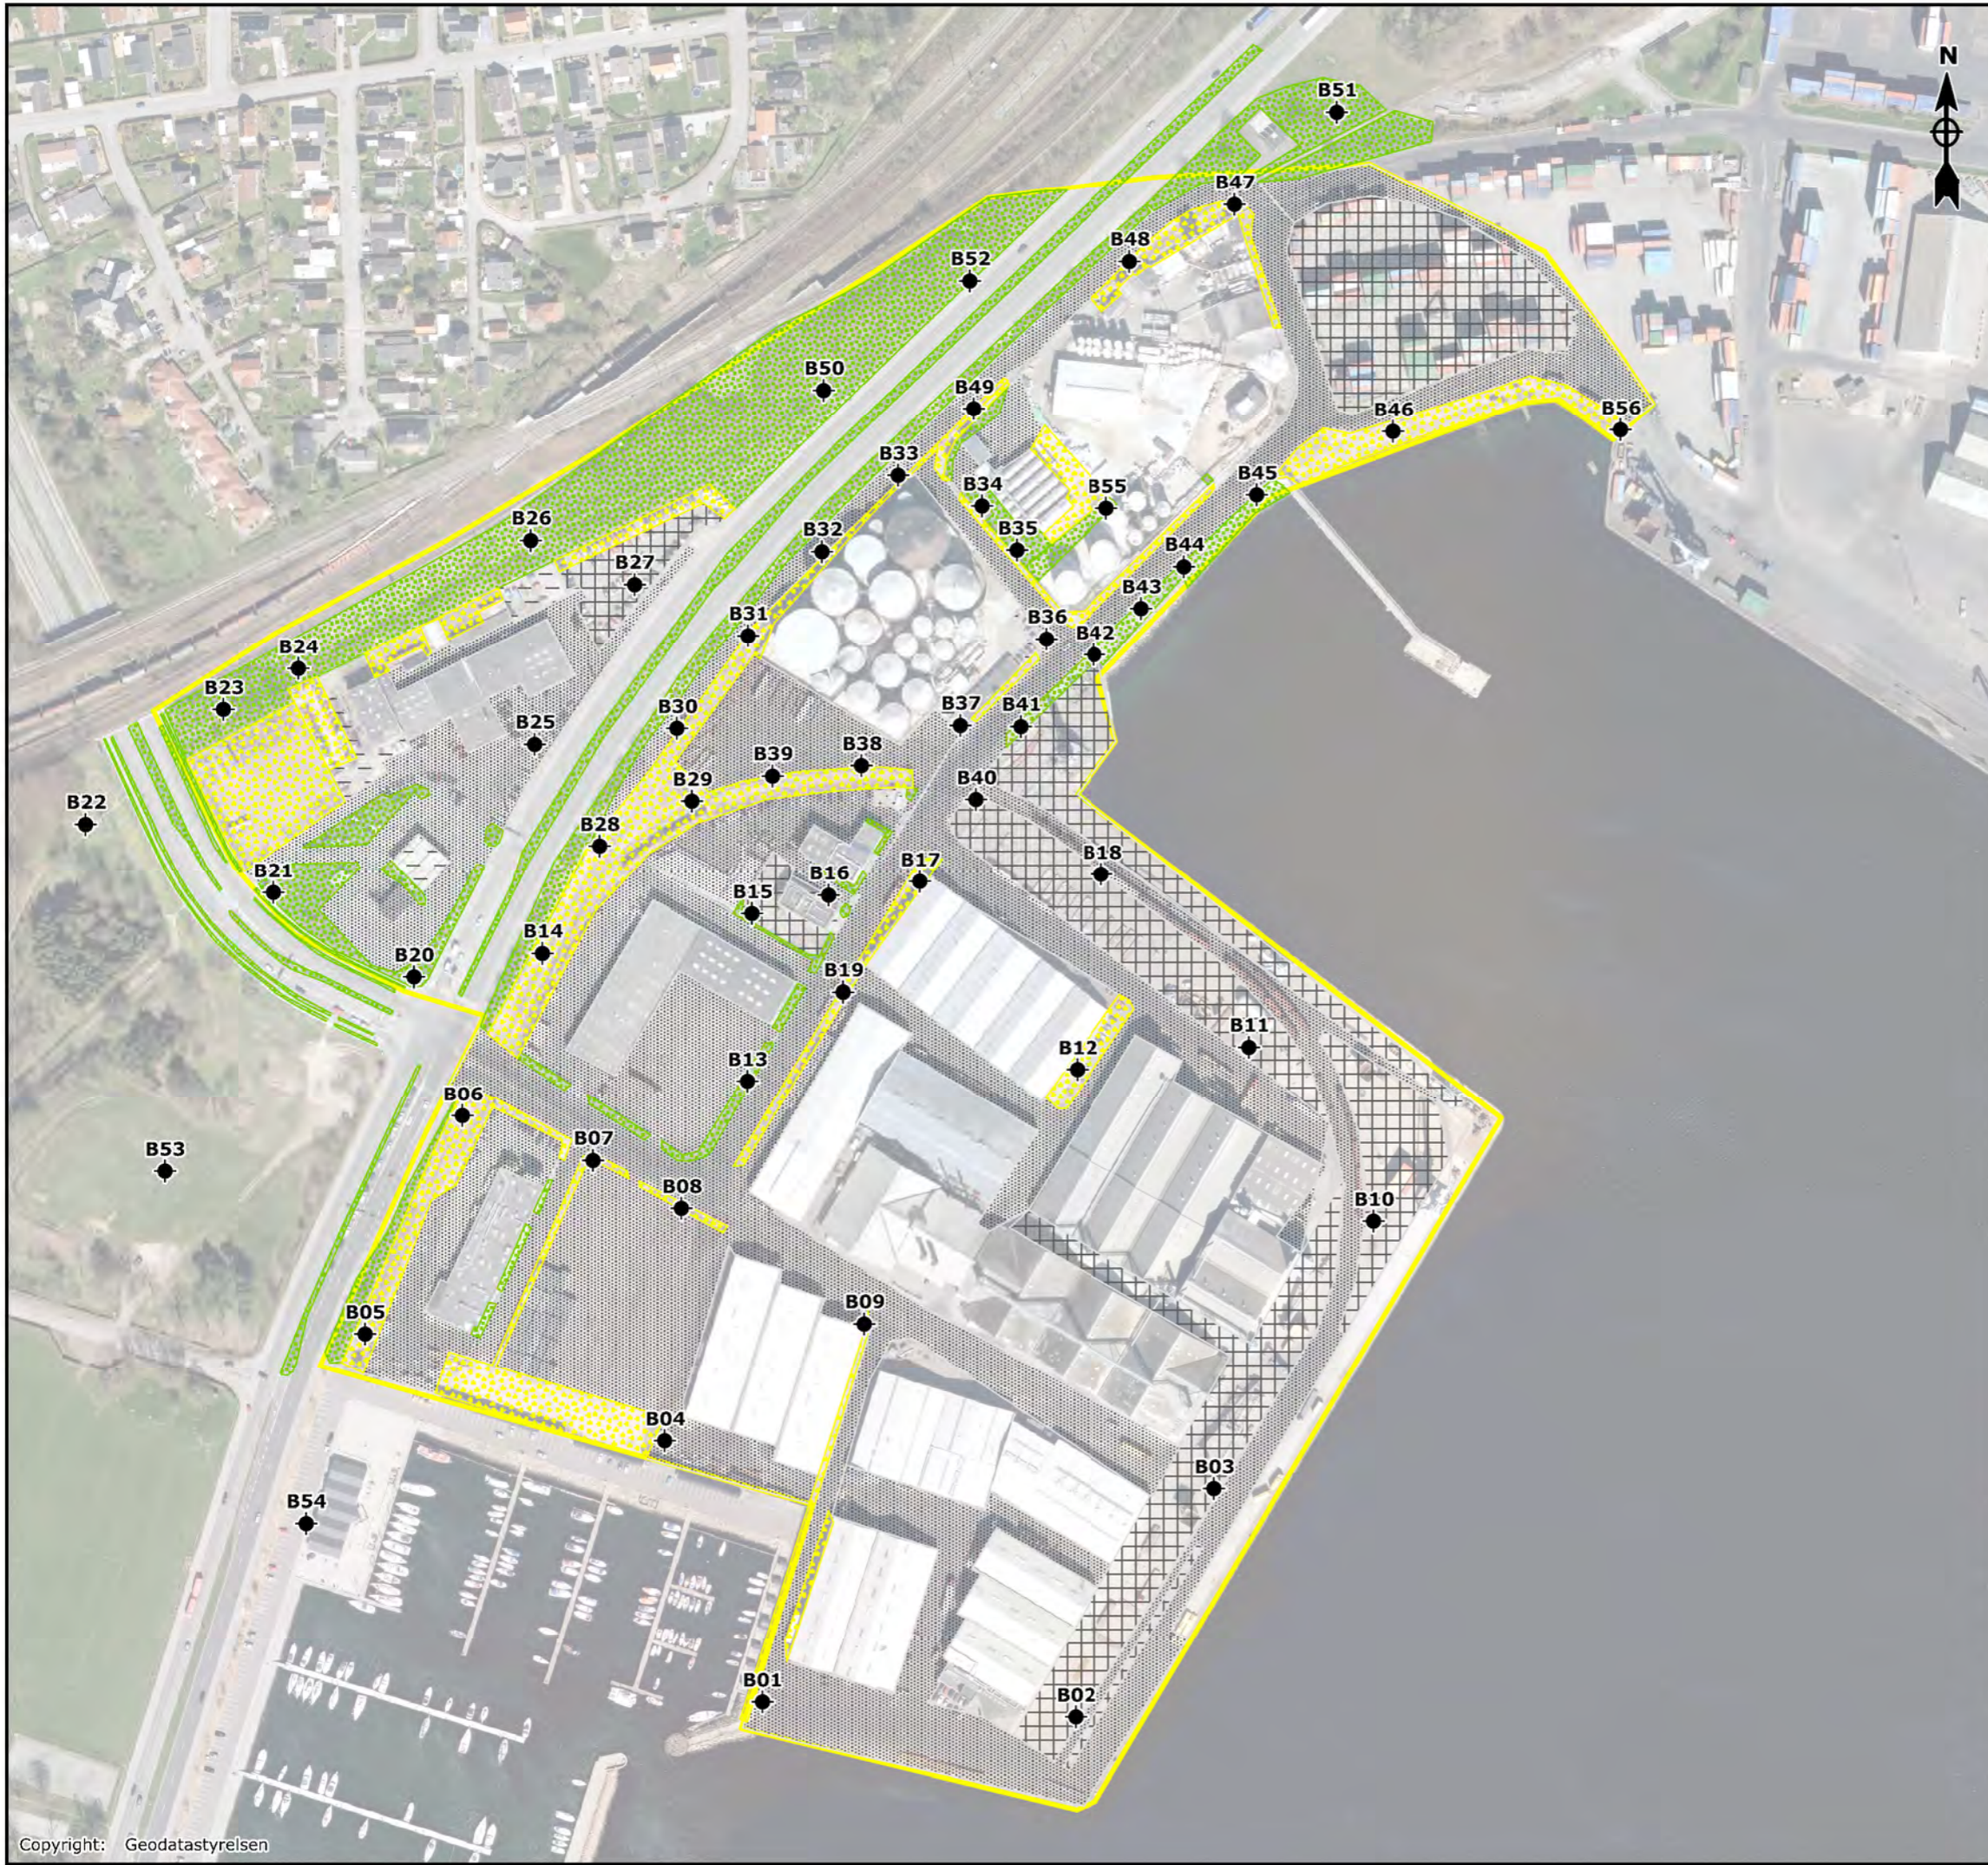
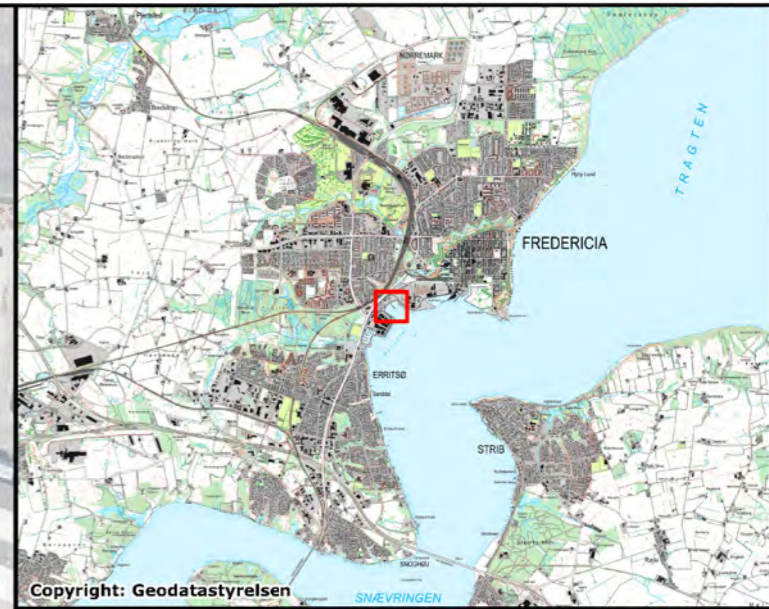
Situationsplan

Placering af snegleboringerne er vist på bilag 1, hvor grøn eller gul farve markerer ubefæstede arealer. Håndboringerne er alle placeret i ubefæstede arealer (i grøften bag Autohuset Vestergaard og i jernbanespor). Som det fremgår af situationsplanen i bilag 1, er langt hovedparten af snegleboringerne (50 ud af 58) placeret i eller lige ved ubefæstede arealer ud fra en forventning om, at nedsivning af gødningsvand primært er sket på disse arealer, som dermed antages at udgøre potentielle forureningsmæssige hot spots. Kun 8 boringer vurderes på denne baggrund at repræsentere befæstede eller bebyggede arealer, som efter NIRAS' opmåling udgør ca. 80 % af undersøgelsesområdet areal.

Denne boringsfordeling gør det vanskeligt at vurdere udbredelsen af de trufne forureningsforekomster i de enkelte boringer og dermed estimere kvælstofmængderne i jorden. I undersøgelsesrapporten er opgørelsen baseret på fladeinterpolation (triangulering) mellem de udførte boringer. Det er NIRAS' vurdering, at der herved opstår en risiko for overestimering af forureningsomfanget, idet der vil være en tendens til, at jorden under befæstede eller bebyggede arealer tillægges kvælstofindhold, som der ikke er undersøgelsesmæssigt belæg for.

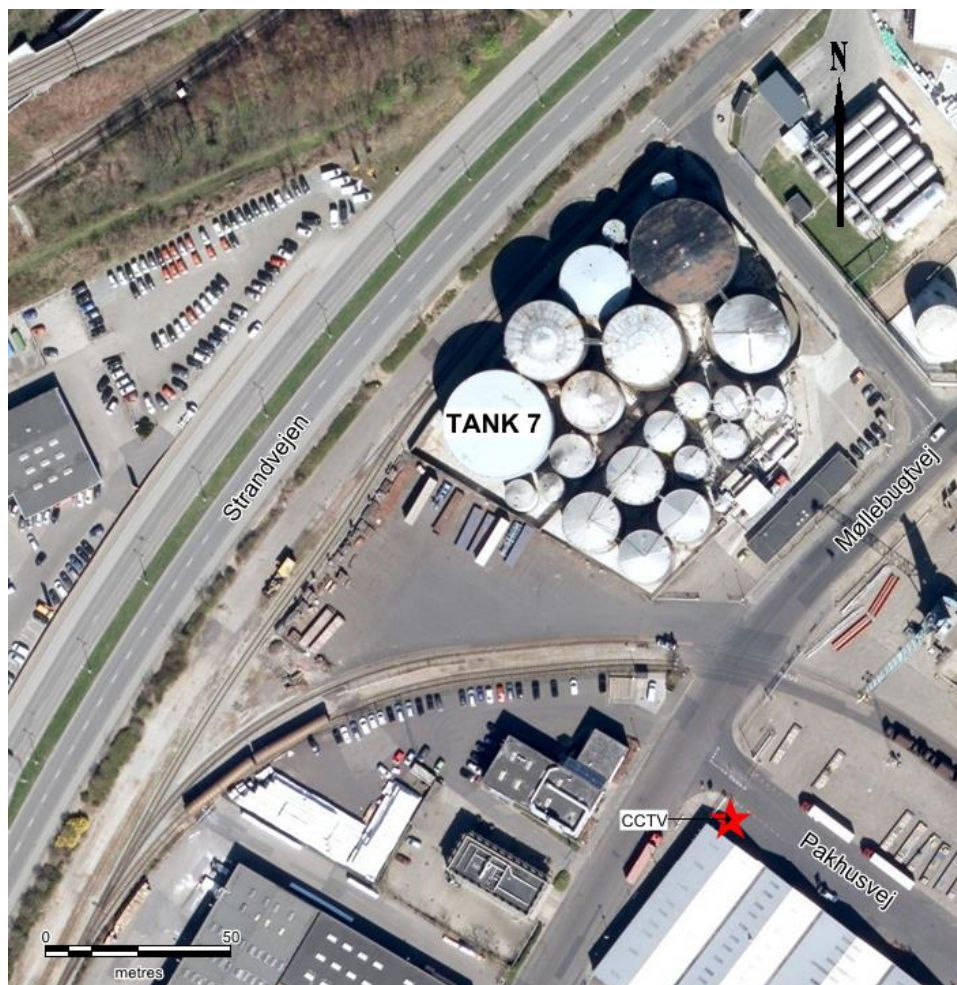
Figur 2: Placering af tank 7 i tankgrav og omtrentlig placering af CCTV fra Fredericia Havn

Tanken indeholder ca. 9.500 m³ gødningsvand /1/. Et overvågningskamera placeret ved porten til Pakhusvej sydvest for tankgraven fanger udslippet set fra syd på video /2/. Tank 7 i tankgraven og kameraplacering fremgår af Figur 2.
