Droner: Brand på Fredericia Havn

03-04/02-2016 Voldsom brand i silo, Fredericia

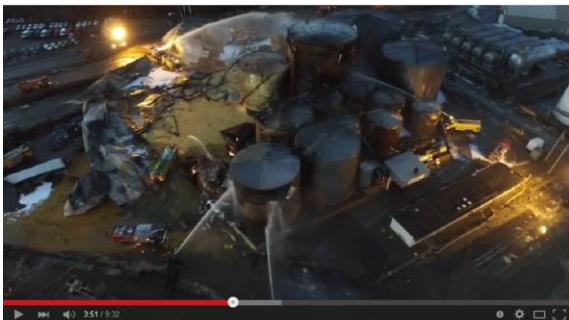
Beredskabsstyrelsens droneoptagelser viser med al tydelighed, hvordan området mellem tankanlægget og kajarealet er væskefyldt. Det gule i tankområdet er spild fra Nagro A/S tanke.

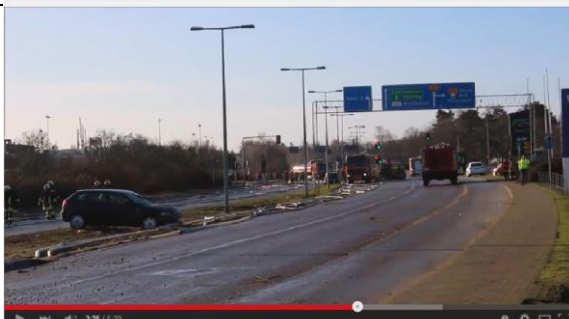
Droneoptagelser fra Alarm 112 Danmark viser, hvordan biler er skubbet rundt på vejen og ved Autohuset Vestergaard som følge af den kraftige bølge af gødning fra Dan Gødning tank.

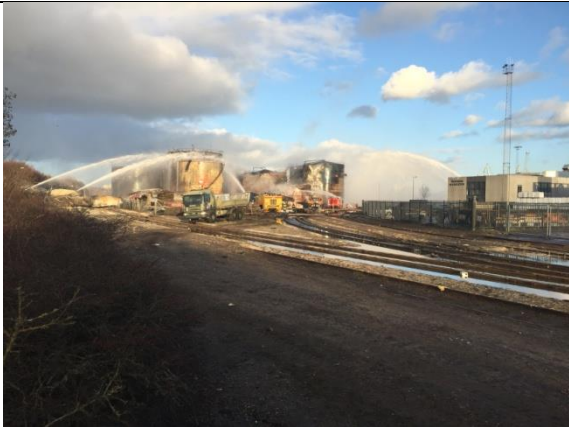
Slukning fra flere sider (4. feb.2016)

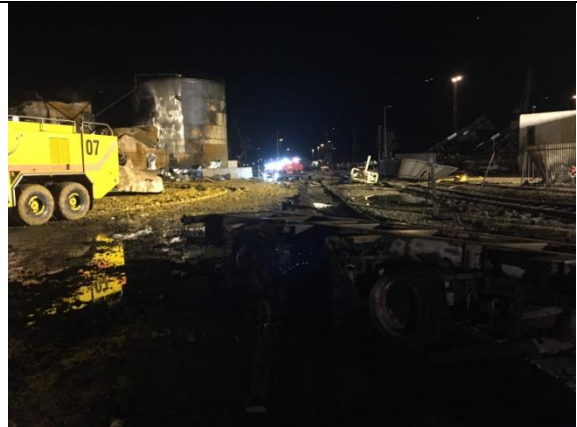
Skadestedet (4. feb. 2016)

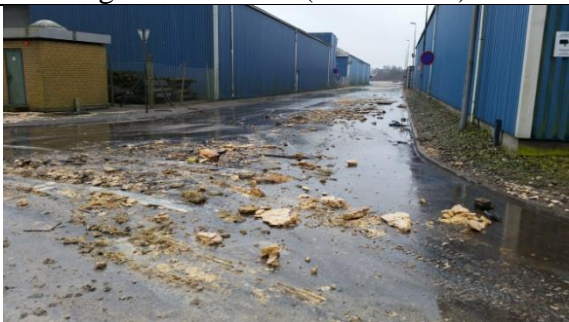
Palmeolie på Slippe 5 (5. feb. 2016)

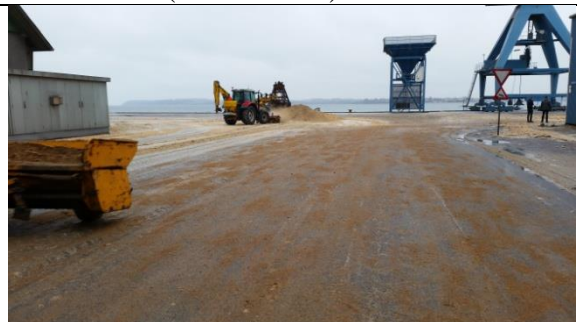
Palmeolie på Oceankajen (5. feb. 2016)

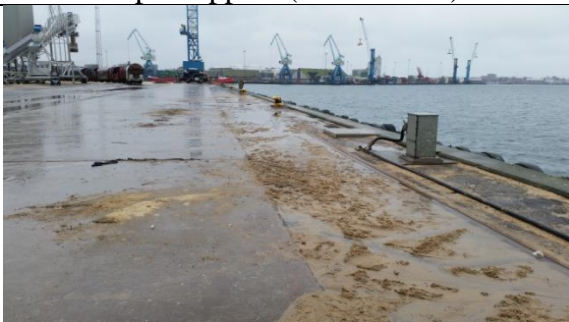
Kajkanten på Oceankajen. Der er ingen opkant til tilbageholdelse af større mængder spild. (5. feb. 2016)

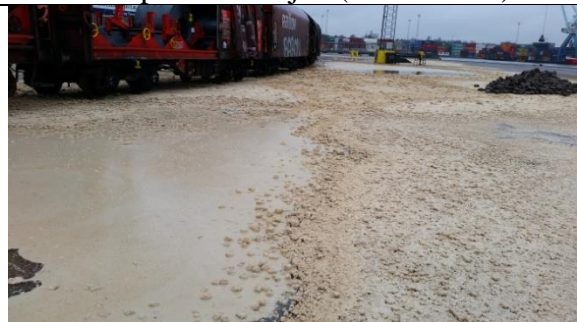
Palmeolie på Pakhusvej (5. feb. 2016)

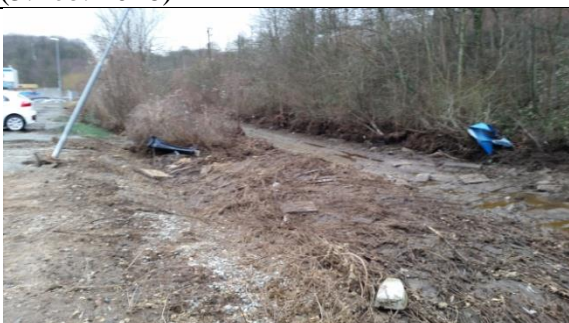
Ubefæstet areal – offentlig sti bag Autohuset Vestergaard. (7. feb 2016)

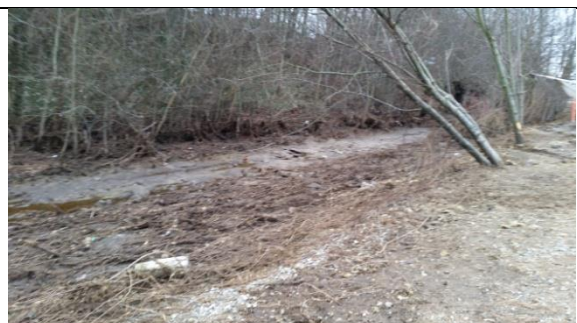
Ubefæstet areal – offentlig sti bag Autohuset Vestergaard. (7. feb 2016)

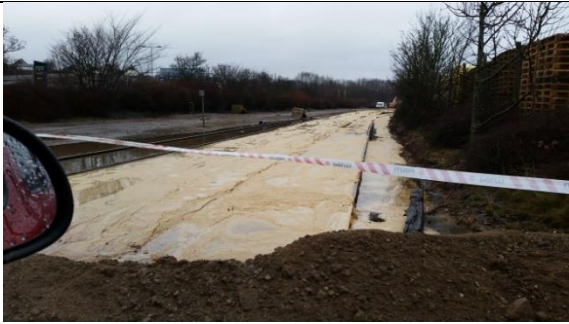
Ubefæstet areal: Jernbanearealet parallelt med Strandvejen. (9. feb. 2016)

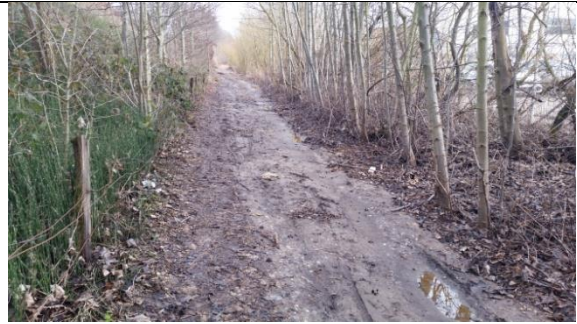
Offentlig sti bag Autohuset Vestergaard, set fra syd mod nord, terrænet skråner svagt i retning af Autohuset Vestergaard (7. marts 2016)

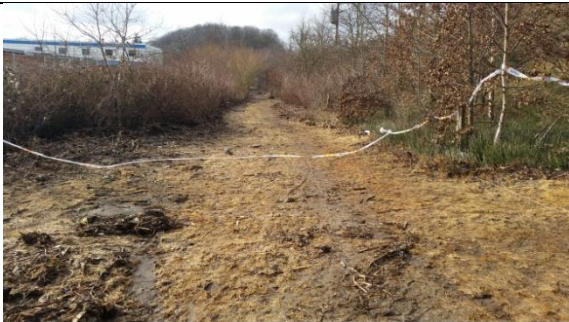
Svidning af vegetationen på stien bag Autohuset Vestergaard (7. marts 2016)

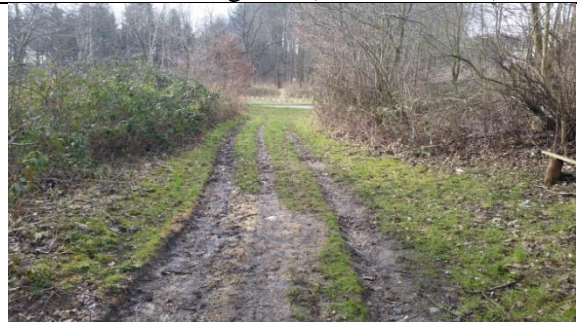
Ingen tegn på svidning hvor stien bag Autohuset Vestergaard ender i Vestre Ringvej. (7. marts 2016)

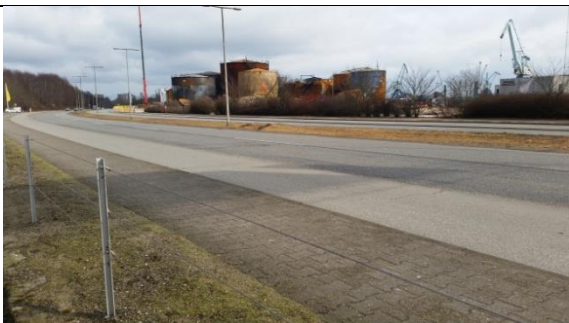
Svidning i midterrabbatten på Strandvejen. (7. marts 2016)

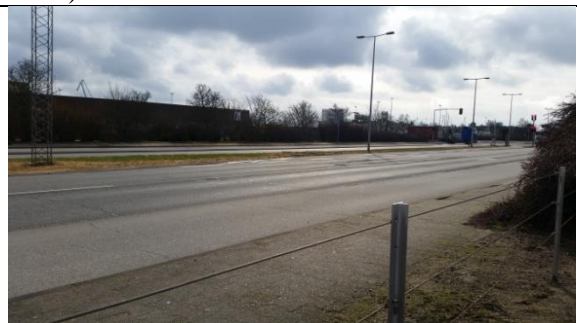
Svidning, men også grønt græs i midterrabbatten på Strandvejen (7. marts 2016)
