J.nr.: NST-409-00326
Fyn
Dato: 25. maj 2016
Ref. MIHJE/INHOL

Notat om overvågningsresultater i Lillebælt efter gødningsudslip

Fotos fra Droneoptagelser den 8. april 2016

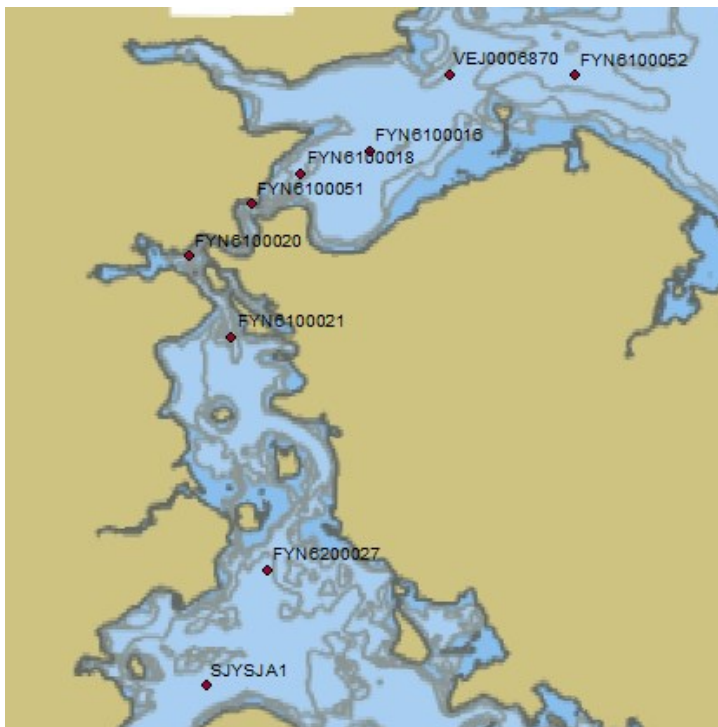
Stationer overvåget d. 29. februar 2016

Derudover blev der den 29. februar udført et specialtog ned gennem Lillebælt omfattende 9 åbne stationer.

Resultaterne (middelværdi og standardafvigelse) fra de 9 stationer, der udgjorde specialtoget den 29. februar ses i tabelform nedenunder. Resultaterne viser ikke unormale niveauer af kvælstof eller klorofyl.

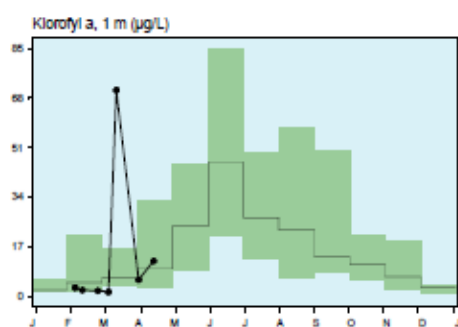
Dog kan det konstateres at forårsopblomstringen i 1 meters dybde på stationerne Haderslev Fjord (SJYHADF0008) og Helnæs Bugt (FYNO018232) er usædvanlig høje i forhold til tidligere år.

- at forårsopblomstringen af planteplankton på nogle lokaliteter viser høje værdier; generelt dog ikke niveauer der umiddelbart kan betegnes som usædvanlige. Dog må opblomstringen i Helnæs Bugt samt i Haderslev Fjord betegnes som højere end, hvad der normalt konstateres i foråret.

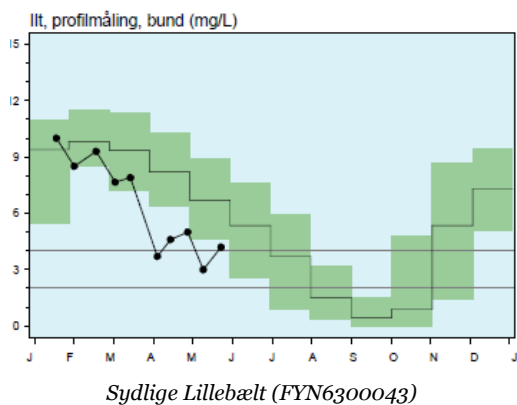
Den 4. april blev det første iltsvind i 2016 registreret på station FYN6300043 i Sydlige Lillebælt. Iltsvindet er opstået usædvanlig tidligt i forhold til tidligere års målinger.

- at iltsvindet i Sydlige Lillebælt er opstået tidligere end normalt, og samtidigt ses et meget tidligt begyndende iltsvind i Nordlige Lillebælt.
- at der ikke foreligger data for overvågningen af marsvin umiddelbart omkring udslippet. Overvågningen 21-34 km syd for udslippet viser ikke en ændring af marsvins tilstedeværelse i tidsrummet efter gødningsudslippet.

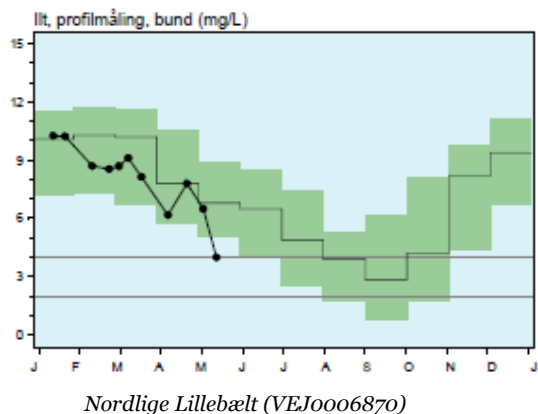
De seneste målinger viser også et meget tidligt begyndende iltsvind i Nordlige Lillebælt.

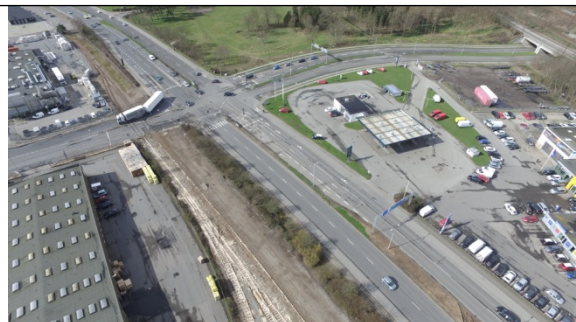
Påvirkning af skinnereale med palmeolie/palmefedtsyrer. Nord for krydset mellem Strandvejen og Nyhavnvej er ikke påvirket.

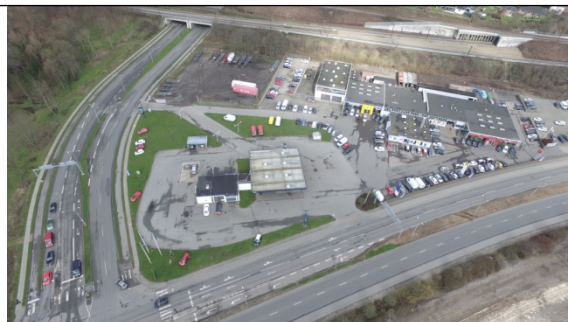
De ubefæstede arealer omkring tankstationen F24 er ikke påvirkede. Svidningen ses tydeligt i midterrabbatten i Strandvejen

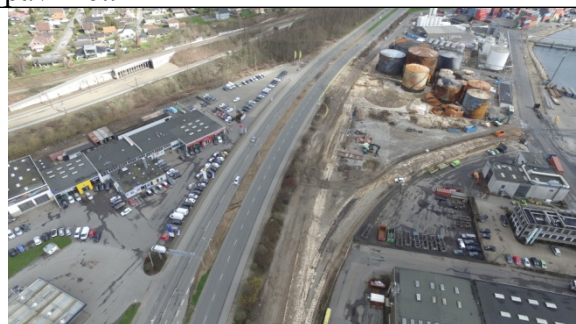
Svidning i midterrabbatten i Strandvejen og palmeolie/palmefedt på skinnerealerne

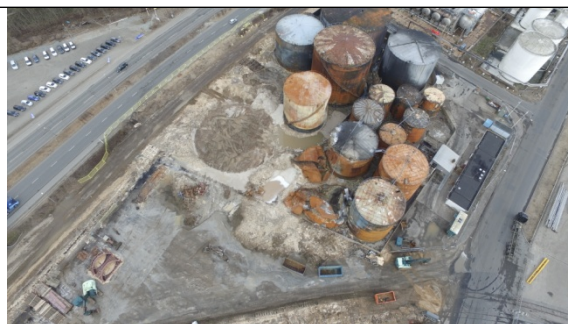
Oversigt over tankområdet

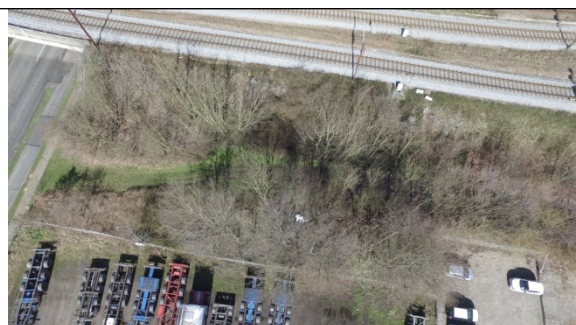
Ingen tegn på svidning i den del af stien, der ender ved Vestre Ringvej.

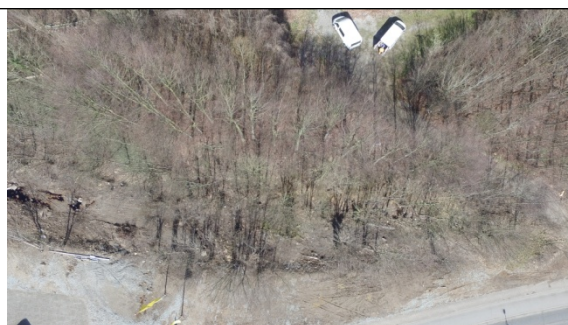
Tegn på svidning i den anden ende af stien v. grusvejen op mod jernbanen.

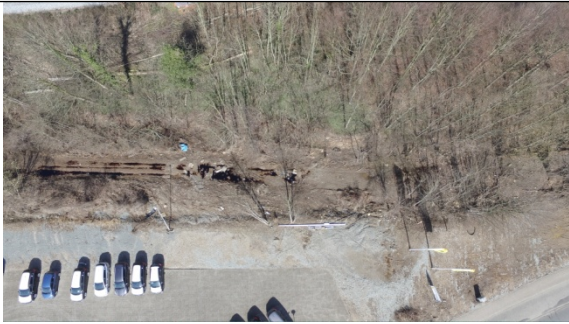
Tegn på svidning v. Autohuset Vestergaard

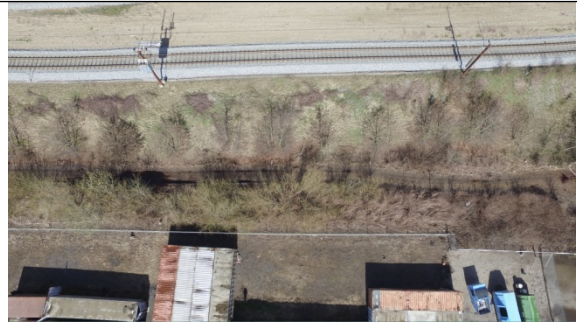
Tegn på svidning på stien bag Autohuset Vestergaard og på ubefæstede arealer hos Autohuset Vestergaard
