### **Partshøring vedrørende udkast til afgørelse om overhængende fare for miljøskade**

## Udkast til afgørelse om overhængende fare for miljøskade i forbindelse med udslip af gødning til Lillebælt

Udledning af mindst 4000 tons kvælstof (total N) til Lillebælt den 3. februar 2016 og efterfølgende dage udgør en overhængende fare for, at en miljøskade på vandmiljøet vil indtræffe i nær fremtid, dvs. i løbet af 2016 og i op til 8-10 år derefter.

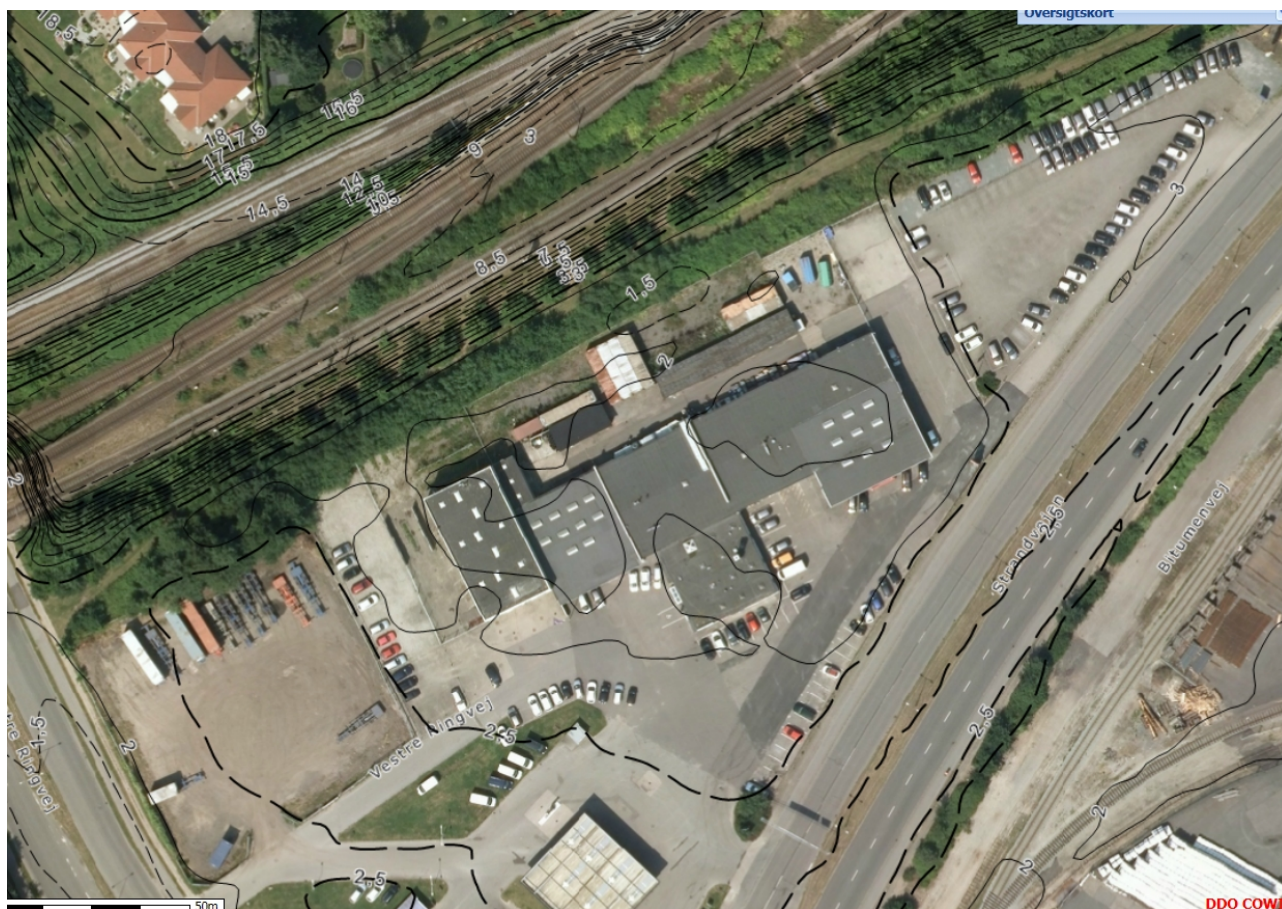
Hele området har terrænhældning i retning af Lillebælt. Den grønne sti bag Autohuset Vestergaard (kommunens areal) skråner kraftigt mod nord (jernbanen), men har fald i retning af Autohuset Vestergaard mod syd. Fotos er vedlagt i bilag 1.

Højdekurver v. Autohuset Vestergaard

Øjenvidner har oplyst, at en "flodbølge" af gødning skubbede biler, der var parkeret ved Autohuset Vestergaard, op ad skråningen. Fredericia Kommune vurderer, at gødningen er løbet retur i retning af Lillebælt efter at være blevet stoppet af skråningen op mod jernbanen.

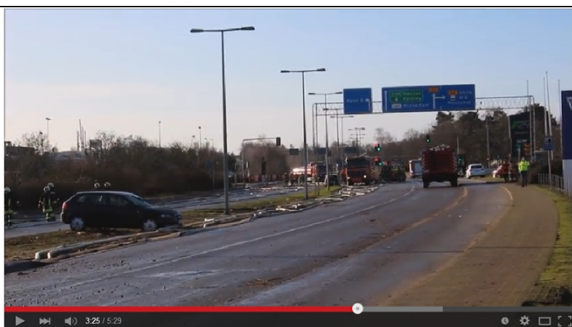
Droneoptagelser fra Alarm 112 Danmark viser, hvordan biler er skubbet rundt på vejen og ved Autohuset Vestergaard som følge af den kraftige bølge af gødning fra Dan Gødning's tank.

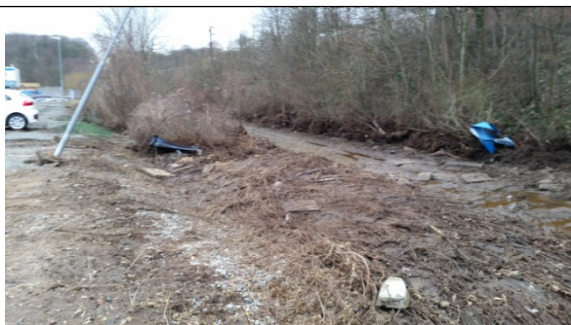
Ubefæstet areal – offentlig sti bag Autohuset Vestergaard. (7. feb 2016)

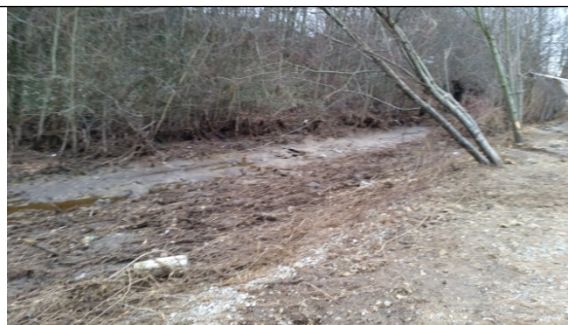
Ubefæstet areal – offentlig sti bag Autohuset Vestergaard. (7. feb 2016)

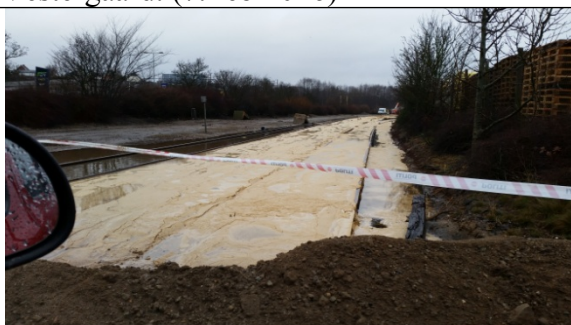
Ubefæstet areal: Jernbanearealet parallelt med Strandvejen. (9. feb. 2016)

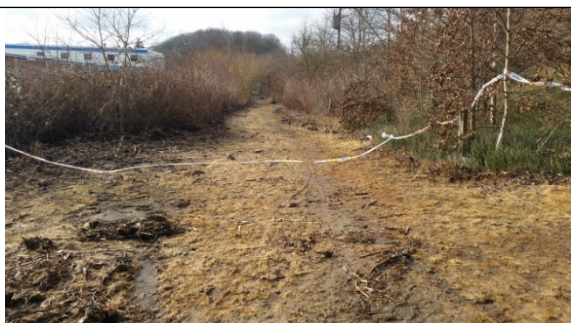
En besigtigelse af området den 7. marts 2016 udført af Fredericia Kommune og droneoptagelser af området den 8. april 2016 viser tydeligt, hvilke ubefæstede områder der blev gødningspåvirket. I disse områder er vegetationen svedet af. Svidning er en typisk skade, som kan opstå på planter ved

Svidning af vegetationen på stien bag Autohuset Vestergaard (7. marts 2016)

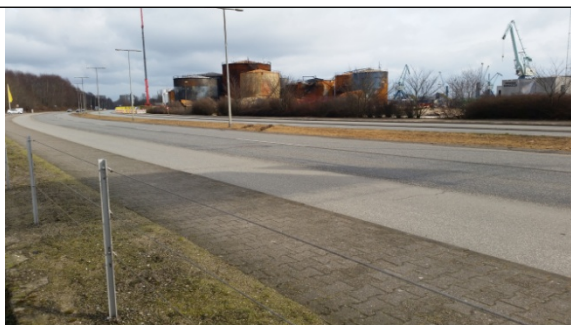
Svidning i midterrabbatten på Strandvejen. (7. marts 2016)

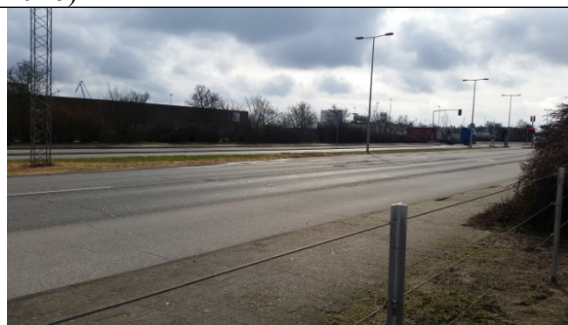
Svidning, men også grønt græs i midterrabbatten på Strandvejen (7. marts 2016)
