22-05-2015  
Sags id.: 14/12791  
Sagsbehandler:  
Dorte Lindbjerg  
KS: Ninna Johnsen

**Opfølgende miljøtilsyn hos Dan Gødning, Møllebugtvej 7, 9 og 11, 7000 Fredericia CVR nr. 13495173, P-nr: 1000574684**

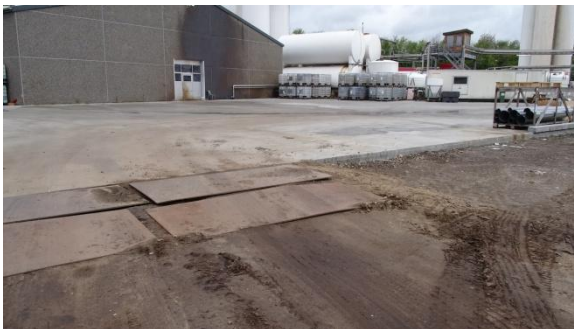
Figur 2: Manglende opkant ved administrationsbygning, Møllebugtvej 9

På Møllebugtvej 9 er etableret en tæt betonbelægning i hele området mellem tappehallen, den eksisterende tankgård og den nyetablerede administrationsbygning. Regnvand fra dette område afledes via den offentlige regnvandsledning til Lillebælt. Afledningen kontrolleres ved hjælp af afspærringsventiler, der som udgangspunkt er lukkede og kun åbnes, når arealet skal tømmes for regnvand. Arealet er etableret med opkant, således at regnvand forbliver på arealet. Opkanten ud imod administrationsbygningen var dog endnu ikke færdigetableret.

De tomme urengjorte palletanke, der ved tilsyn d. 17. december 2014 blev opbevaret på Møllebugtvej 9, var fjernede. På det nyetablerede areal opbevares fyldte palletanke i en tilstrækkelig afstand til den endnu ikke etablerede opkant ud imod administrationsbygningen.

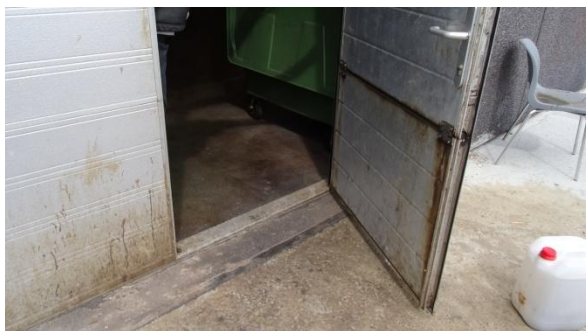
Figur 3: Portåbning imod øst i tappehal

Portåbningen imod øst i tappehallen fører ud til dette nyetablerede areal. Eventuelt spild, der løber ud af porten, vil således blive opstuvet på dette areal. Det er Fredericia Kommunes vurdering, at dette er tilstrækkeligt.

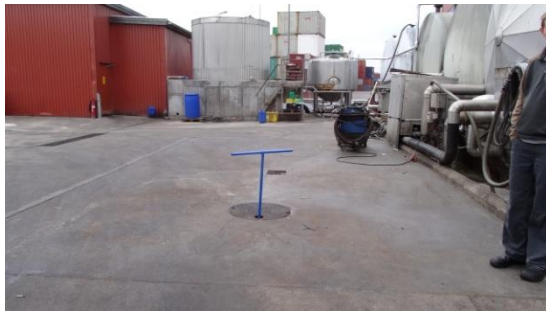
Figur 4: Afspærringsventil før olieudskiller i forbindelse med vaskeplads

Ved tilsynet kunne det konstateres, at der var etableret en afspærringsventil før olieudskiller ved afløbet fra vaskepladsen. Ventilen lukkes, når der forgår aktiviteter, der medfører risiko for spild på vaskepladsen.

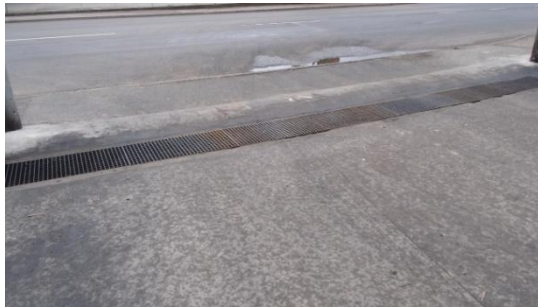
Figur 5: Opkant ved udkørsel fra Møllebugtvej 11

Ved tilsynet kunne det konstateres, at brøndring på udløbsbrønden ved østlig udkørsel samt overkørselsforhøjning i forbindelse med aquadræn var etableret. Desuden har virksomheden etableret en pumpe således, at spild og regnvand kan pumpes enten direkte i produktionstanke eller i droptanken på Møllebugtvej 11. Desuden har virksomheden etableret en vandmåler, der automatisk giver besked til vagttelefonen ved regnhændelser over 0,3 mm.
