FREDERICIA HAVN
BILAG 17 MARINBIOLOGI KAJ 23

ETABLERING AF NY RO/RO KAJ 23 OG FORLÆNGELSE AF KAJ 19 I FREDERICIA HAVN
PROJEKTNUMMER 23.1000.56

Marinbiologisk undersøgelse i forbindelse med etablering af ny Ro/Ro kaj 23 i Fredericia Centerhavn.

Emne : Havbundsoverflade og marin flora og fauna.

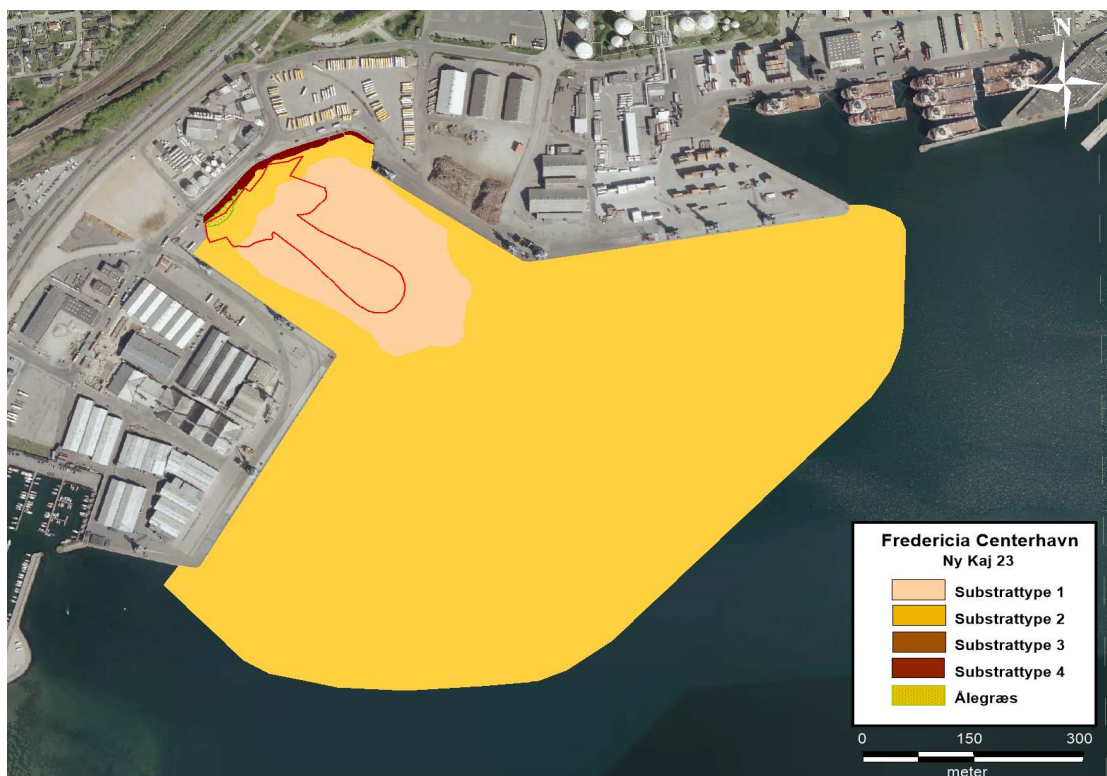
Figur 4: Udbredelse af substrattyper og ålegræs i undersøgelsesområdet.

Havbunden i undersøgelsesområdet består for ca. 45 ha. (89%) vedkommende af områder med sand og småsten, muslingeskaller og enkelte og spredte større sten

(Substrattype 2), *Figur 4*. Substrattype 1 med siltet bund er kun registreret på ca. 6 ha. (11%) af havbunden inderst i havnebassinet i på dybder over ca. 4 meter.

Der er kun fundet sparsomt med ålegræs (*Zostera marina*) i undersøgelsesområdet og kun i en maksimal 10 meter bred og ca. 30 meter lang sandtunge ud for molestenene inderst i havnebassinet, jf. Figur 4. Her har en mindre bestand af ålegræs etableret sig på 3-4 meters vanddybde. Bestanden af ålegræs er på undersøgelsestidspunktet væsentligt reduceret i skudtæthed og udgør max 15% af sandbunden. Den registrerede dybdegrænse for ålegræsset er fundet på 4,3 meters dybde. De nærmeste større forekomster af ålegræs vides at være ud for Sandal syd for Fredericia Lystbådehavn i en afstand ca. 300 meter fra den sydlige grænse af undersøgelsesområdet og godt 800 meter fra anlægsområdet. Nord for undersøgelsesområdet forekommer ålegræs først et pænt stykke nord for Skanseodde.

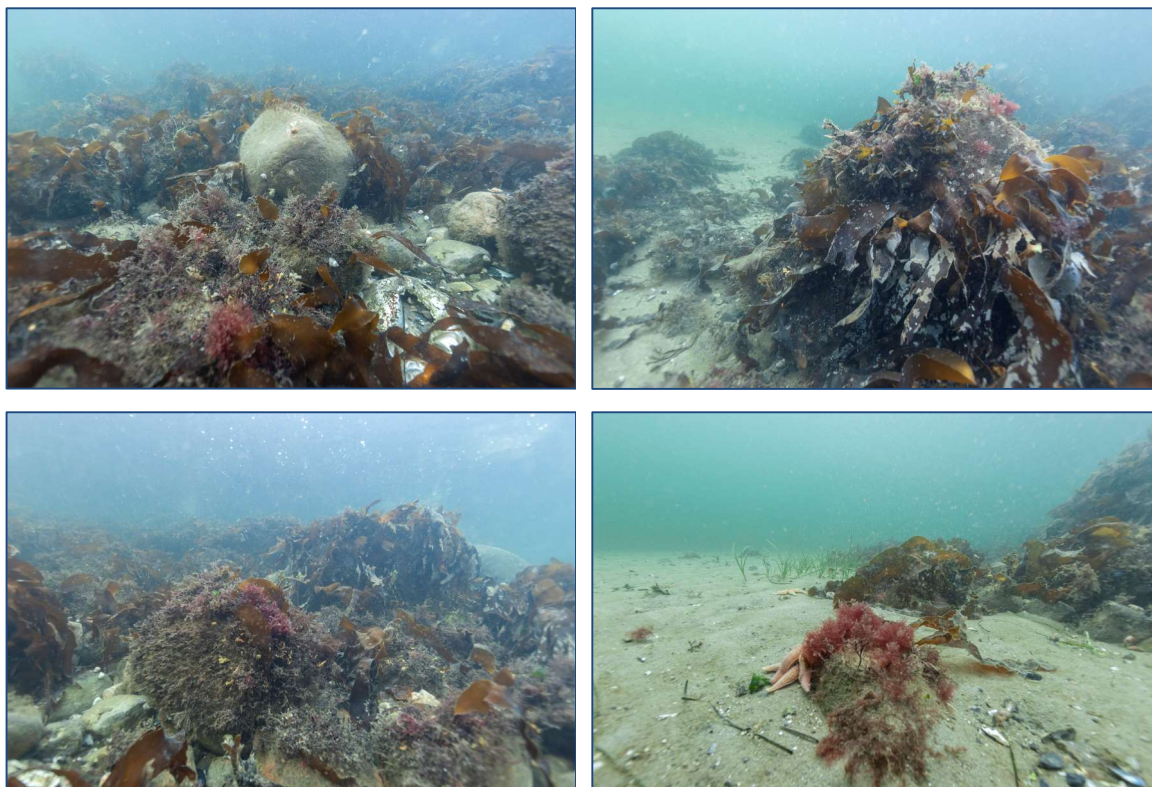
Figur 5: Udvalgte fotos illustrerende substratforhold, flora og fauna på station D1; 2,6 m.

Substrat: Stenmole (huledannende stenrev) til kajsikring med større sten op til 90 cm.

Flora: Domineres af især brunalgen fingertang (*Laminaria digitata*) med mindre forekomster af rødalger, rødblad (*Coccotylus truncatus*), carragentang (*Chondrus crispus*), grisehaletang (*Cystoclonium purpureum*) og den étårige rødsky (*Callithamnion corymbosum*) samt små eksemplarer af grønalgen søsalat (*Ulva lactuca*).

Fauna: På stenene sidder havsvampe *Porifera indet.*, alm. strandsnegl (*Littorina littorea*), rurer (*Balanus spp.*) og blåmuslinger (*Mytilus edulis*).

Hårbundssubstrat bestående af den kunstigt opførte stenmole vil blive fjernet og dermed påvirket i forbindelse med opførelse af det projekterede anlæg. Substratypen er ikke af enestående naturmæssig værdi eftersom den er kunstigt opført. Substratypen er dog gennem tiden stærkt reduceret og af begrænset udbredelse i danske farvande, hvorfor det kan anbefales, at stenene fra molen nyttiggøres ved, at anvende dem til etablering af et nyt kunstigt opført stenrev i nærliggende farvand.

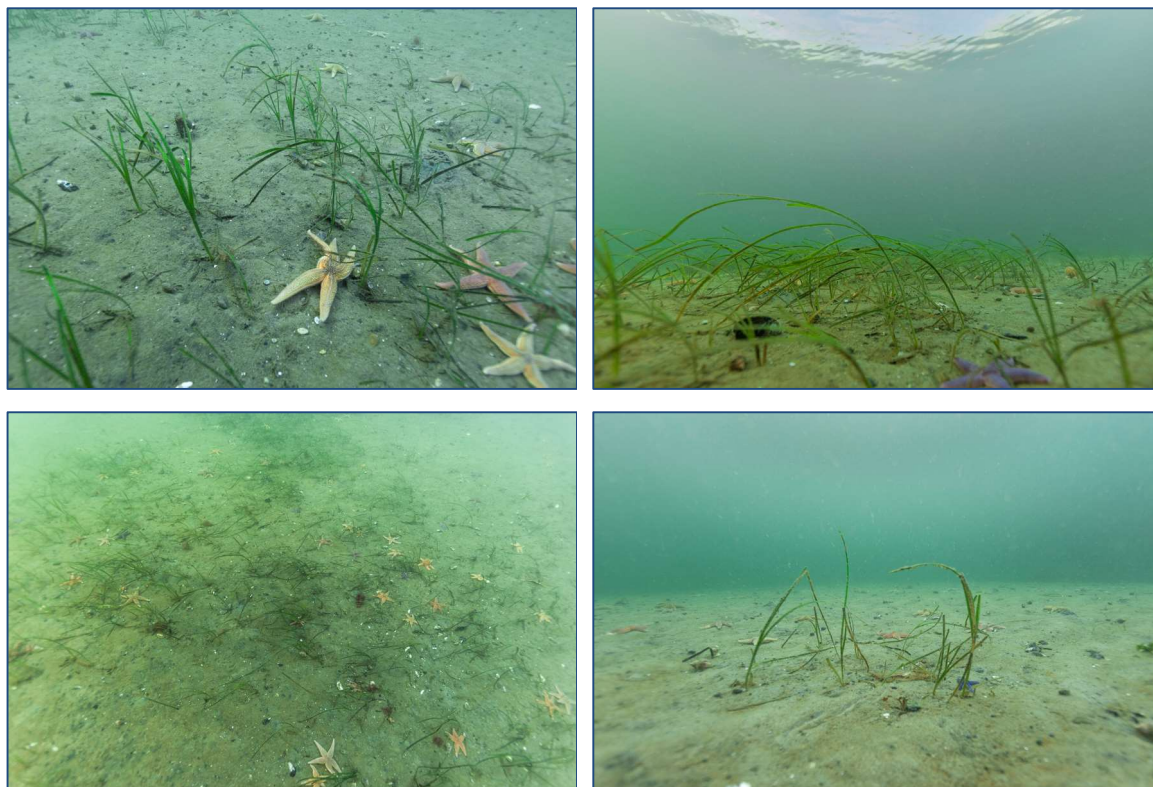
Figur 6: Udvalgte fotos illustrerende substratforhold, flora og fauna på station D2; 2,6-4,3 m.

Substrat: Fast sandbund.

Flora: Ålegræs (*Zostera marina*).

Fauna: Søstjerner *Asterias rubens*, alm. strandsnegl (*Littorina littorea*) og blåmuslinger (*Mytilus edulis*) bevæger sig frit på sandfladen.

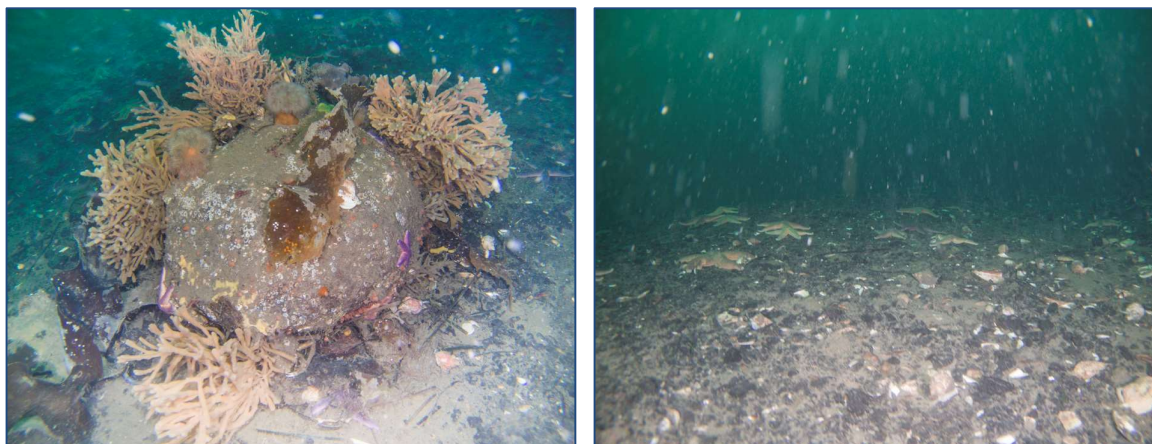
Figur 8: Udvalgte fotos illustrerende substratforhold, flora og fauna på station R1; 14,6 m.

Substrat: Fast bund af siltet grusblandet sand med blåmuslinge-, molbøsters- og gamle østersskaller og en enkelt sten.

Flora: En enkelte brunalge af sukkertang *Saccharina latissima*.

Fauna: Mosdyrkolonier (*Flustra foliacea*), havsvampe (*Halichondria* og *Haliclona*) sidder fasthæftet på de større sten.

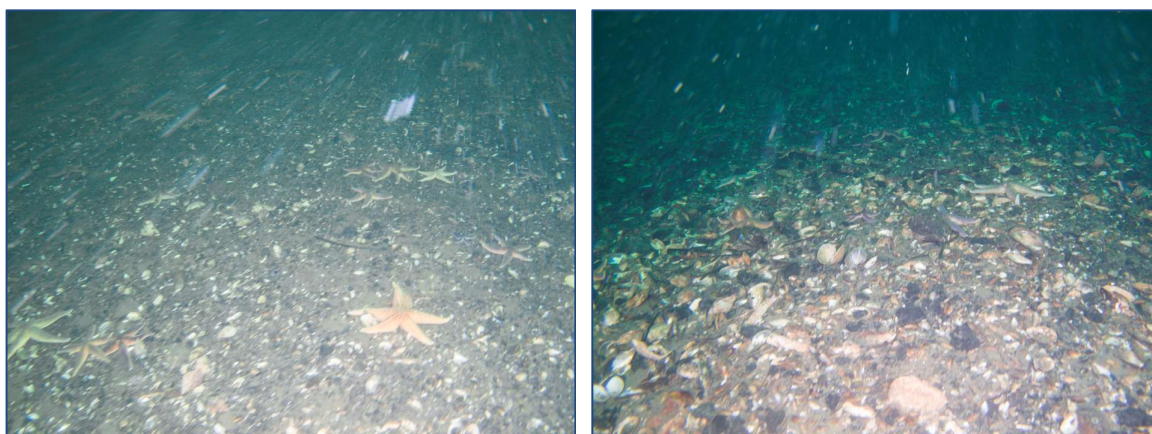
Figur 9: Udvalgte fotos illustrerende substratforhold, flora og fauna på station R2; 13,9 m.

Substrat: Siltet grusblandet sand med spredte mindre sten.

Flora: Ingen registreret.

Fauna: Søstjerner (*Asterias rubens*) og slangestjerner (*Ophiura* spp. og *Amphiura* spp.) dominere faunaen foruden enkelte konksnegle (*Buccinum undatum* og *Nassarius reticulata*).

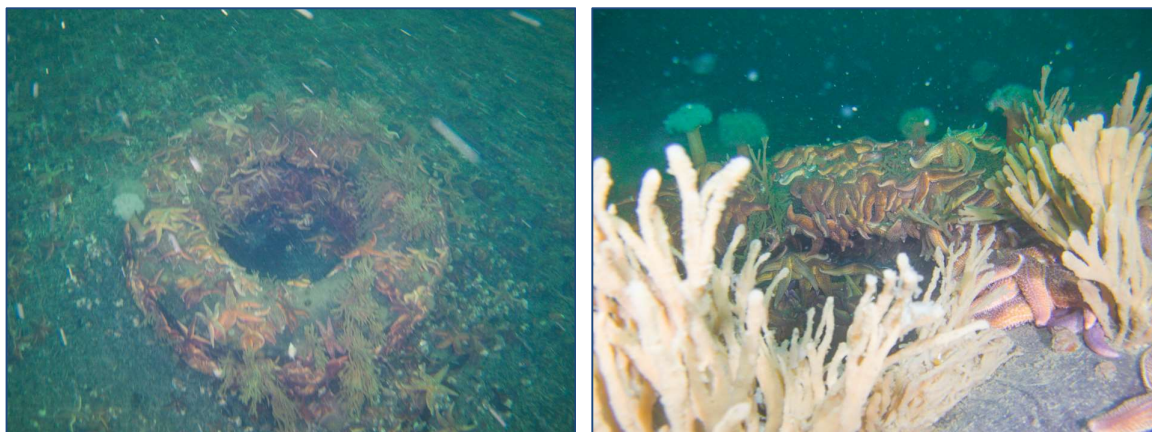
Figur 10: Udvalgte fotos illustrerende substratforhold, flora og fauna på station R3; 12,8 m.

Substrat: siltet grusblandet sand med døde blåmuslingskaller og anomalier i form af tabt gods og bildæk.

Flora: Ingen registreret.

Fauna: Mosdyrkolonier (*Flustra foliacea*), havsvampe (*Halichondria* og *Haliclona*) og sønelliker (*Metridium senile*) sidder fasthæftet på anomalier. Søstjerner (*Asterias rubens*) forekommer talrigt.

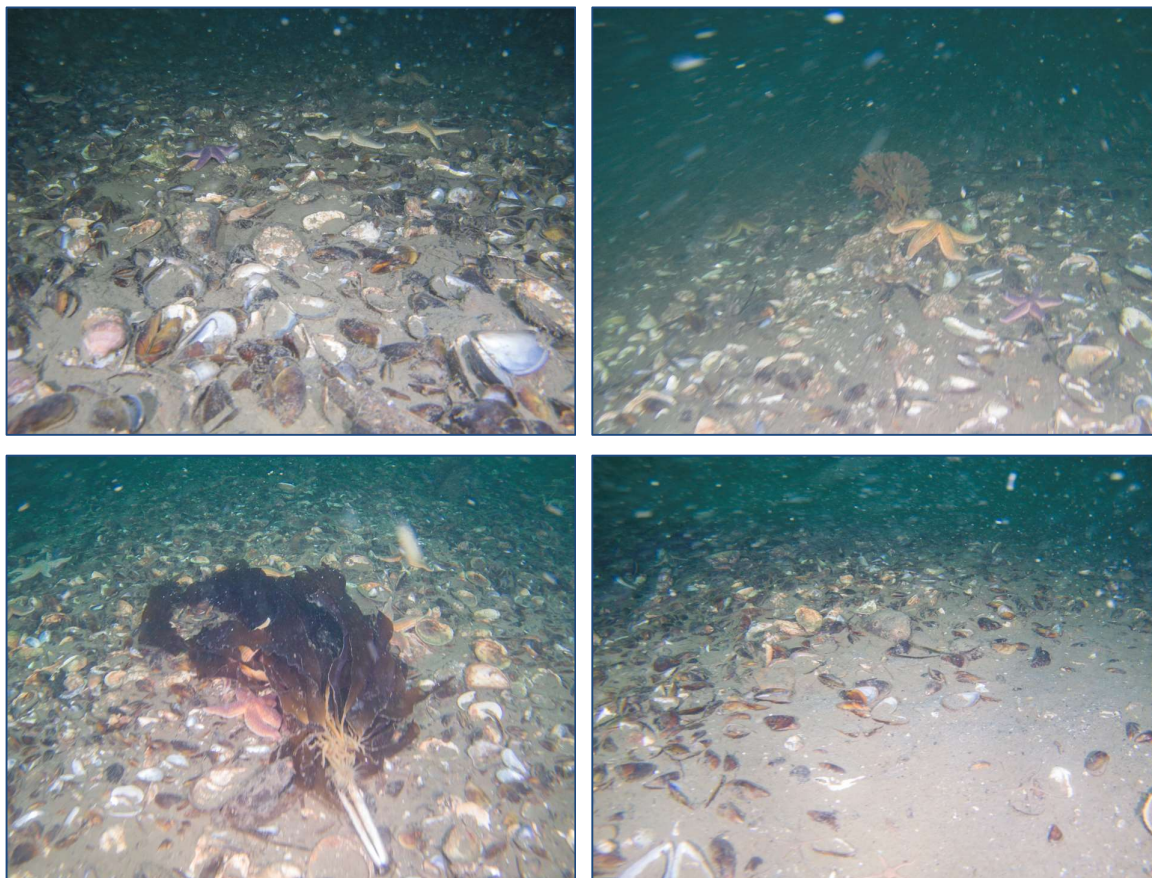
Figur 11: Udvalgte fotos illustrerende substratforhold, flora og fauna på station R4; 18,1 m.

Substrat: Siltet sandbund med tomme skaller af blåmusling og molboøsters. Enkelte mindre sten.

Flora: Sparsom makroalgevækst af brunalgen sukkertang (*Saccharina latissima*) på en enkelt sten.

Fauna: Enkelte individer af konksnegle (*Nassarius reticulata*) bevæger sig frit på sedimentoverfladen blandt store søstjerner (*Asterias rubens*) og slangestjerner (*Ophiura spp.*).

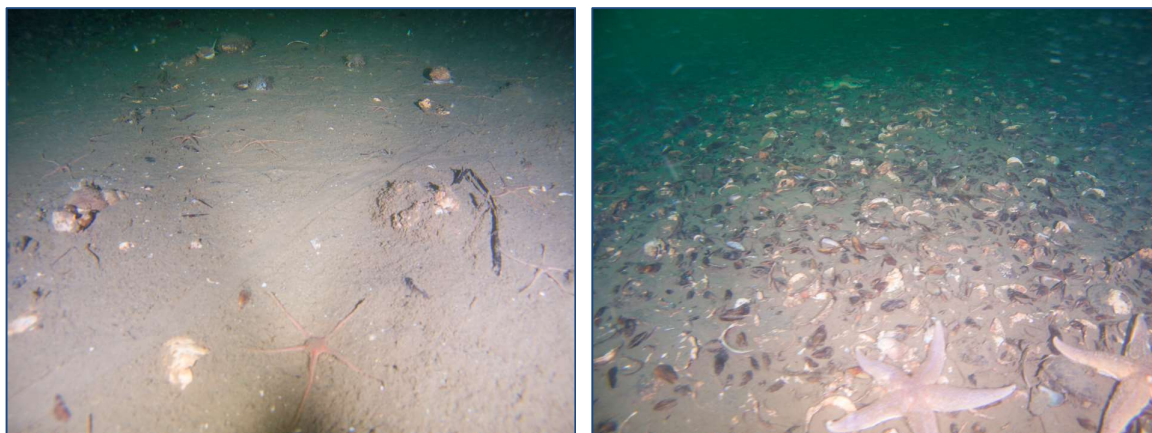
Figur 12: Udvalgte fotos illustrerende substratforhold, flora og fauna på station R5; 20,3 m.

Substrat: Blød siltet sandbund med tomme skaller af blåmusling og molbøsters.

Flora: Ingen.

Fauna: Store søstjerner (*Asterias rubens*) og slangestjerner (*Ophiura spp.*) spredt over bunden.

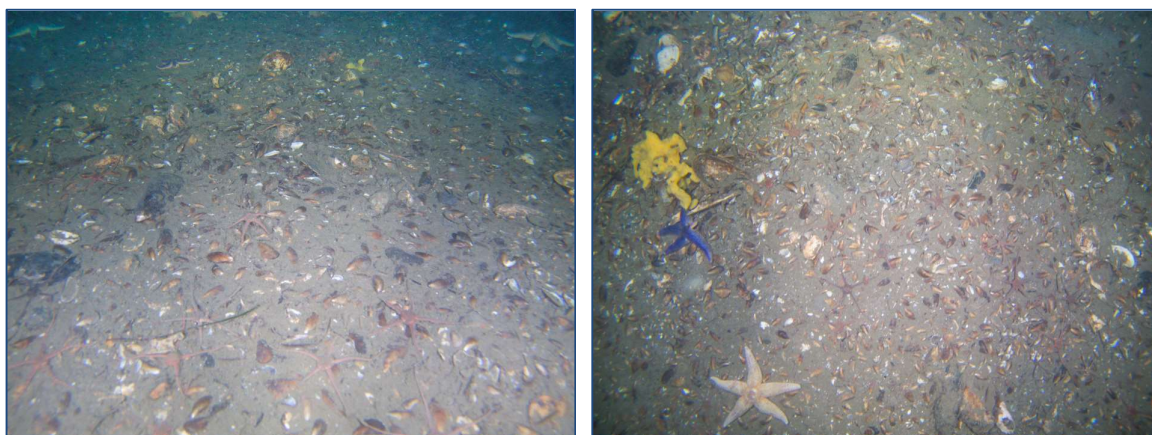
Figur 13: Udvalgte fotos illustrerende substratforhold, flora og fauna på station R6; 16,1 m.

Substrat: Blød siltet sandbund med tomme skaller af blåmusling og molbøsters.

Flora: Ingen registreret.

Fauna: Store søstjerner (*Asterias rubens*) og mange slangestjerner (*Ophiura spp.*) spredt over bunden foruden én havsvamp (*Halichondria*).

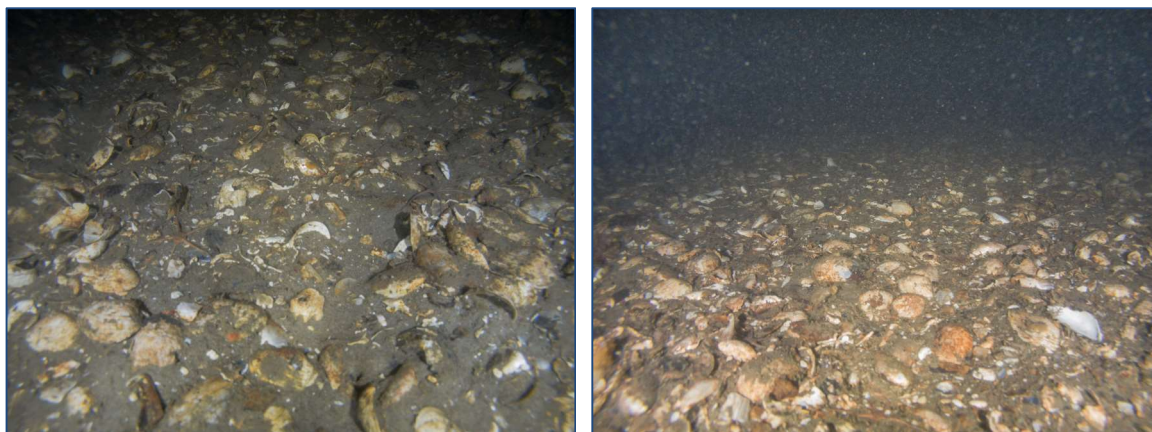
Figur 14: Udvalgte fotos illustrerende substratforhold, flora og fauna på station R7; 21,5 m.

Substrat: Blød sandblandet silt med skaller af sand- og blåmusling samt molboøsters.

Flora: Ingen registreret.

Fauna: Slangestjerner (*Ophiura ssp.*) og enkelte blåmuslinger (*Mytilus Edulis*).
